BERGEN KOMMUNE – ETAT FOR UTBYGGING

## **Ladegårdsgaten 67 - Sandviken helse og sosial Utvendig rehabilitering**

FDV KLIMASKJERM

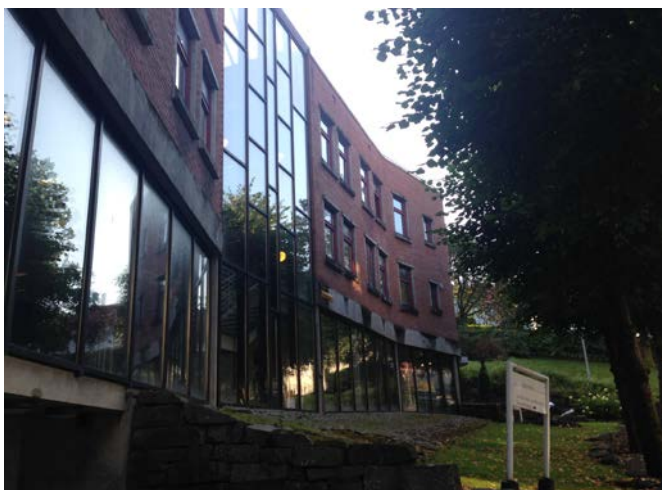
Hovedfasade mot Ladegårdsgaten før rehabilitering 2017. Over tid må fasaden renoveres / rengjøres.

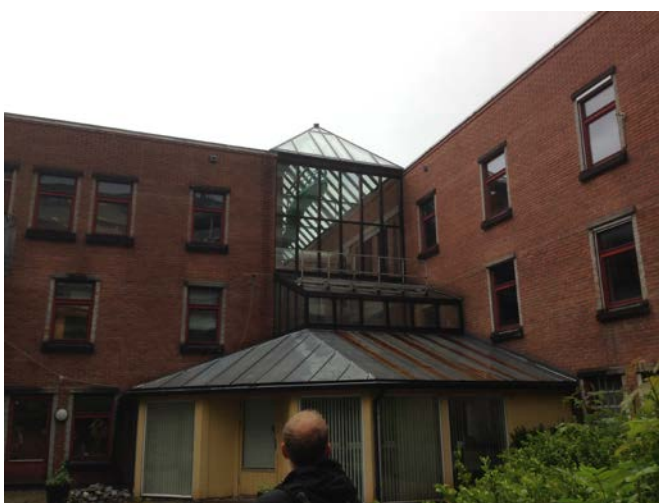
«Bakbygning» og glasstak før rehabilitering 2017. Over tid må fasader og tak renoveres / rengjøres.

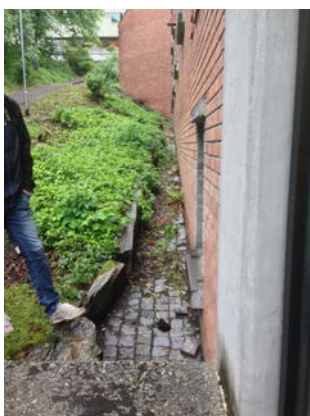
Overgangsløsning teglsokkel før rehabilitering 2017 – terreng, må jevnlig rengjøres.

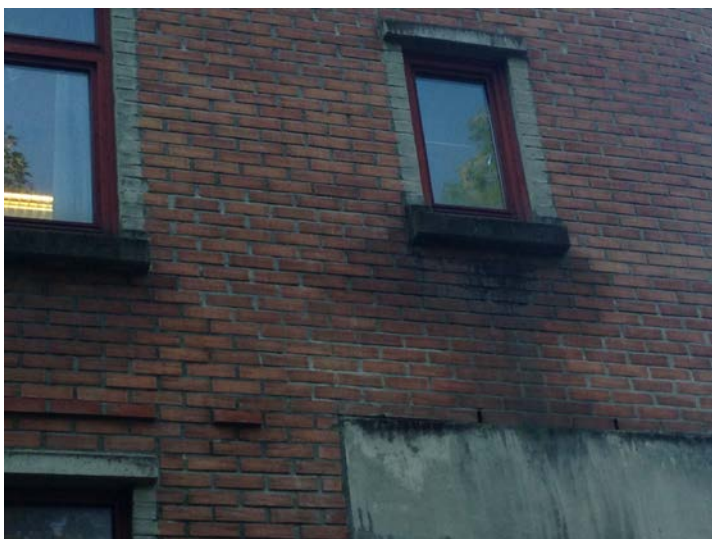
Når deg gjelder yttervegg skal utvendig kledning beskytte mot nedbør, og i nærværende tilfelle har ytre skallmur funksjon som «regnkappe». Denne regnkappen har synlige fuktskader som viser at den ikke løser sin oppgave fullt ut. Tidligere har man sett svakheter som kan knyttes til innsettingsdetaljer ved veggåpninger (vinduer og dører) samt sokkel- og gesimsdetalj. I løpet av 2017 utbedres detaljer ved disse lokasjonene. Men fasaden må for fremtiden holdes under oppsyn for å sjekke «regnkappens» funksjonalitet.

Fuktutslag før rehabilitering 2017. Problematikk må overvåkes kontinuerlig.

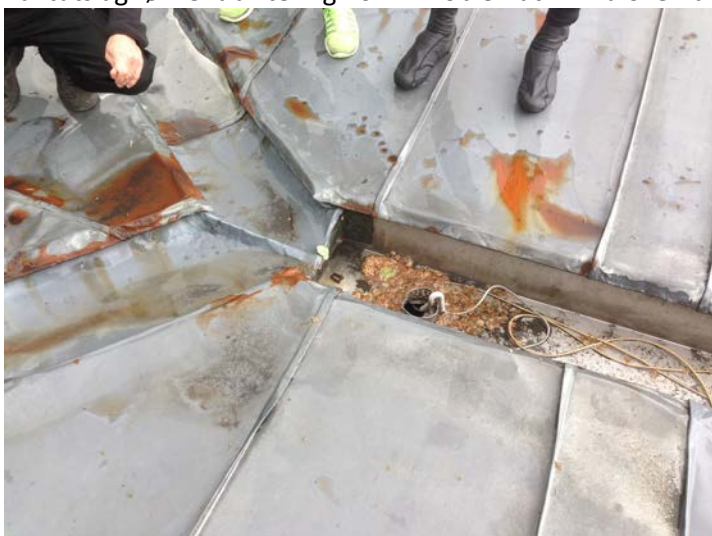
Taktekking på oppforet tretak før rehabilitering 2017. Konstruksjonen er skiftes ut i 2017, til kompakt tak.

Ny kompakt takkonstruksjon 2017, med fall mot eksisterende sluk + nye utvendige nedløp.

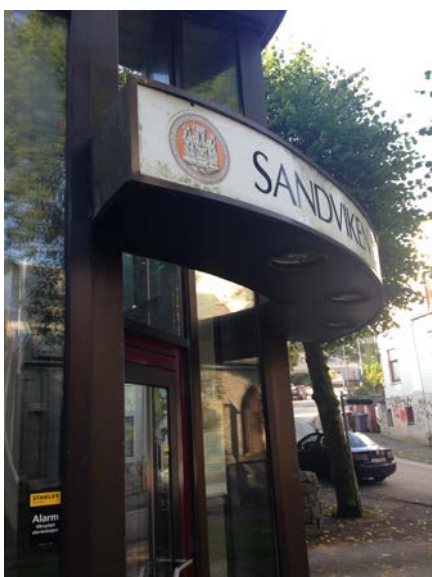
Baldakiner før rehabilitering 2017. Erstattes med kopier i 2017.

Det er 2 inngangsbaldakiner på bygget. Disse skiftes ut i 2017. Utføres som kopi av eksisterende fra 1989. Dette inkludere belysning som monteres innfelt i baldakinens himling.
