Tittel:Tilstand - kantine - fasade nordvest

Prosjekt: A0570 - Bergen Rådhus - fasaderehabilitering

Oppdragsgiver:  
Bergen Kommune, etat for utbygging

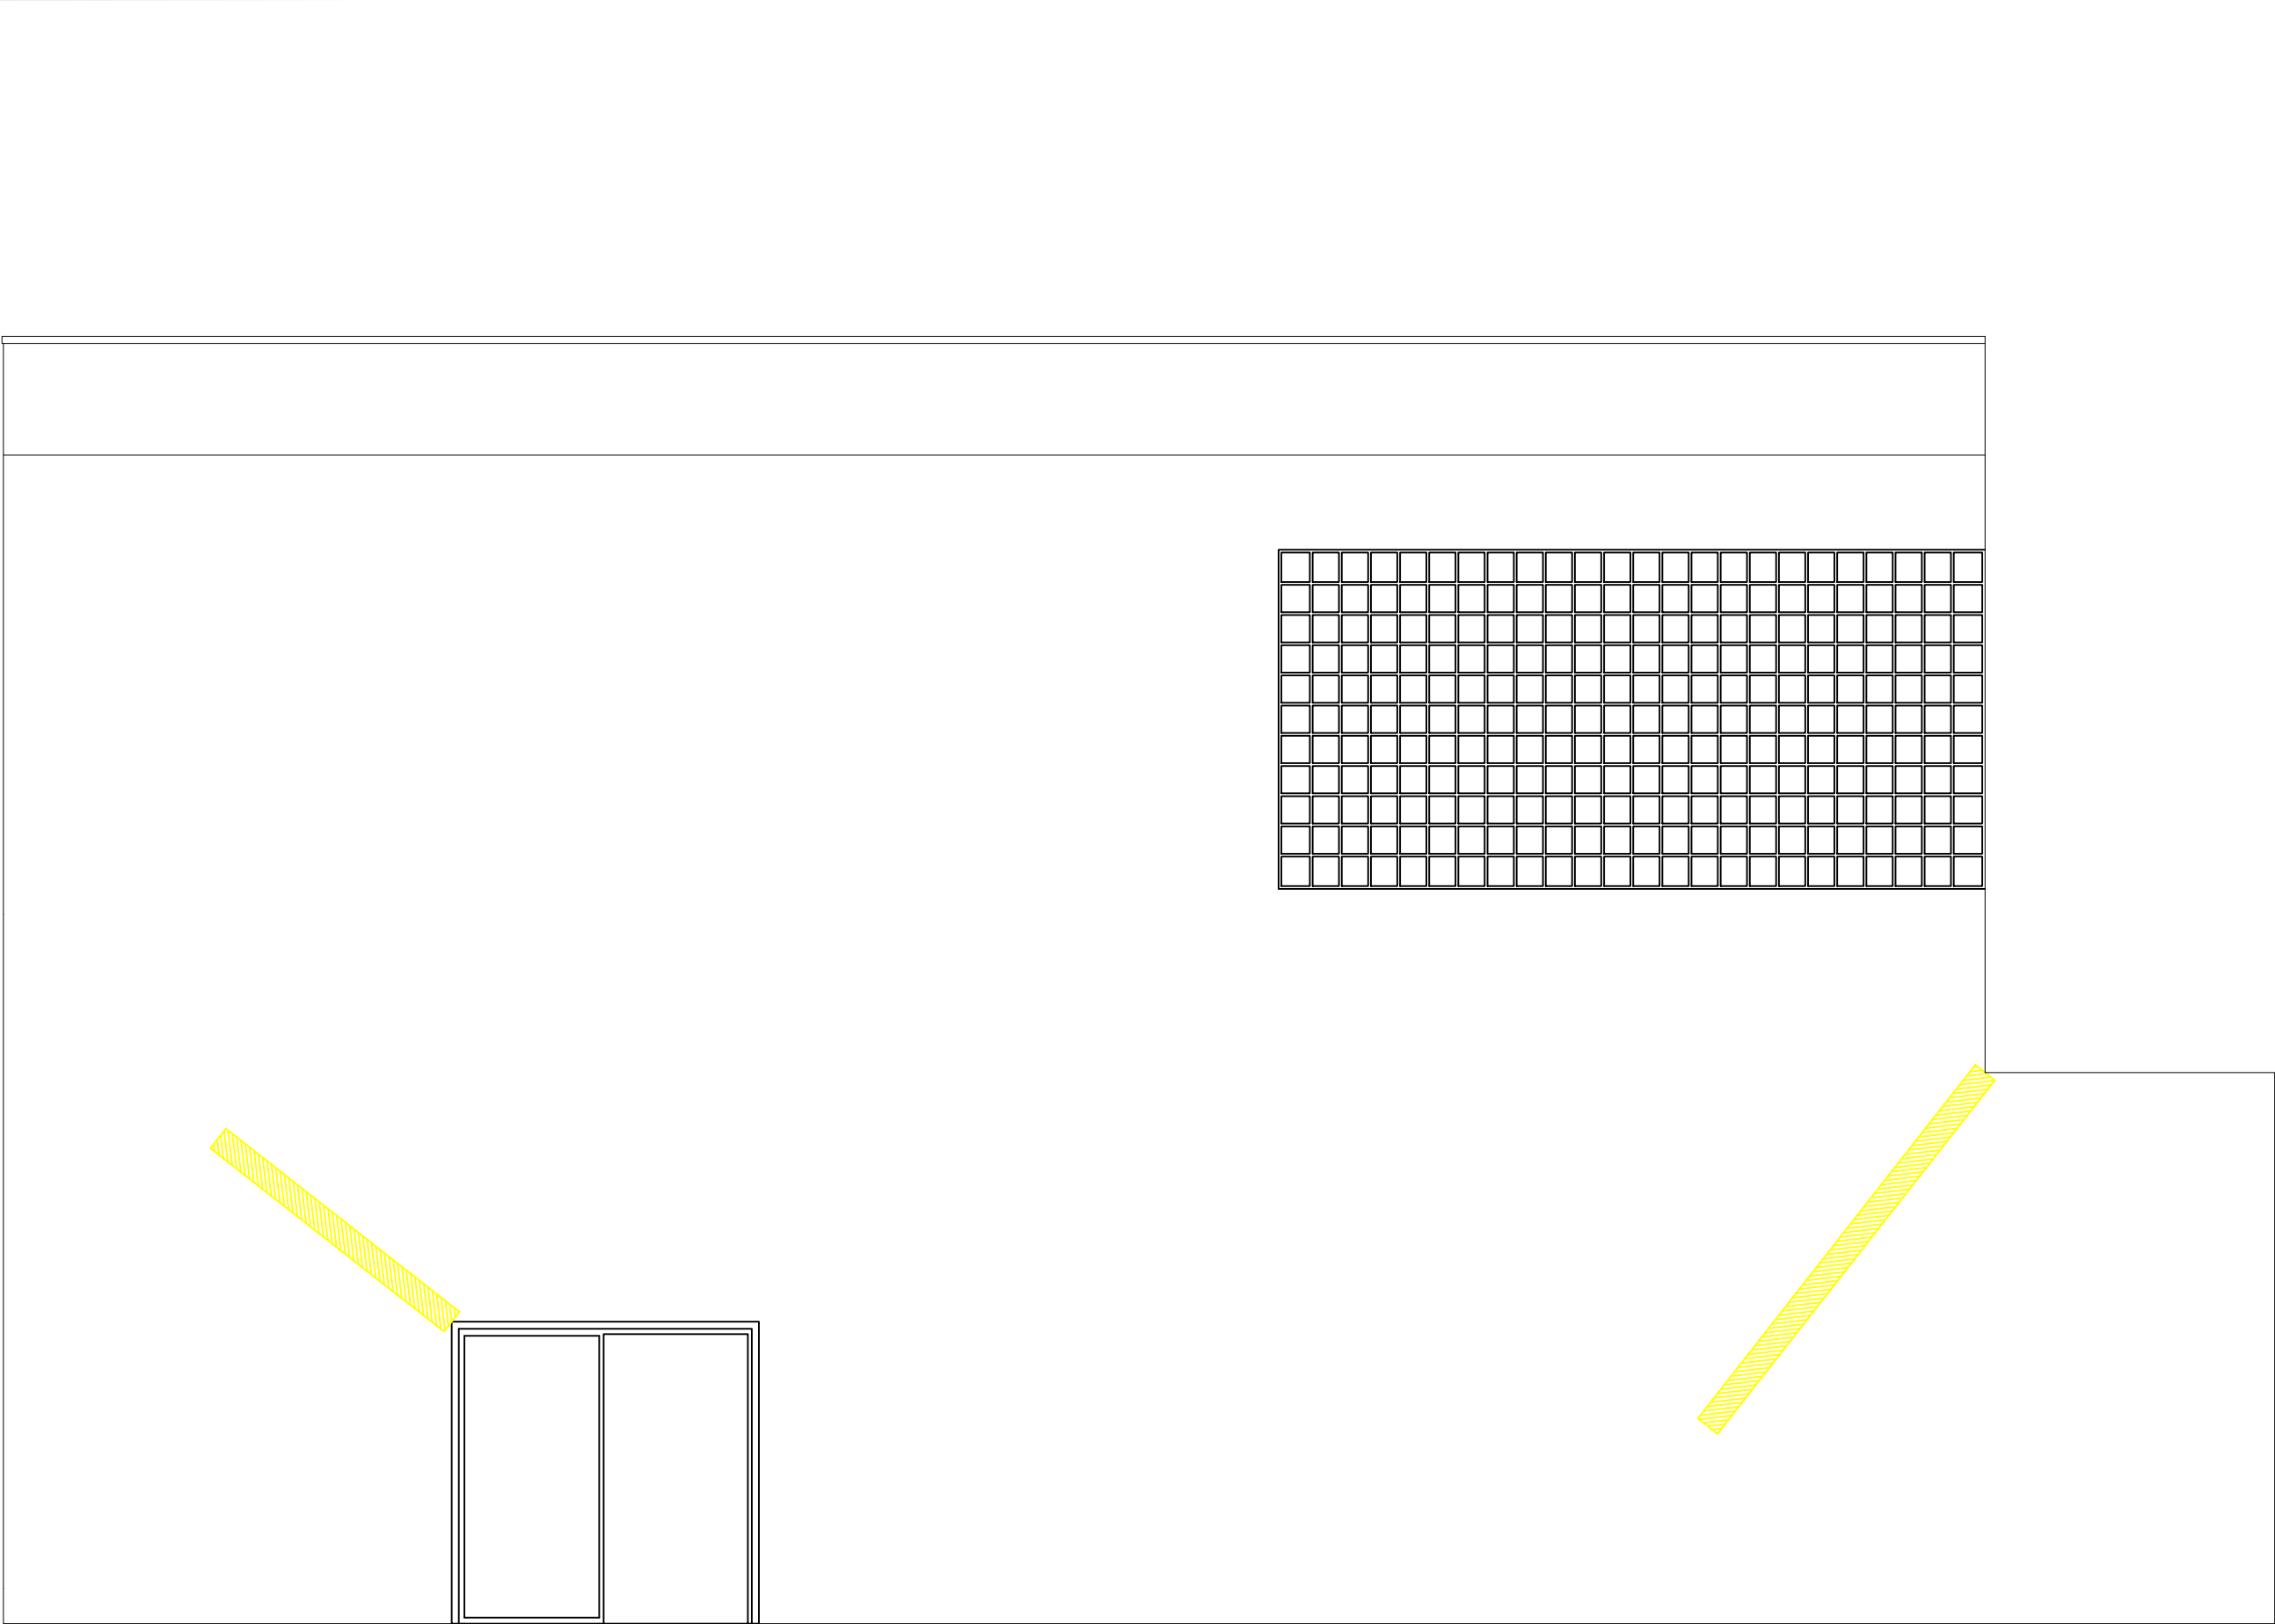
| Tegningsnummer | Fase |
|---|---|
| B 231 40 010 | ANBUD |

- Utbedret hastetiltak
- Skade nivå 1 (lite riss)
- Skade nivå 2 (stort riss)
- Skade nivå 3 (liten skade)
- Skade nivå 4 (middels skade)
- Skade nivå 5 (stor skade)
- Kjerneborret betongprøve
- Kjerneborret betongprøve (små)

- \* Et gjennomgående problem på hele kantinebygget er stedvis armeringsjern som er kappet helt i overflaten. Dette må kartlegges og utbedres.
