| B 231 40 012 | | ANBUD | |
| Tittel: Tilstand - kantine - fasade sørvest | | | |
| Prosjekt: A0570 - Bergen Rådhus - fasaderehabilitering | | | |

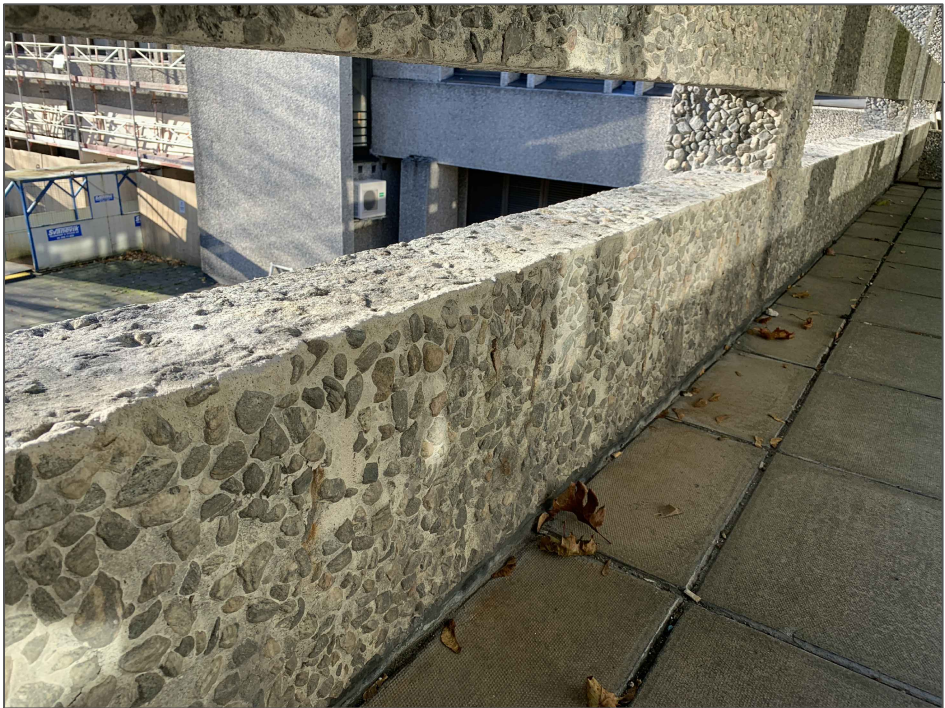
Skade lokalisert i hjørne mellom høyblokk og kantine, ved topp av eksisterende stige

På baksiden av rekkverket til balkongen er det flere synlige bøyler (se bilde). Disse er ikke synlig på fremsiden.

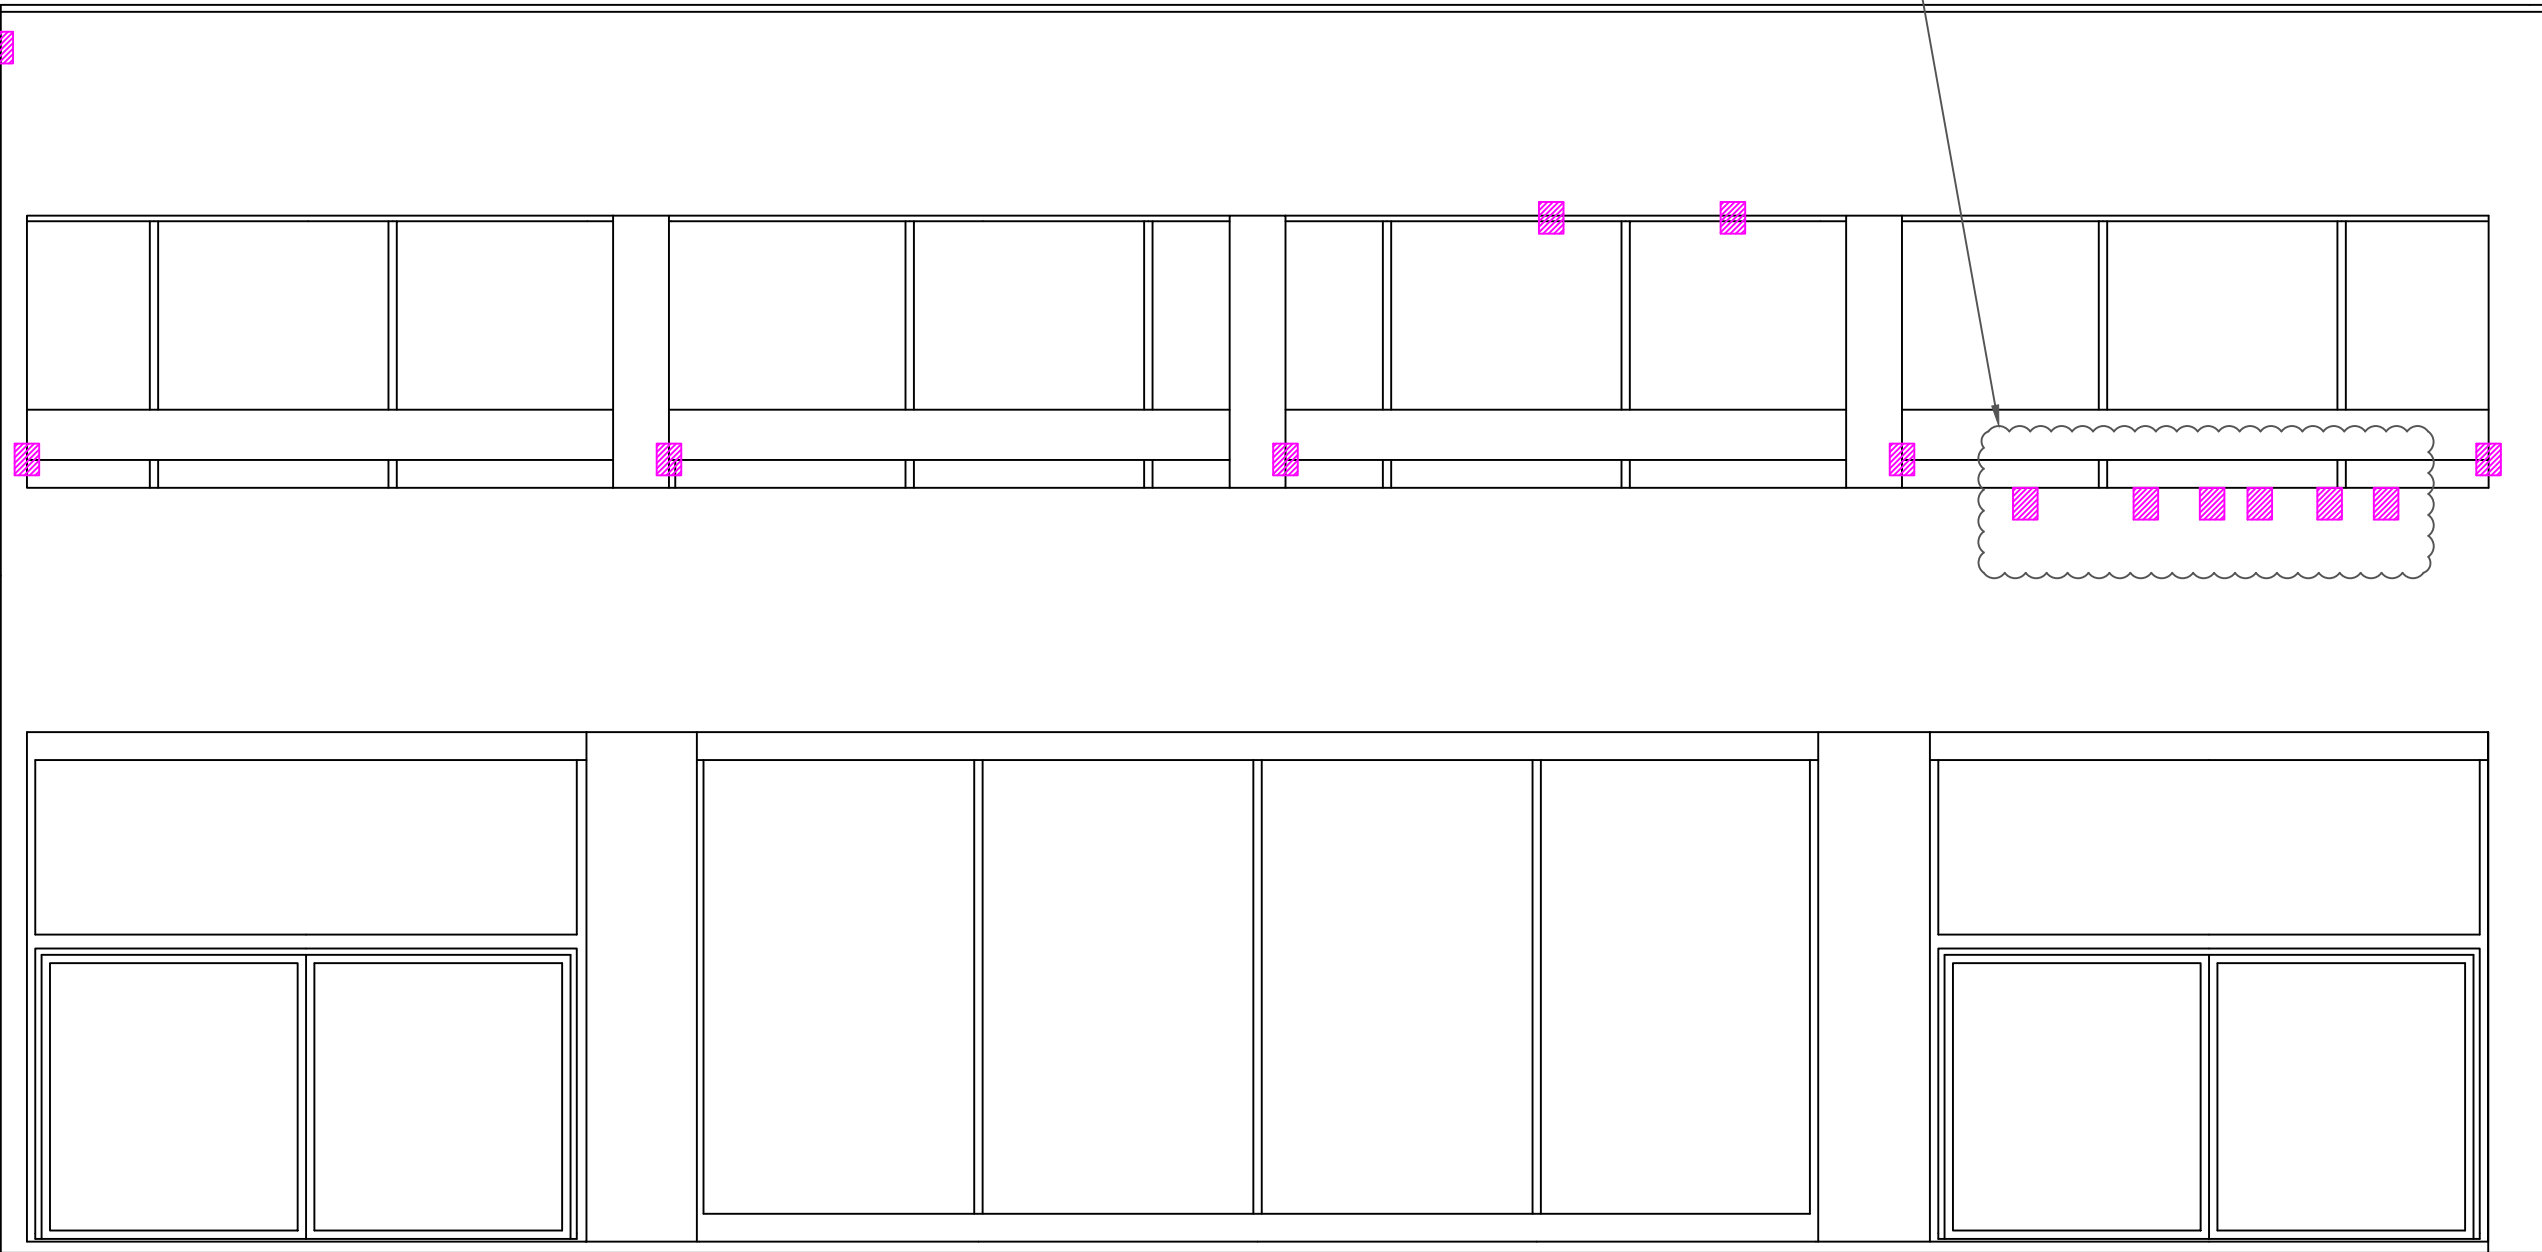
- Et gjennomgående problem på hele kantinebygget er stedvis armeringsjern som er kappet helt i overflaten. Dette må kartlegges og utbedres.
