Til: Mona Hermansen  
Fra: Lars Martin Færseth og Eivind Halvorsen  
Sted, dato: Bergen, 2018-11-07  
Kopi til:

## ► Hydrogeologisk vurdering av myr – Frieda Fasmers minne

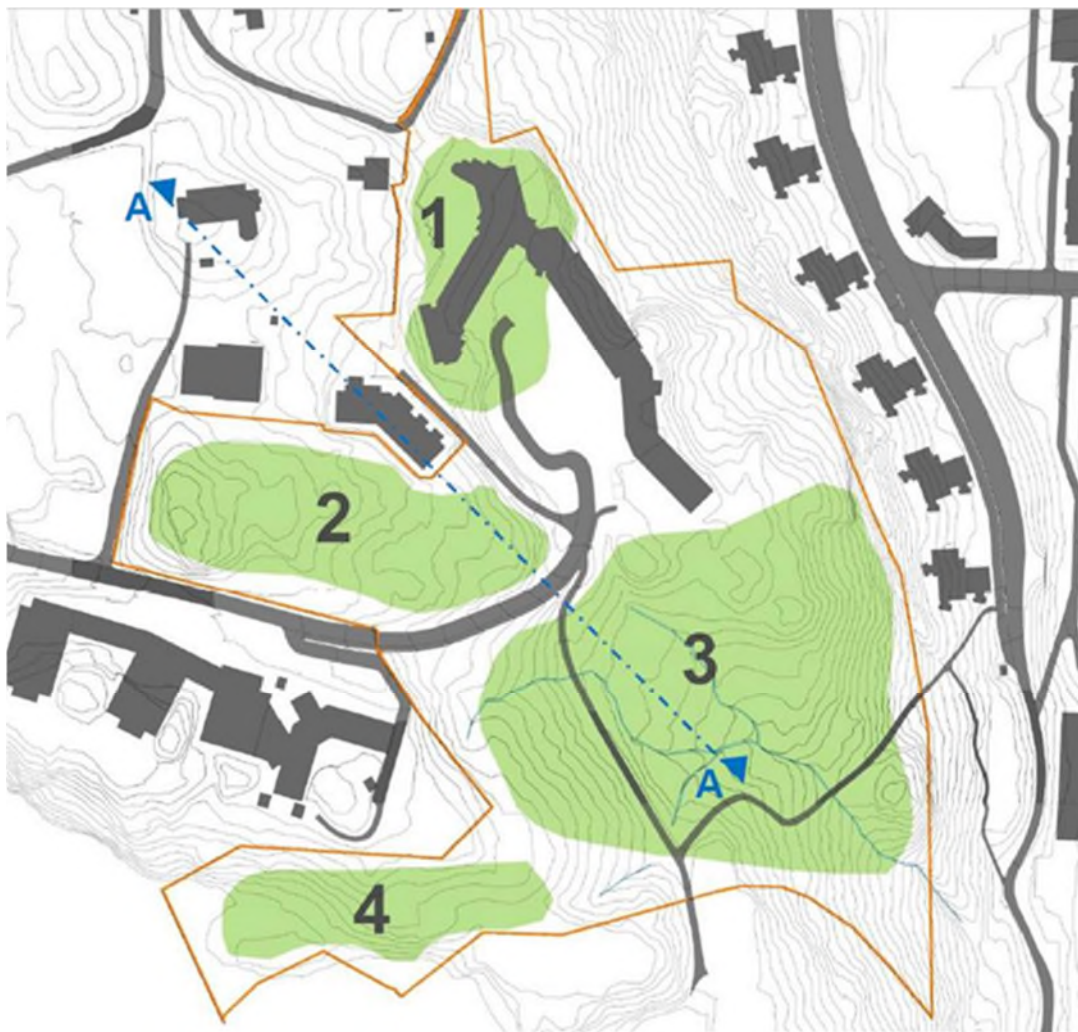
Figur 1. Kartutsnitt med noen av arealene i planområdet. Myra som ønskes undersøkt ligger i område 3.

Vest for Loddefjord sentrum i Bergen kommune er det planlagt utviding av tjenesteytingsområdet i forbindelse med Frieda Fasmers minne. I forbindelse med planinitiativet har Bergen Kommune kommet med innspill om at det bør gjøres en hydrogeologisk utredning av en myr som ligger i område 3 (Figur 1) som viser hvilken betydning myra har for fordrøyning av overvann og det hydrologiske kretsløpet i området. I forbindelse med utredningen ønskes det også en undersøkelse av dybden på myra.

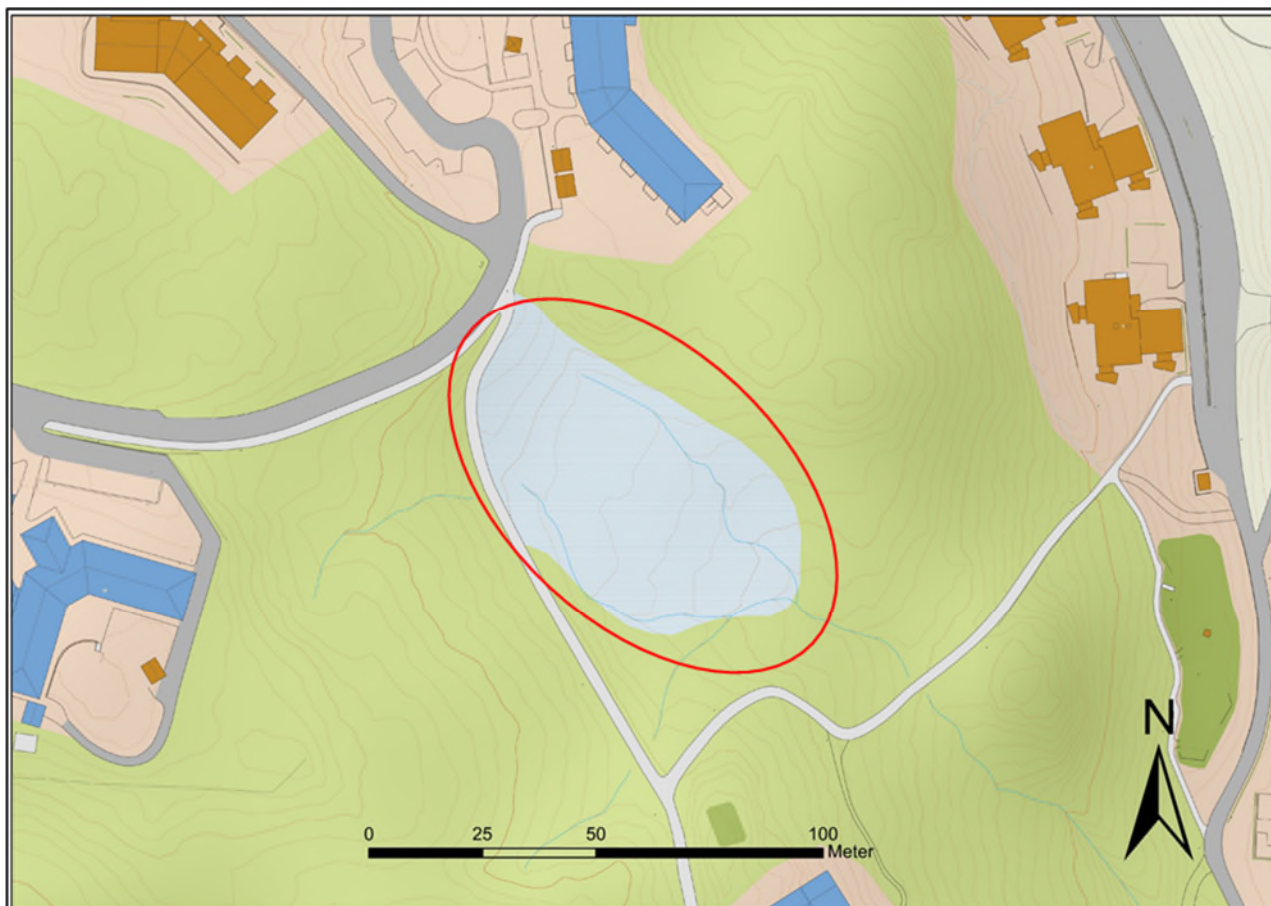
Figur 2. Området vist med rød oval sirkel ligger i en forsenkning i terrenget og er avgrenset av gang-/sykkelveg i nordvest og vest og av en rygg i terrenget mot øst og sørøst (<https://www.norgeskart.no/>).

Utsnitt fra topografisk norgeskart i Figur 2 viser avgrensning av det undersøkte området. Området ligger i en forsenkning i terrenget og er avgrenset av gangvei i nordvest og vest og av en rygg i terrenget mot øst og sørøst. Høyeste punkt på ca. kote 48 ligger nordvest på området herfra faller terrenget jevnt mot ca. kote 39 sørøst på området.

Tre mindre bekkedrag går gjennom området (Figur 2 og Figur 4). Bekkefarene er ikke synlig i terrenget utenfor området. Det antas at avrenning fra omkringliggende nedbørsfelt drenerer inn mot veg og gang-/sykkelveg nordvest og vest for området der vannet samles i veigrøfter og siden kommer inn på området via kulvert under gang-/sykkelveg der bekkefarene har blitt dannet. Innenfor området antas det at lokal overflateavrenning innenfor området bidrar til vannføringen i bekkedragene. Bekkedragene samles i ett løp nederst på området som går ut av området via kulvert under gang-/sykkelveg.

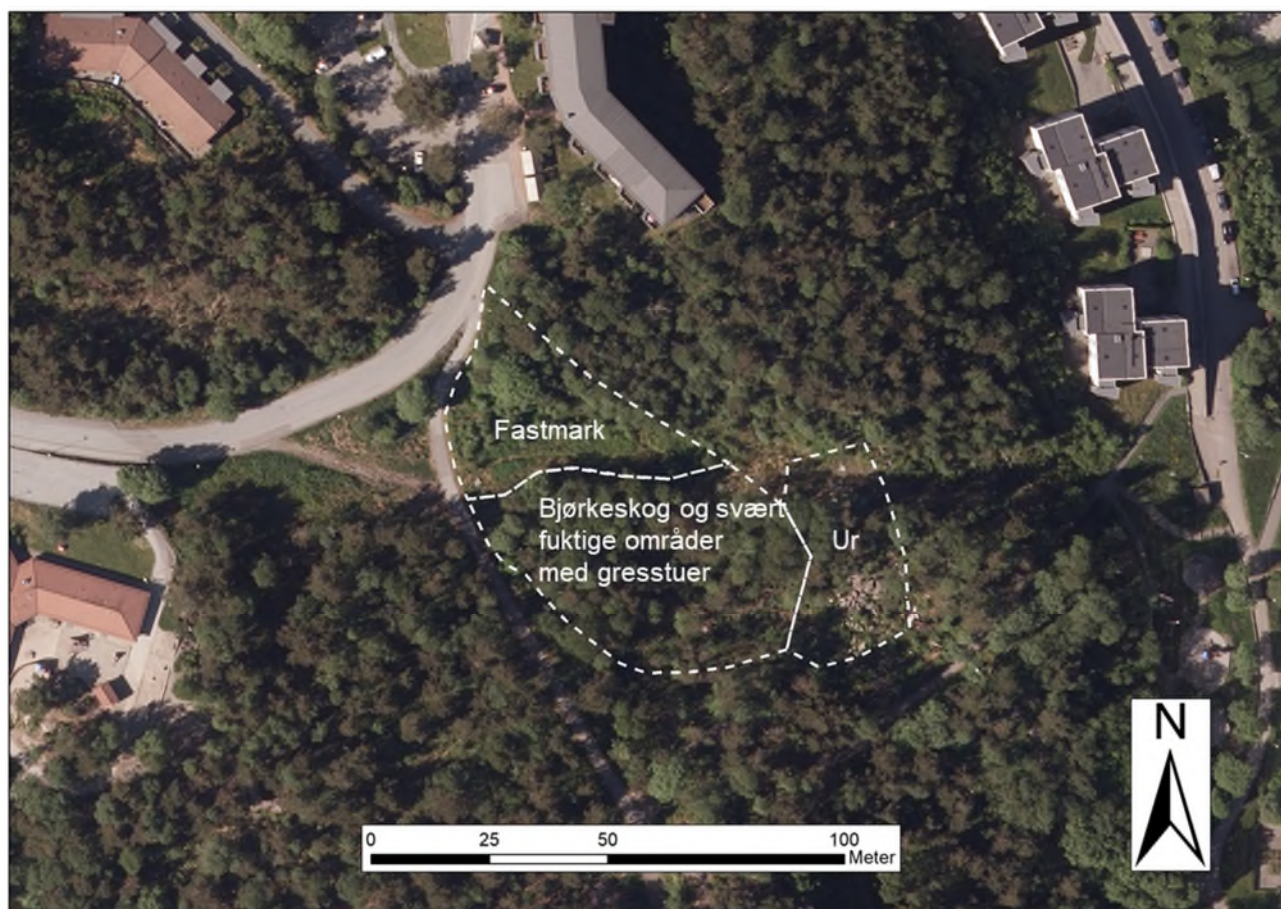
Figur 3. Nord på området er det fastmark med krattskog, geitrams og bringebær. I nederste del av området er det bjørkeskog gjennomskåret av svært fuktige områder med gresstuer og torvjord i dagen (<https://www.norgebilder.no/>).

Øverst på området, i nord, er det fastmark med krattskog, geitrams og bringebær. Nedover på området er det glissen bjørkeskog med bunnvegetasjon av lyng med innslag av torvmose. Bjørkeskogen er gjennomskåret av svært fuktige områder der det er gresstuer med torvjord i dagen mellom tuene. De ulike delområdene er vist i Figur 3.

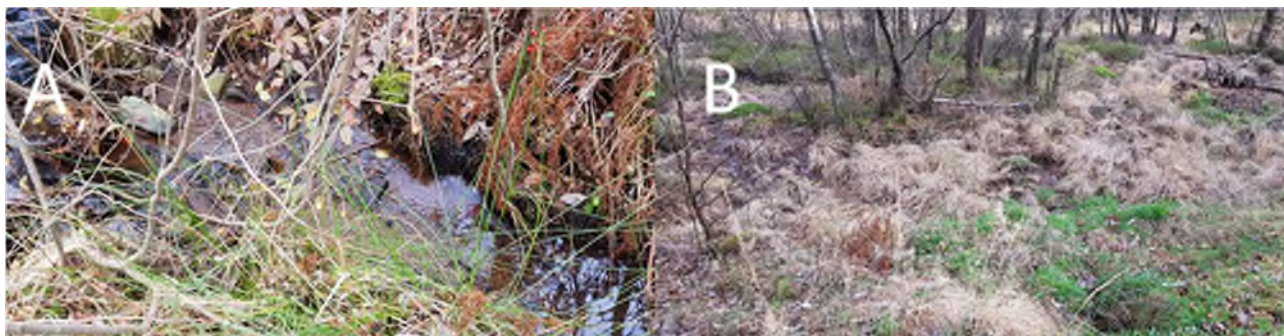
Figur 5. A) Bekkedrag med sand og steinbunn øst på området. B) Diffust bekkedrag med gressstuer og torvbunn vest på området.

Bekkedraget lengst øst på området er avgrenset og har bunn av stein, sand og grus, mens bekkedragene lenger vest og sørvest er bredere og mer diffuse med vekslende gresstuer og bunn av torvjord (Figur 4 og Figur 5).
