# MILJØSANERINGSBESKRIVELSE

## Bindal Sykehjem

Sørfjordveien 14, Terråk

| <p><b>Sammendrag:</b><br/>Sweco Norge AS er engasjert av Bindal kommune v/ Arne Bangstad for å utarbeide en miljøsaneringsbeskrivelse for Bindal Sykehjem, med tanke på planlagt riving av bygg H, og rehabilitering av deler av bygg A, B og C.</p> <p>Det er tatt materialprøver av blant annet gulvbelegg, maling, puss og betong, og et utvalg prøver er sendt til analyse i laboratorium. Utvalget av prøver til analyse er gjort i samarbeid mellom miljøkartleggerne Joanne Inchbald og Elisabeth Musum Mathisen. De viktigste funnene er som følger:</p> <ul style="list-style-type: none"> <li>• Ftalater i de fleste vinyl gulvbelegg i samtlige bygg</li> <li>• Klorparafiner i noen vinyl gulvbelegg i bygg A og H</li> <li>• Kromforurensning i betong med puss og maling i bygg H</li> <li>• Blyforurensning og ftalater i Sarnafil-folie i bygg A</li> <li>• Isolèrglassvinduer og -dører med ftalater i bygg B og C</li> <li>• Isolèrglassvinduer og -dører med klorparafiner i bygg A og H</li> </ul> <p>En del fraksjoner må på denne bakgrunn leveres som farlig avfall, og behandles deretter. Det stilles krav til håndtering, lagring, transp

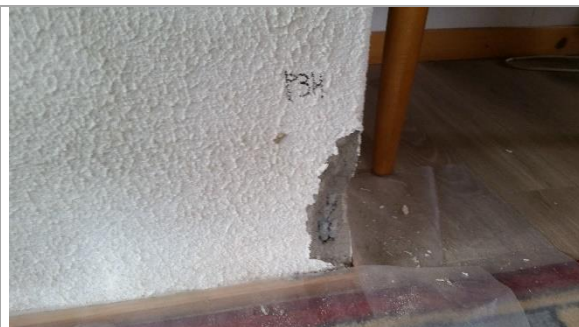
Bilde 7. Betong med puss og maling på innendørs pipe i stue i bygg H. Inneholder svært lave konsentrasjoner av PCB, og moderat forurensning av kobber. Konsentrasjon av krom på grensen til **farlig avfall**.

Tunge materialer som er lavforurenset med PCB (over normverdi og under grenseverdi for farlig avfall) skal ivaretas for å unngå spredning av forurensning, og sluttbehandling er avhengig av den konkrete konsentrasjonen av metaller i materialet, se mer beskrevet i kap. 2.6

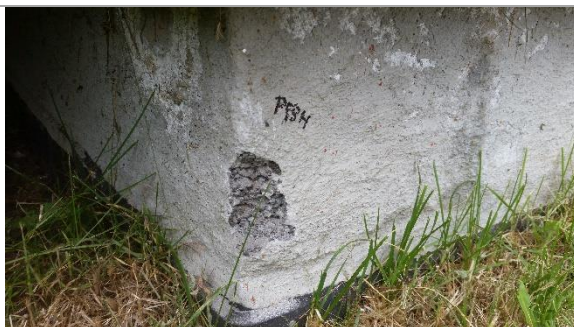
Bilde 8. Betong med puss fra grunnmur på bygg H. PCB er ikke påvist. Betongen med puss er lavforurenset med kobber og krom, men inneholder ikke farlig avfall.

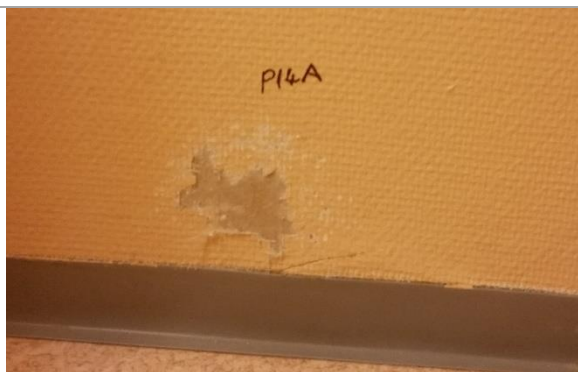
Bilde 11. Rosabeige veggmalning i korridorer i A-bygget. Malingen er lavforurensset med sink men inneholder ikke farlig avfall.

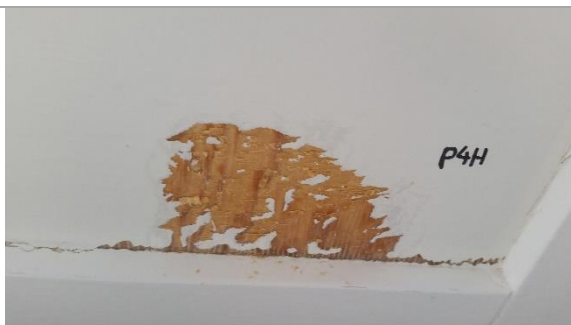
Bilde 18. Hvit maling på vindu og verandadør i stue i bygg H. Malingen er lavforurensset med sink men inneholder ikke farlig avfall.

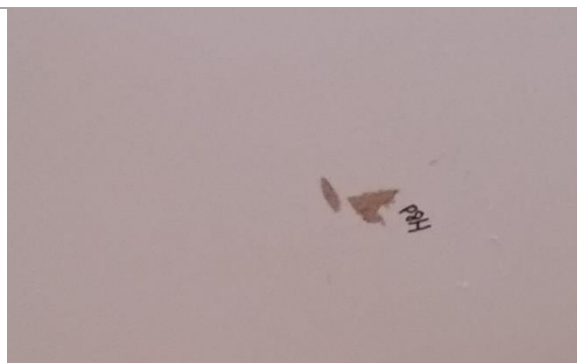
Bilde 19. Hvit maling i taket på soverom i bygg H. Malingen er lavforurensset med sink men inneholder ikke farlig avfall.

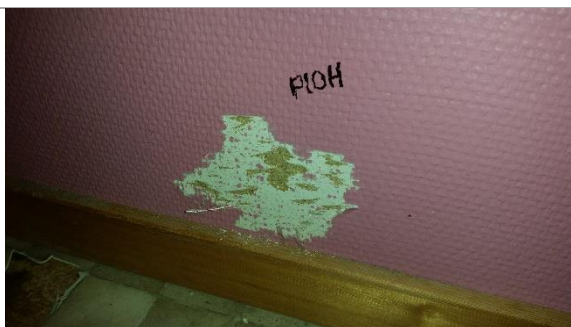
Bilde 20. Lilla veggmalings/tapet i gangen i bygg H. Malingen er lavforurensset med sink men inneholder ikke farlig avfall.

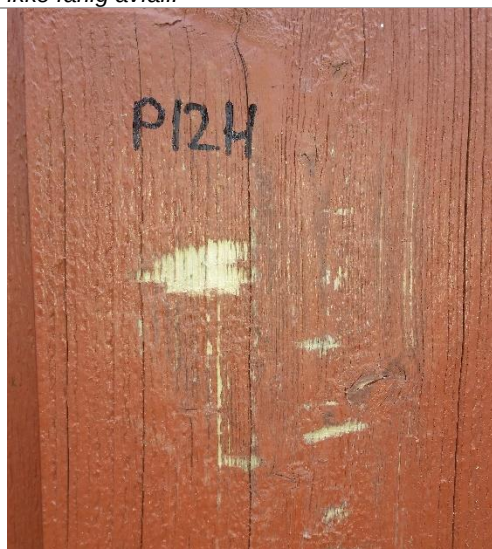
Bilde 21. Rød maling på utvendige vegger til bygg H. Malingen er lavforurensset med bly og sink, men inneholder ikke farlig avfall.

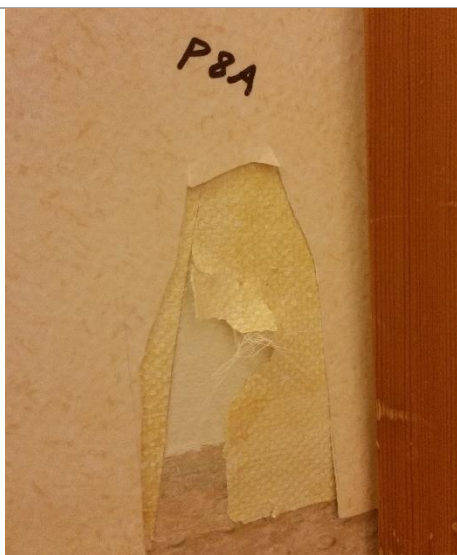
Bilde 22. Linoleum veggbelegg på beboers bad i bygg A. Veggbelegget er lavforurensset med arsen og kadmium, men inneholder ikke farlig avfall.

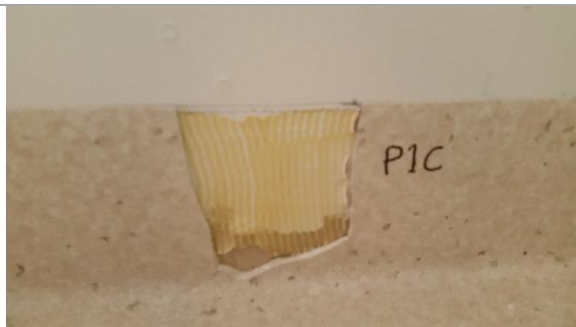
Bilde 23. Gulvbelegg på rom merket C1 i bygg C. Gulvbelegget er lavforurensset med sink, men inneholder ikke farlig avfall.

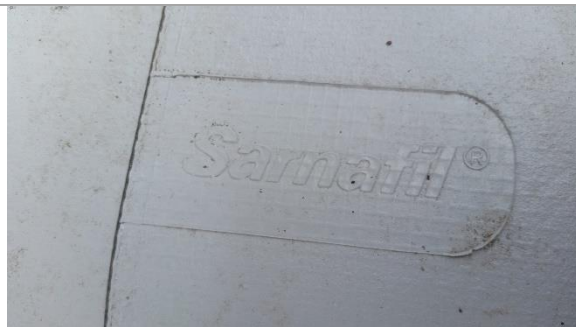
Bilde 24. Sarnafil (membran/folie) under trykkimpregnert trevirke på utendørs veranda merket A37 i bygg A. Folien inneholder bly og ftalater som utgjør **farlig avfall**.

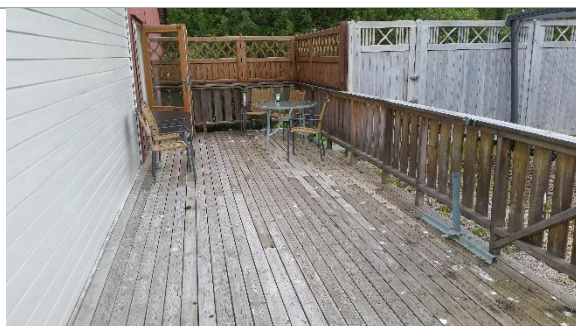
Bilde 25. Trykkimpregnert trevirke i veranda utenfor rom A1) i bygg A. Håndteres som **farlig avfall**.

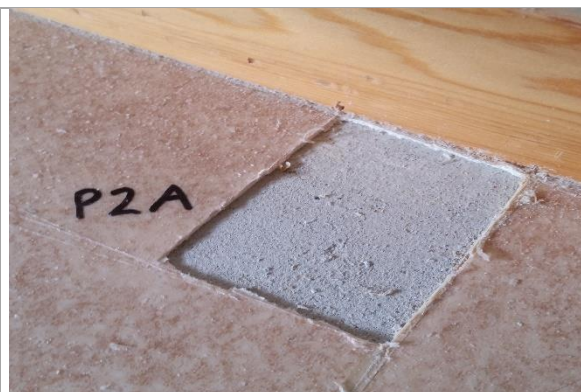
Bilde 27. Vinyl gulvbelegg på beboers rom i 1.etg i A-bygg. Gulvbelegget inneholder høye konsentrasjoner av ftalater og klorparafiner, og regnes som **farlig avfall**.

Materialer som inneholder ftalater over grenseverdi for farlig avfall skal sorteres ut i egne fraksjoner og leveres til godkjent mottak. Materialer med lavere konsentrasjoner kan håndteres som restavfall.

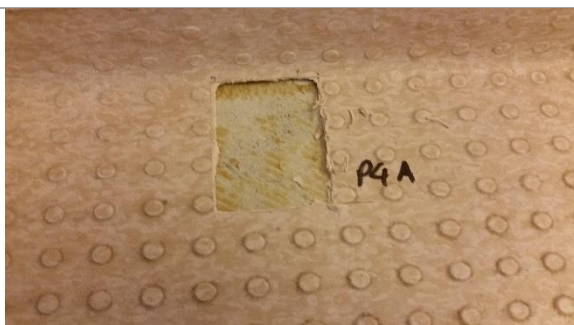
Bilde 28. Vinyl gulvbelegg på beboers rom i 1.etg i A-bygg. Gulvbelegget inneholder høye konsentrasjoner av ftalater og klorparafiner, og regnes som **farlig avfall**.

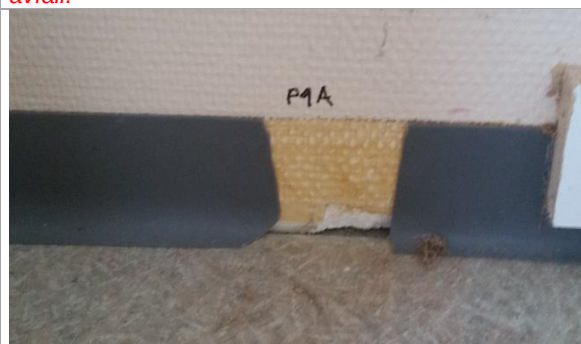
Bilde 29. Vinyl lister på kjøkken/Lesstua i 1.etg på A-bygg. Disse listene finnes i de fleste rom i bygget. Klorparafiner er ikke påvist. Listene inneholder høye konsentrasjoner av ftalater og regnes som **farlig avfall**.

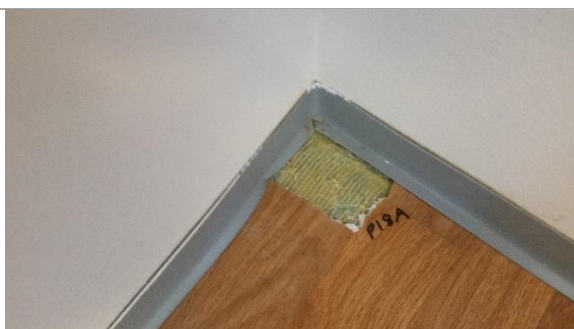
Bilde 30. Vinyl gulvbelegg i spisestue i 1.etg i A-bygg. Klorparafiner er ikke påvist. Gulvbelegget inneholder høye konsentrasjoner av ftalater og regnes som **farlig avfall**.

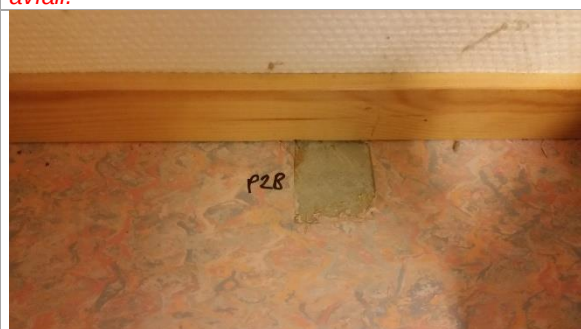
Bilde 31. Vinyl gulvbelegg på lagerrom i 1.etg i B-bygg. Klorparafiner er ikke påvist. Gulvbelegget inneholder høye konsentrasjoner av ftalater og regnes som **farlig avfall**.

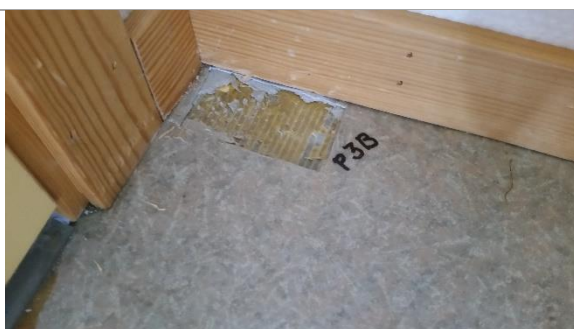
Bilde 32. Vinyl gulvbelegg på kontor i 1.etg i B-bygg. Klorparafiner er ikke påvist. Gulvbelegget inneholder høye konsentrasjoner av ftalater og regnes som **farlig avfall**.

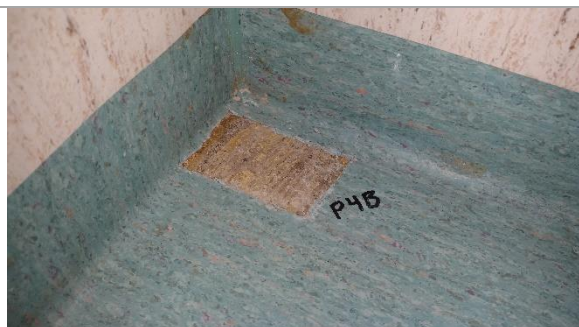
Bilde 33. Vinyl gulvbelegg i dusj/garderobe i 1.etg i B-bygg. Klorparafiner er ikke påvist. Gulvbelegget inneholder høye konsentrasjoner av ftalater og regnes som **farlig avfall**.

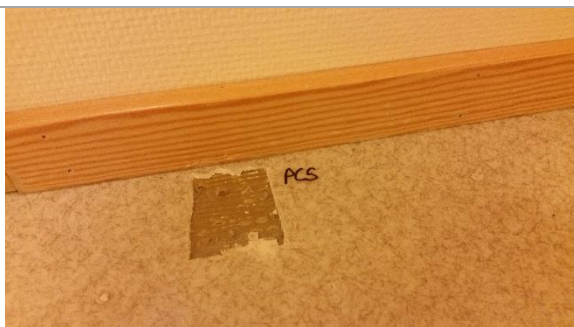
Bilde 34. Vinyl gulvbelegg i rom merket C5 i 1.etg i C-bygg. Klorparafiner er ikke påvist. Gulvbelegget inneholder høye konsentrasjoner av ftalater og regnes som **farlig avfall**.

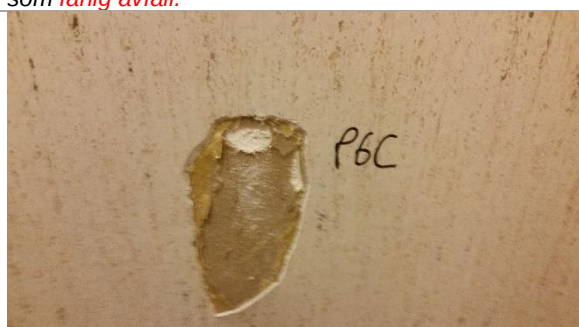
Bilde 35. Vinyl veggbelegg i rom merket C6 i 1.etg i C-bygg. Klorparafiner er ikke påvist. Ftalater er påvist i veggbelegget, men ikke i konsentrasjoner som overskrider grenseverdi for farlig avfall. Veggbelegget regnes ikke som farlig avfall.

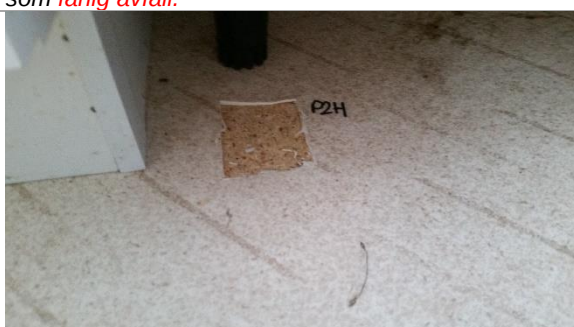
Bilde 36. Vinyl gulvbelegg i kjøkkenet i bygg H. Klorparafiner er ikke påvist. Gulvbelegget inneholder høye konsentrasjoner av ftalater og klorparafiner, og regnes som **farlig avfall**.

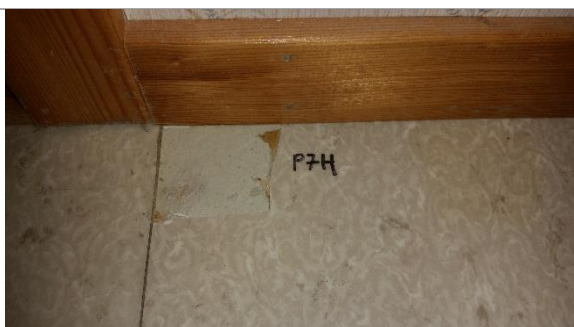
Bilde 38. Vinyl gulvbelegg på soverom i bygg H. Klorparafiner er ikke påvist. Gulvbelegget inneholder høye konsentrasjoner av ftalater og regnes som **farlig avfall**.

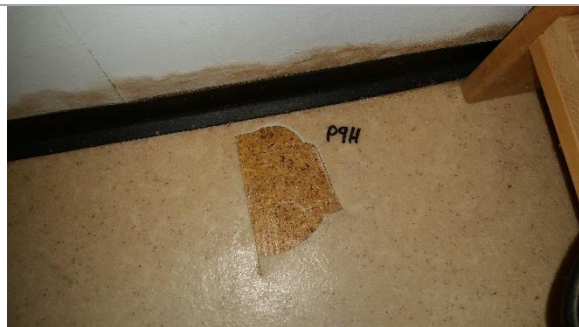
Bilde 39. Vinyl gulvbelegg i bod i bygg H. Klorparafiner er ikke påvist. Gulvbelegget inneholder høye konsentrasjoner av ftalater og regnes som **farlig avfall**.

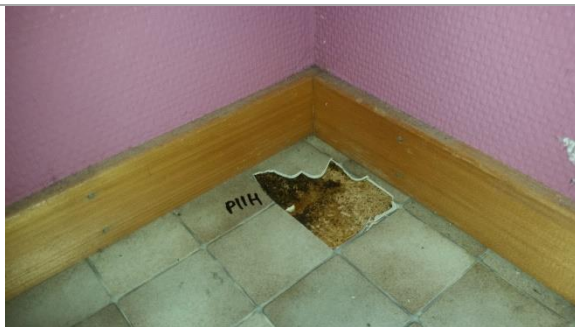
Bilde 40. Vinyl gulvbelegg i gangen i bygg H. Gulvbelegget inneholder høye konsentrasjoner av ftalater og klorparafiner, og regnes som **farlig avfall**.

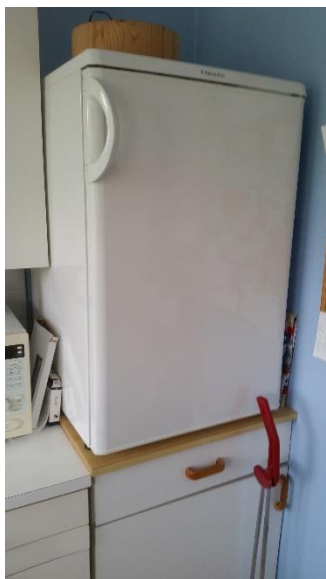
*Bilde 46. Kjøleskap på kjøkken merket H1 i bygg H.*

Kjøleanlegg skal tømmes av godkjent firma for å unngå lekkasje av syntetiske kuldemedier som er til skade for det globale miljøet (nedbrytning av ozonlaget, global oppvarming) og til fare i nærmiljøet ved høye konsentrasjoner. Når dette er utført kan anlegget defineres som EE-avfall og skrapmetall/restavfall. Elementer isolert med polyuretan demonteres hele og leveres til godkjent mottak, skader på elementene må unngås. Elementer som dokumenteres å ha lavere innhold av KFK/HKFK enn grenseverdi for farlig avfall kan håndteres som restavfall. Gass i trykkbeholdere skal leveres i henhold til riktig EAL kode.
