## ► Sandviksbodene kai A

Miljøteknisk sedimentundersøkelse og tiltaksvurdering

Oppdragsnr.: 5163698 Dokumentnr.: RIM-01 Versjon: E01 Dato: 2019-08-28

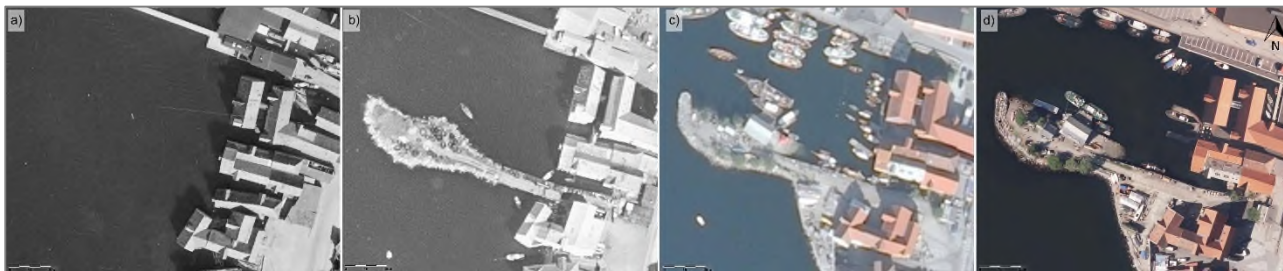
Figur 2-2 Historiske flyfoto over tiltaksområdet fra hhv. a) 1951, b) 1970, og c) 2008 og d) 2016.

Historiske flyfoto over tiltaksområdet tilbake til 1951 (Figur 2-2) viser at landområdet der tiltaket er planlagt består av en utfylling som ble etablert en gang mellom 1951 og 1970. Noe ytterligere utfylling/plastring har funnet sted mellom 2005 og 2008. Flyfotoene viser ingen vesentlige endringer etter 2008 og frem til i dag. Det er ikke kjent hvilke masser som er benyttet til utfylling.

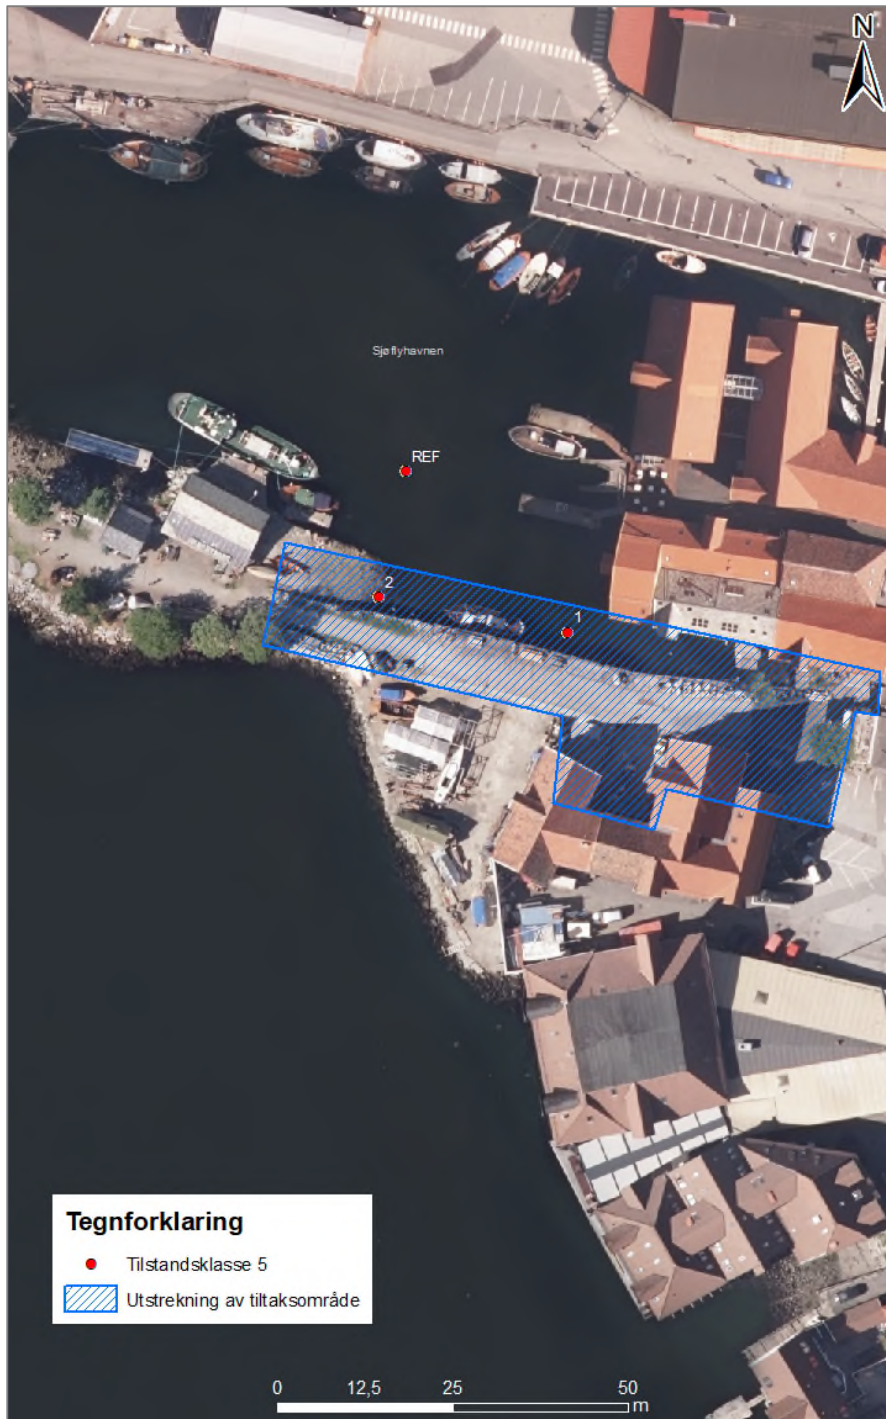
Figur 3-1 Prøvepunkt med fargekoding etter høyeste påviste tilstandsklasse markert på flyfoto. Tiltaksgrensen (hentet fra rammesøknaden) er markert i blått.

Resultater fra kjemisk analyse av de tre sedimentprøvene er presentert i Tabell 4, og fargekodet iht. grenseverdier i veileder 02:2018. Plassering av prøvepunktene er illustrert med høyeste påviste tilstandsklasse er vist i Figur 3-1. Analyseresultatene viser at samtlige prøvepunkter tilsvarer tilstandsklasse 5 (svært dårlig) basert på konsentrasjonene av antracen, kobber (Cu) og tributyltinn (TBT). Prøvepunkt 1 og REF viser også konsentrasjoner av fluoranten, sum PAH<sub>16</sub> og kvikksølv (Hg) tilsvarende tilstandsklasse 5, samt sum PCB<sub>7</sub> i prøvepunkt 1.

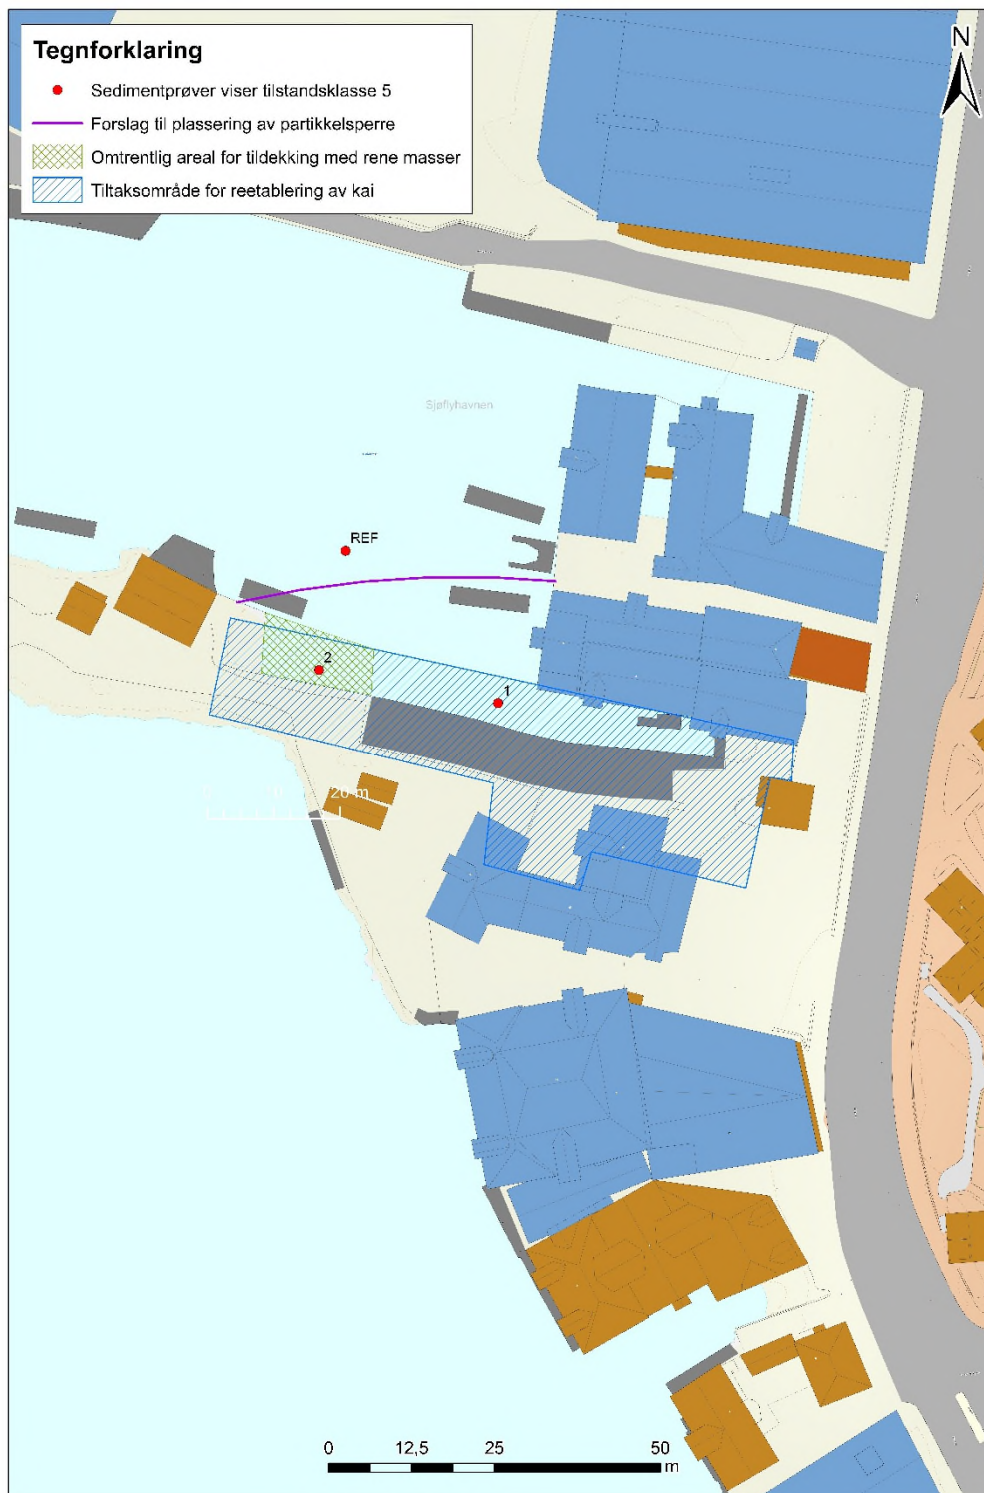
Figur 6-1 Kart som viser tiltaksområdet for reetablering av kai, lokalisering av sedimentprøver, forslag til plassering av siltgardin og omtrentlig areal for tildekking av strandareal med rene masser. Siltgardinens endelige plassering avgjøres av entreprenør i felt. Tildekkingsarealet er omtrentlig og vil justeres i felt. Det skal tildekkes ut til ca. 1,5 m under middelvannstand (og/eller så langt det er naturlig å vasse i området).

Forslag til plassering av siltgardin/partikkelsperre samt omtrentlig areal for tildekking med rene masser i strandareal er vist på kart i Vedlegg 1. Partikkelsperrens endelige plassering bestemmes av entreprenør i felt. Tildekkingsarealet markert på kartet er grovt skissert og må justeres ut fra observasjoner i felt. Det skal tildekkes ut til ca. 1,5 m under middel vannstand (og/eller minimum så langt det er naturlig å vasse i området).
