BERGEN KOMMUNE

# SANERING SLETTEBAKKEN DEPONI

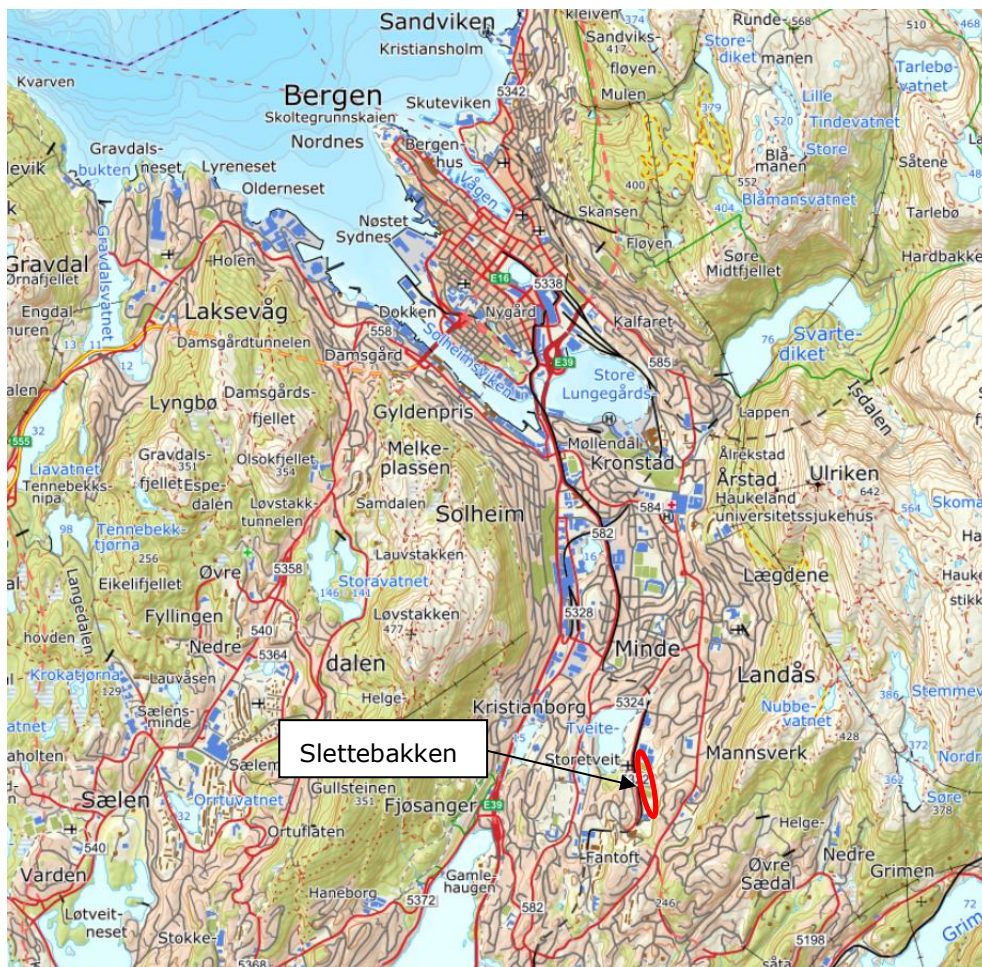
Figur 1: Oversiktskart. Slettebakken, markert med rød ring, ligger sør for Bergen sentrum. Deponiet er lokalisert på kote 70, nedenfor fjellsiden opp mot Mannsverk/Landåsområdet.

Tiltaksområdet ligger sør for Bergen sentrum, nedenfor fjellsiden opp til Mannsverk/Landås og videre opp til Ulriken, se Figur 1. Deponioverflaten ligger omtrent på kote 70, og nærmeste resipient er Tveitevannet lokalisert ca. 200 meter nord/nordvest for deponiet.

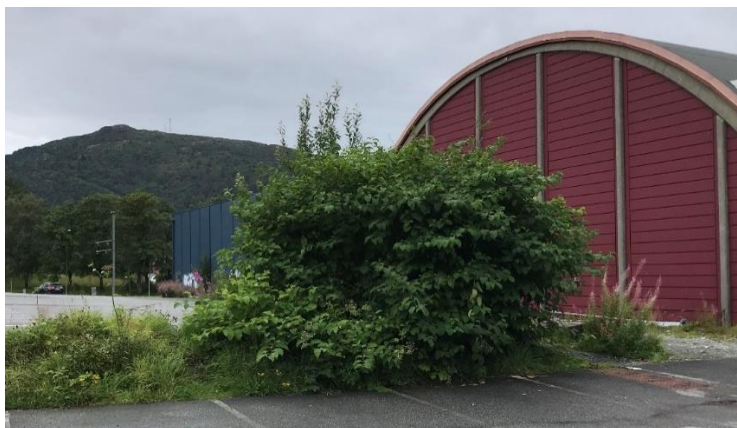
Figur 3: Parkslirekne på parkeringsplassen sør for turnkassen og tennishallen.

I databasen [www.miljostatus.no](http://www.miljostatus.no) er det kun registrert forekomst av fremmedarten brunskogssnegle innenfor tiltaksområdet. Det er derimot kjente forekomster av parkslirekne som ikke er registrert, se Figur 3 og Figur 4. Parkslirekne er en fremmed art i Norge, og det er ikke lov til å spre den til nye områder. Det er derfor behov for tiltak ved graving i berørte områder.

Parkslirekne har rotsystem på opptil 7 meter i utstrekning horisontalt fra planten og kan finnes ned til 3 meters dyp. Planten kan danne nye planter fra en rot/stengel på 1 cm lengde. For å fjerne en forekomst må man fjerne massene i en radius på 7 meter fra synlige planter på overflaten og ned til 3 meters dyp eller ned til grunnfjell.
