# MILJØSANERINGSBESKRIVELSE

## Sunndal lege- og helsesenter

Mongstugata 5, Sunndalsøra

Juli 2020

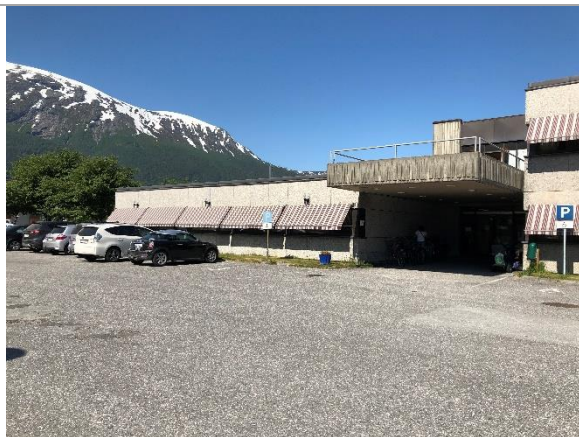
Bilde 1: Fasade mot sør. Hovedinngang og helsestasjon (del A)

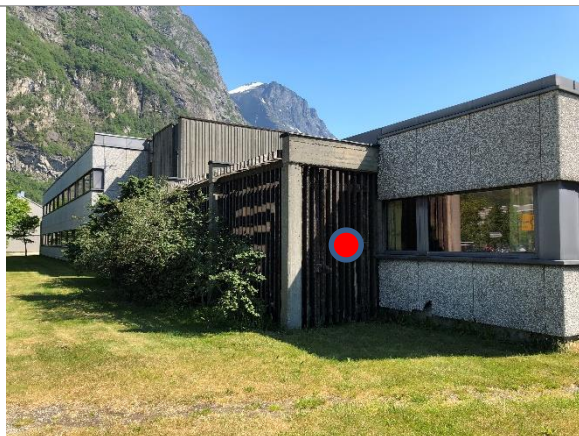
Bilde 3: Fasade mot nord sett fra vest. Inngang til klorstasjonen angitt med rød prikk.

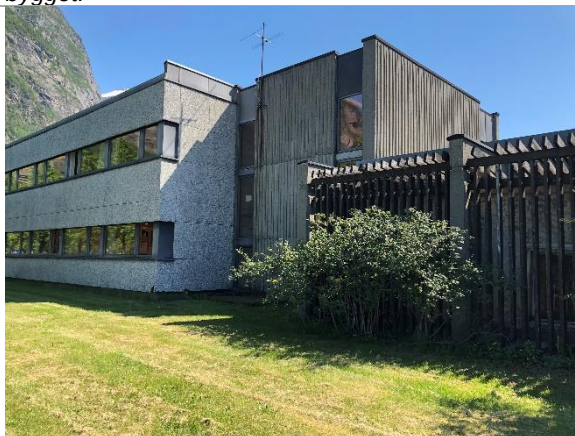
Bilde 4: Fasade mot nord. Innbygningen til klorstasjonen lengst til høyre i bildet.

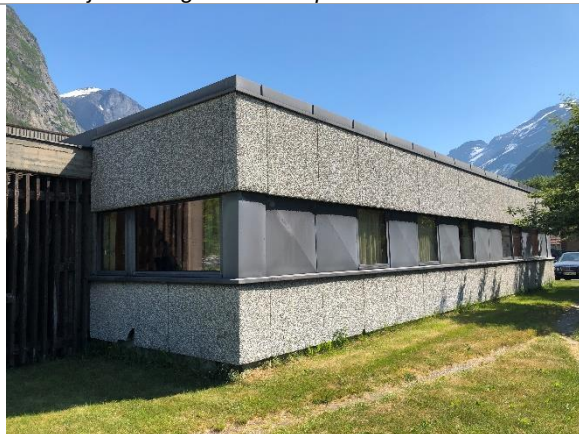
Bilde 5: Fasade mot vest. Inngang til klorstasjonen til venstre i bildet.

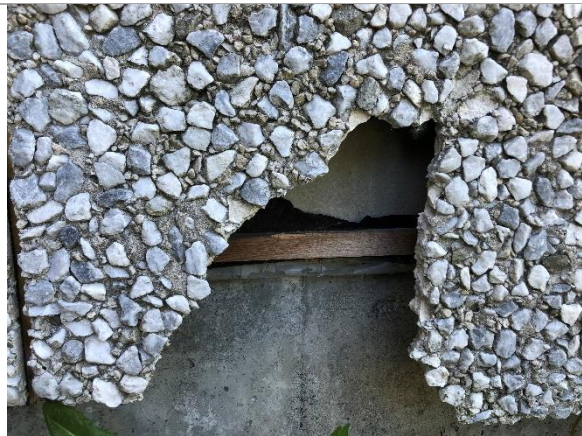
Bilde 6: Bildet viser antatt eternittplate bak fasadeplater og veggpapp.

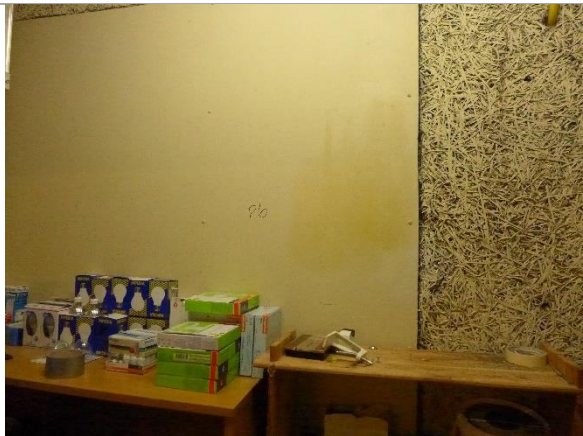
Bilde 7: Bildet viser mulig eternittplate i teknisk rom.

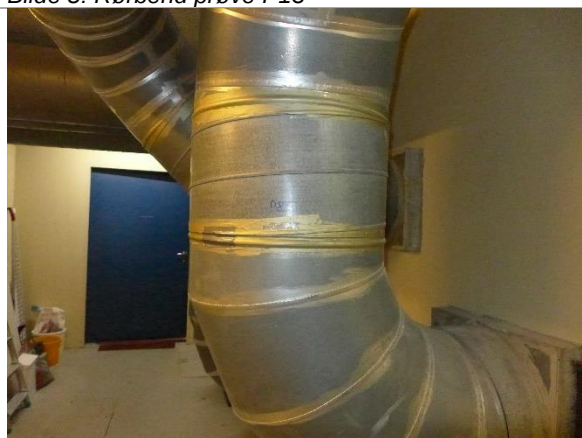
| ID | Sted/materiale | Asbest | Ftalater | PCB | Metaller | Klorparafiner | PAH | Anmerkning funnet forurensning: |
|---|---|---|---|---|---|---|---|---|
| P8 | Teknisk rom/gullfarget fuge | X | | | | | | |

Bilde 10: Gullfarget fugemasse prøve P8.

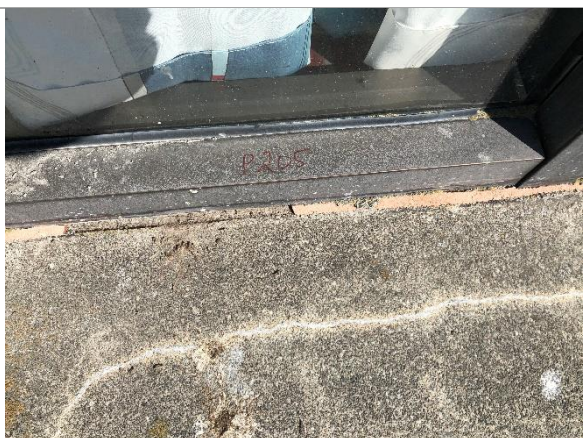
| ID | Sted/materiale | Asbest | Ftalater | PCB | Metaller | Klorparafiner | PAH | Anmerkning funnet forurensning: |
|---|---|---|---|---|---|---|---|---|
| P205 | Terrasse/fuge rødlig | X | | | | | | |

Bilde 11: Rødlig fugemasse i underkant av terrassedør. Prøve P205.

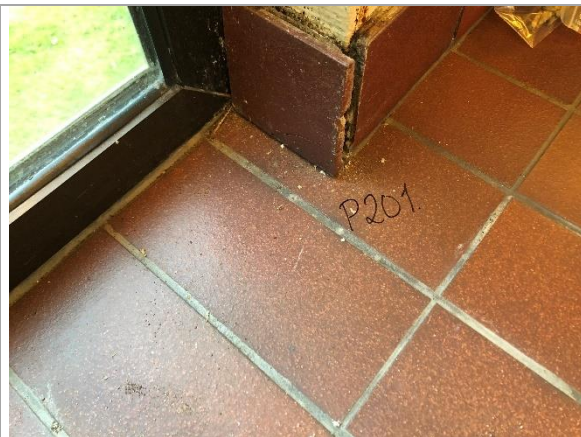
| ID | Sted/materiale | Asbest | Ftalater | PCB | Metaller | Klorparafiner | PAH | Anmerkning funnet forurensning: |
|---|---|---|---|---|---|---|---|---|
| P201 | Hovedtrapp/flisfuge | X | | X | | | | |

Bilde 12: Flisfuge mellom glaserte flis i hovedtrapp. Prøve P201.

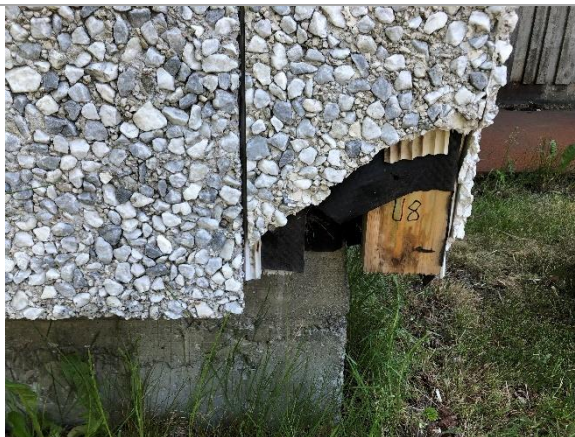
| ID | Sted/materiale | Asbest | Ftalater | PCB | Metaller | Klorparafiner | PAH | Anmerkning funnet forurensning: |
|---|---|---|---|---|---|---|---|---|
| U8 | Mellom veggplater/ gummilist hvit | | X | | | X | | |

Bilde 13: Bildet viser fasadeplater foran svart veggpapp. Prøve U8 er tatt av den hvite gummilista som ligger bak skjøtene til fasadeplatene.

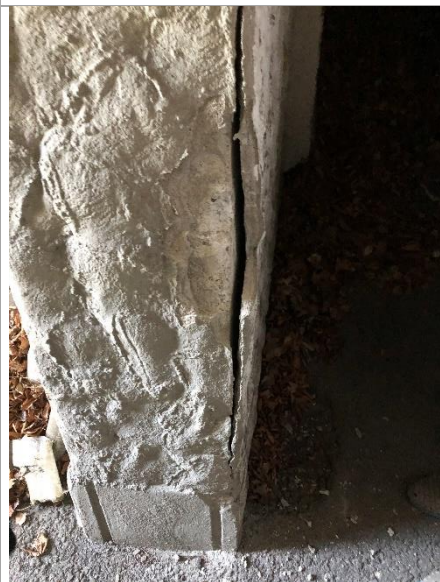
| ID | Sted/materiale | Asbest | Ftalater | PCB | Metaller | Klorparafiner | PAH | Anmerkning funnet forurensning: |
|---|---|---|---|---|---|---|---|---|
| U4 | Klorstasjon ute/puss | X | | X | X | | | |

Bilde 14: Puss utvendig klorstasjon.

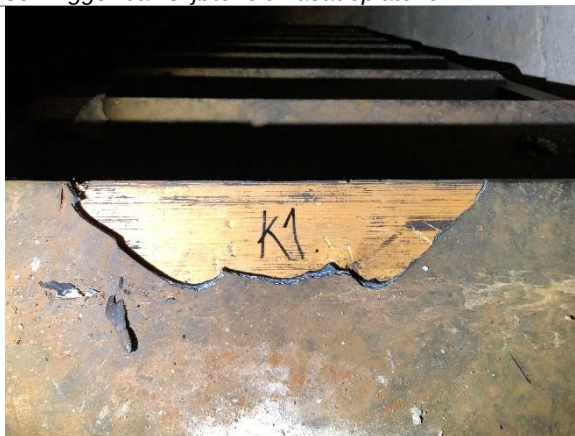
Bilde 15: Vinylbelegg i trapp til kjeller, klorstasjonen.

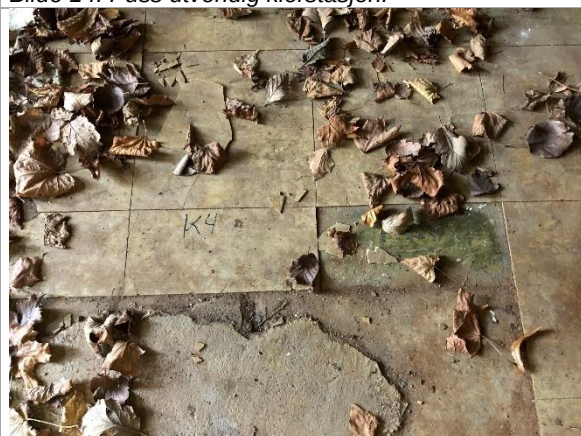
Bilde 16: Vinylflis i klorstasjonen, prøve K4. Flisene er farlig avfall med asbest, ftalater og metaller.

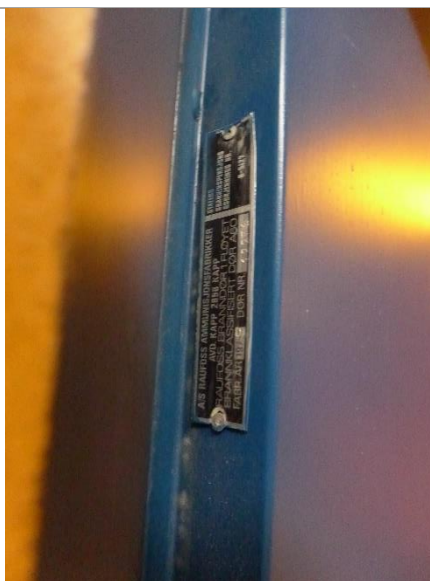
Bilde 17: Brannør

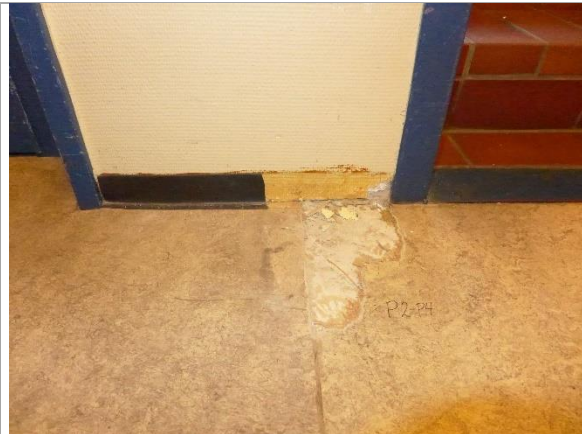
| ID | Sted/materiale | Asbest | Ftalater | PCB | Metaller | Klorparafiner | PAH | Anmerkning funnet forurensning: |
|---|---|---|---|---|---|---|---|---|
| P4 | Kjellergang/lim under linoleumsbelegg | | | X | | | | |

Bilde 18: Bildet viser linoleumsgulv, prøve P2. Det er tatt prøve av det lyse limet under gulvbelegget (P4).

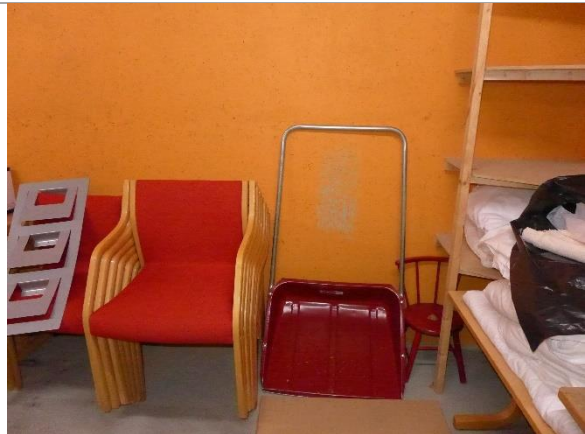
| ID | Sted/materiale | Asbest | Ftalater | PCB | Metaller | Klorparafiner | PAH | Anmerkning funnet forurensning: |
|---|---|---|---|---|---|---|---|---|
| P5 | Kjeller/oransje maling | | | X | X | | | |

Bilde 19: Oransje maling på vegg (P5).

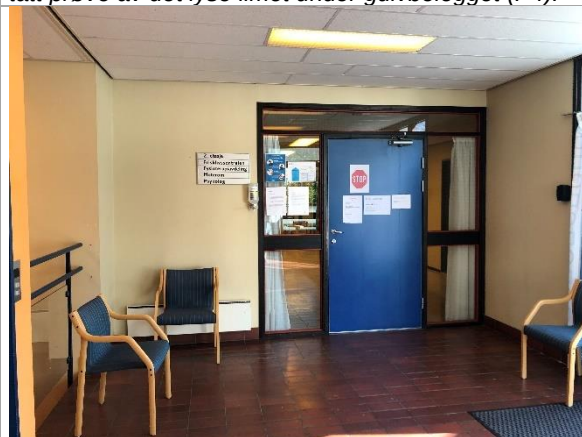
Bilde 20: Gulbeige maling på vegg.

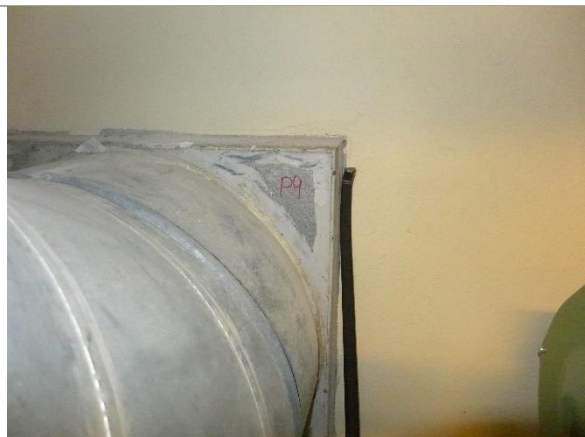
| ID | Sted/materiale | Asbest | Ftalater | PCB | Metaller | Klorparafiner | PAH | Anmerkning funnet forurensning: |
|---|---|---|---|---|---|---|---|---|
| P9 | Teknisk rom/seig, grå fuge | | | X | | X | | |

Bilde 21: Seig, grå fugemasse (P9)

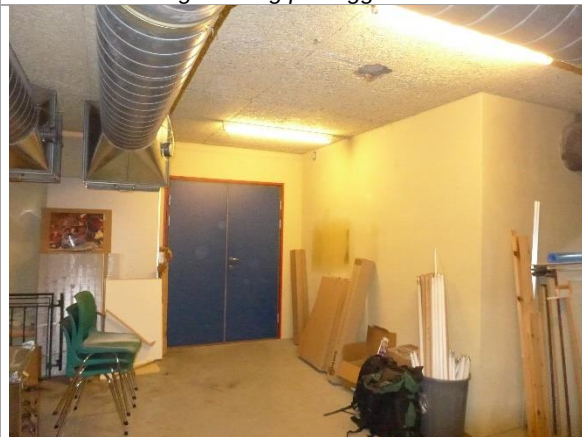
| ID | Sted/materiale | Asbest | Ftalater | PCB | Metaller | Klorparafiner | PAH | Anmerkning funnet forurensning: |
|---|---|---|---|---|---|---|---|---|
| P10 | Kjeller/treullisolasjon | | | X | | | | |

Bilde 22: Treullisolasjon i taket (P10).

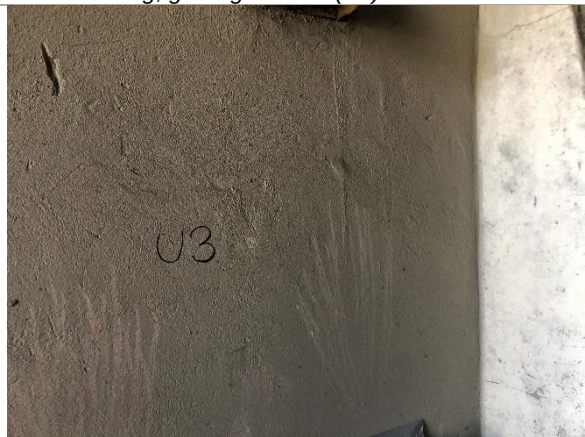
| ID | Sted/materiale | Asbest | Ftalater | PCB | Metaller | Klorparafiner | PAH | Anmerkning funnet forurensning: |
|---|---|---|---|---|---|---|---|---|
| U3 | Klorstasjon utvendig/maling | | | X | X | | | |

Bilde 23: maling utvendig klorstasjon (U3)

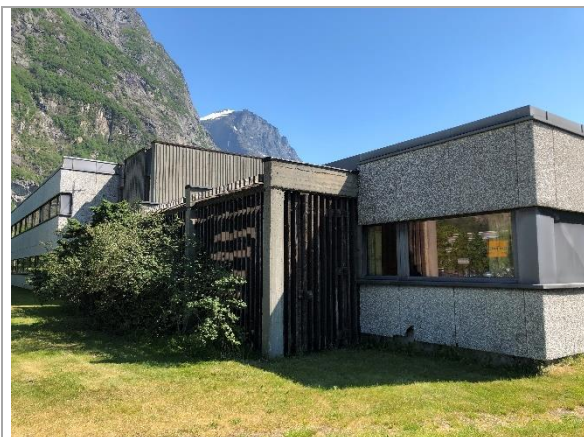
| ID | Sted/materiale | Asbest | Ftalater | PCB | Metaller | Klorparafiner | PAH | Anmerkning funnet forurensning: |
|---|---|---|---|---|---|---|---|---|
| U6 | Rundt klorstasjon/ betongsøyle | | | X | X | | | Cr <sup>6+</sup> : 11 mg/kg |

Bilde 24: Betongsøyle og horisontale betongdragere rundt klorstasjonen (U6)

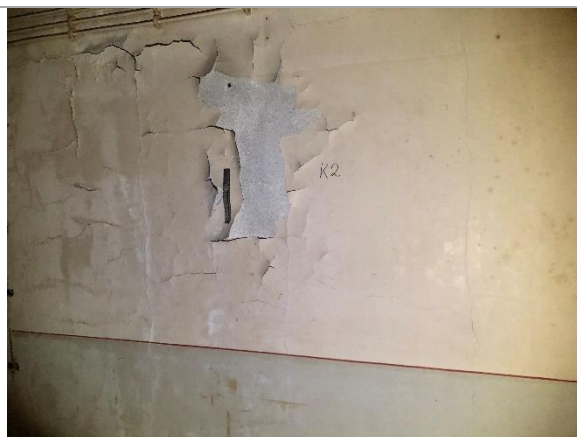
Bilde 25: Lys maling i tak og øvre del av vegg i klorstasjonen (K2)

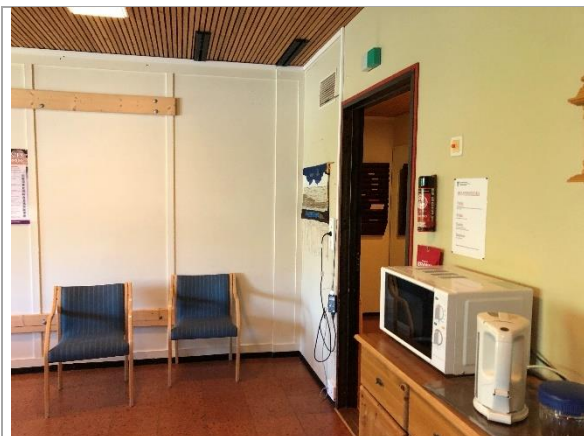
Bilde 26: Lys maling på vegg bak stolene. Vegg til høyre har lys beige maling. Korkflis på gulv.

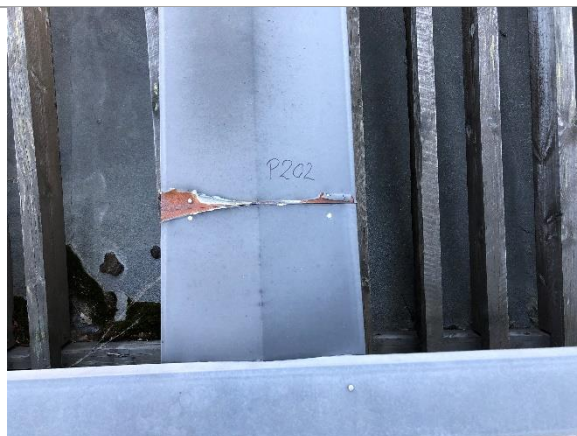
| ID | Sted/materiale | Asbest | Ftalater | PCB | Metaller | Klorparafiner | PAH | Anmerkning funnet forurensning: |
|---|---|---|---|---|---|---|---|---|
| P202 | Beslag tak og lekter/maling | | | | X | | | Cd: 170 mg/kg, Zn: 6500 mg/kg |

Bilde 27: Bilde av metallbeslag tak over klorstasjon/del A. Prøve P202

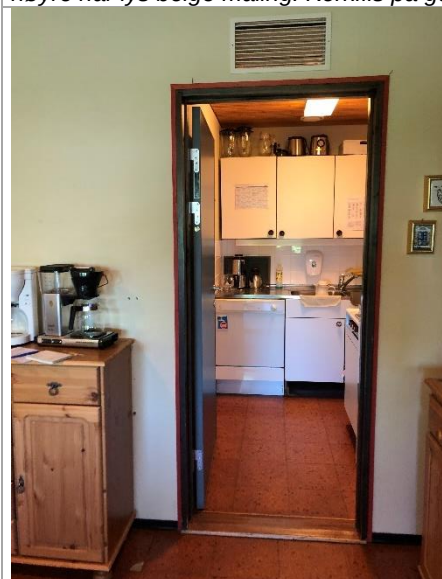
| ID | Sted/materiale | Asbest | Ftalater | PCB | Metaller | Klorparafiner | PAH | Anmerkning funnet forurensning: |
|---|---|---|---|---|---|---|---|---|
| P207 | Del B, 2. etasje/korkflis | | X | | X | | | DEHP: 41000 mg/kg |

Bilde 28: Korkflis på gulv, prøve P207.

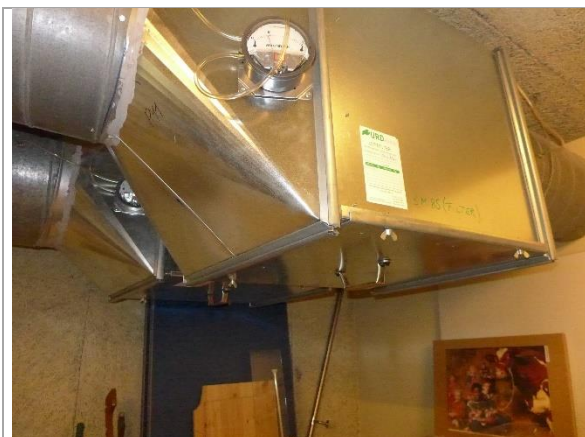
| ID | Sted/materiale | Asbest | Ftalater | PCB | Metaller | Klorparafiner | PAH | Anmerkning funnet forurensning: |
|---|---|---|---|---|---|---|---|---|
| P11 | Teknisk rom/grå fugemasse | | X | | | | | |

Bilde 29: Grå fugemasse (P11) i teknisk rom, kjeller.

Materialer som inneholder ftalater over grenseverdi for farlig avfall skal sorteres ut i egne fraksjoner og leveres til godkjent mottak. Materialer med lavere konsentrasjoner kan håndteres som restavfall.

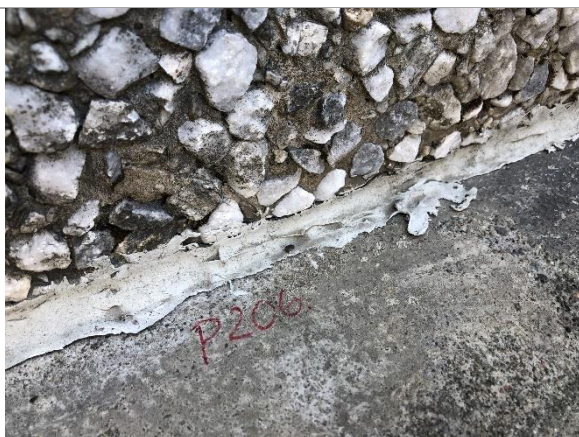
| ID | Sted/materiale | Asbest | Ftalater | PCB | Metaller | Klorparafiner | PAH | Anmerkning funnet forurensning: |
|---|---|---|---|---|---|---|---|---|
| P206 | Terrasse/fuge grå | | X | | | X | | DINCH: 76 000 mg/kg |

Bilde 30: Grå fugemasse på terrasse (P206)

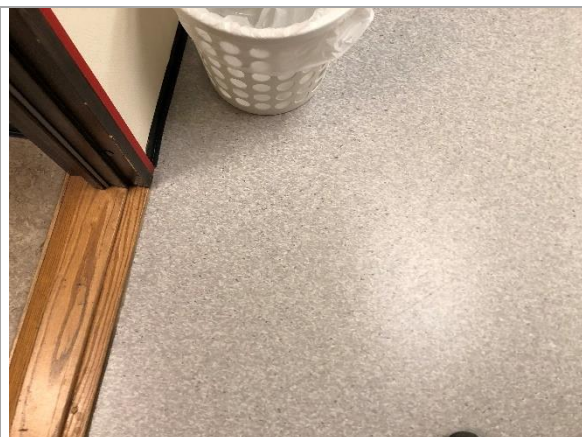
Bilde 31: Eksempel på vinylbelegg

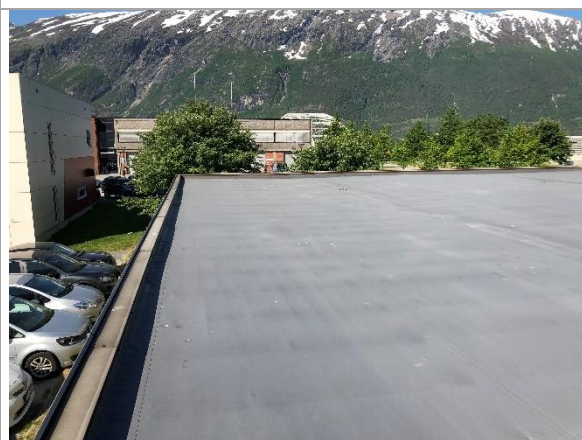
Bilde 33: Takfolie i vinyl.

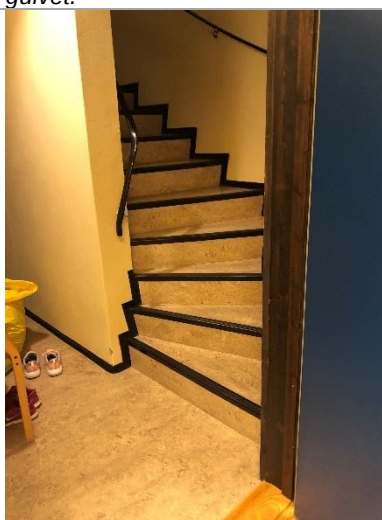
Bilde 34: Håndlist i vinyl i baktrappen. Vinylister i trappen.

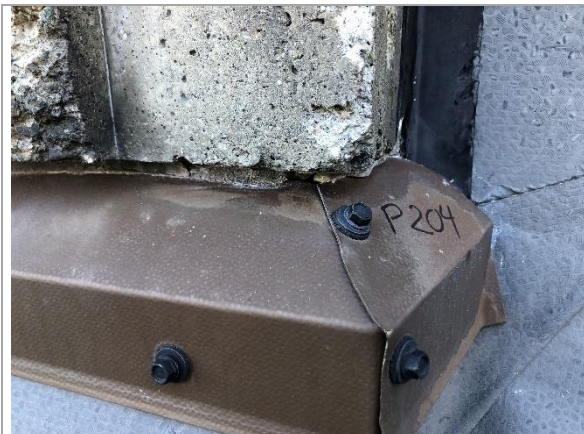
| ID | Sted/materiale | Asbest | Ftalater | PCB | Metaller | Klorparafiner | PAH | Anmerkning funnet forurensning: |
|---|---|---|---|---|---|---|---|---|
| P204 | Tak del A/fuge svart | | | | | X | | MCCP: 0,29 % |

Bilde 35: Svart fugemasse mellom beslag tak og vegg over Del A.

Materialer som inneholder klorparafiner over grenseverdi for farlig avfall skal sorteres ut i egne fraksjoner og leveres til godkjent mottak. Isolérglass skal ikke knuses eller tas ut av rammen før levering. Materialer med lavere konsentrasjoner kan håndteres som restavfall.

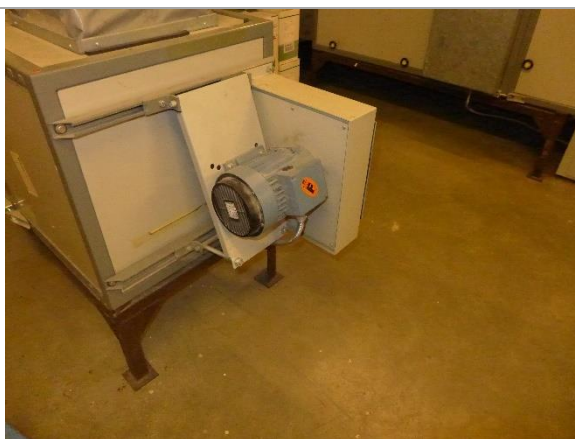
Bilde 37: Motor i teknisk rom

Beholdere/tanker med olje må ivaretas på en måte som forebygger og forhindrer forurensning. Dette gjelder også rør som inneholder olje; disse må tømmes på forsvarlig vis før selve røret håndteres som metallskrap. Dørlukkere skal behandles slik at lekkasjer unngås.

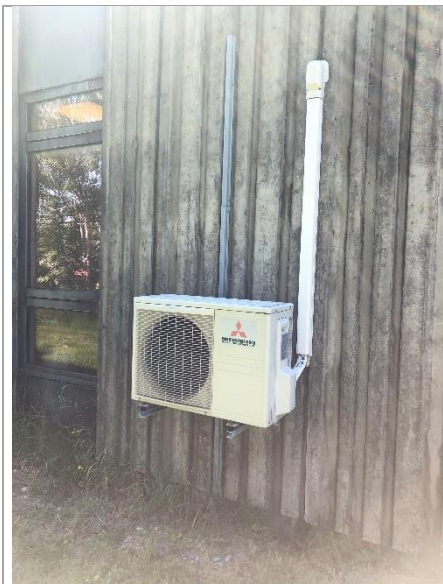
Bilde 38: Varmepumpe/kjølevifte på østsiden av bygget.

Kjøleanlegg skal tømmes av godkjent firma for å unngå lekkasje av syntetiske kuldemedier som er til skade for det globale miljøet (nedbryning av ozonlaget, global oppvarming) og til fare i nærmiljøet ved høye konsentrasjoner. Når dette er utført kan anlegget defineres som EE-avfall og skrapmetall/restavfall. Elementer isolert med polyuretan demonteres hele og leveres til godkjent mottak, skader på elementene må unngås. Elementer som dokumenteres å ha lavere innhold av KFK/HKFK enn grenseverdi for farlig avfall kan håndteres som restavfall. Gass i trykkbeholdere skal leveres i henhold til riktig EAL kode.

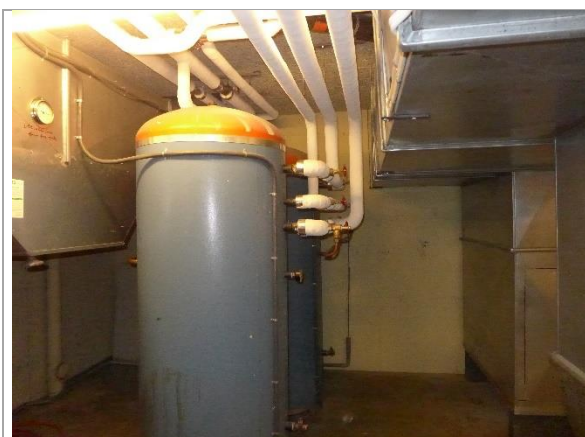
Bilde 39: Varmtvannsberedere i teknisk rom.

Trekkerør og kabelkanaler i plast legges i samme fraksjon som kabler og ledninger. Alt EE-avfall leveres til godkjent mottak.
