## Bamble kirke, illustrert skadeomfang på takkonstruksjon.

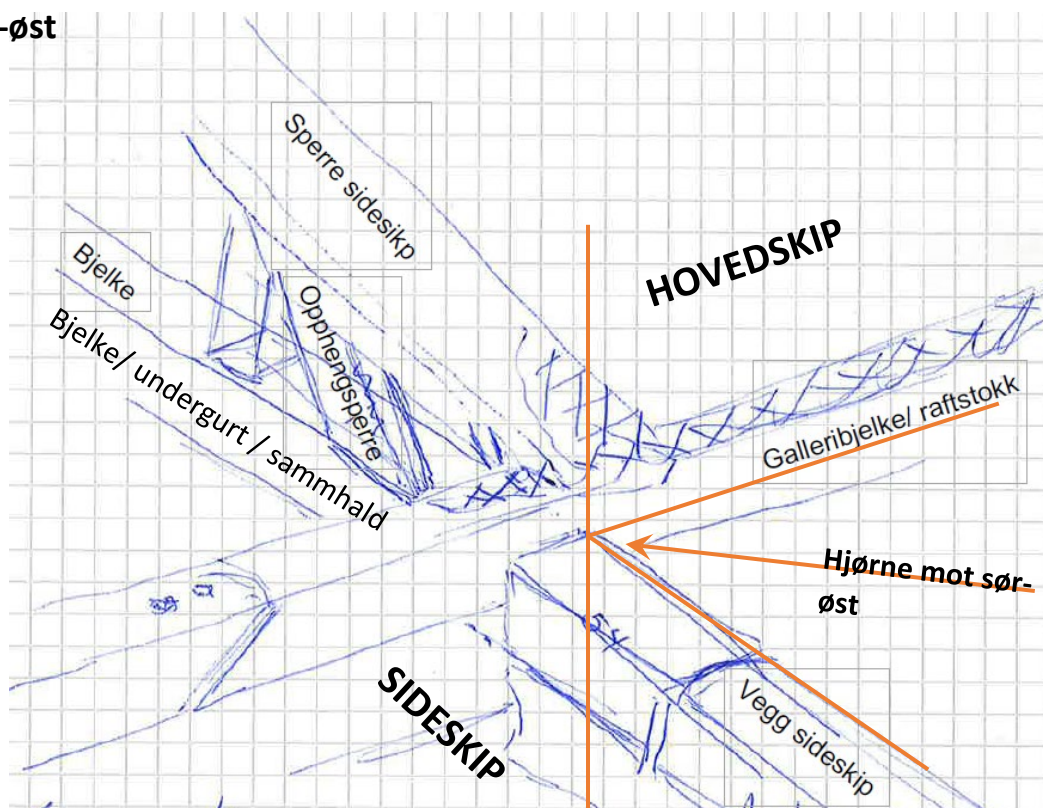
### Sør-øst

Alle de skraverte feltene har råteskade hvor bæreevne er borte. Noen steder er det kun en side av bjelkene som er råteskadet, slik det er vist på skissen. Det kan forekomme ytterligere skader som ikke er kommet frem under rådende forhold ved skadebefaring.
