# NOTAT

Oppdragsnavn **Fortau Brekstad – Fase 1**  
Prosjekt nr. **1350030861**  
Kunde **Ørland kommune**  
Notat nr. **001**  
Versjon **0**  
Til **Ørland kommune v/ Øyvind Brekstad**  
Fra **Mona Noreng**

## Fortau Brekstad – Miljøteknisk vurdering

Dato 30.09.2020

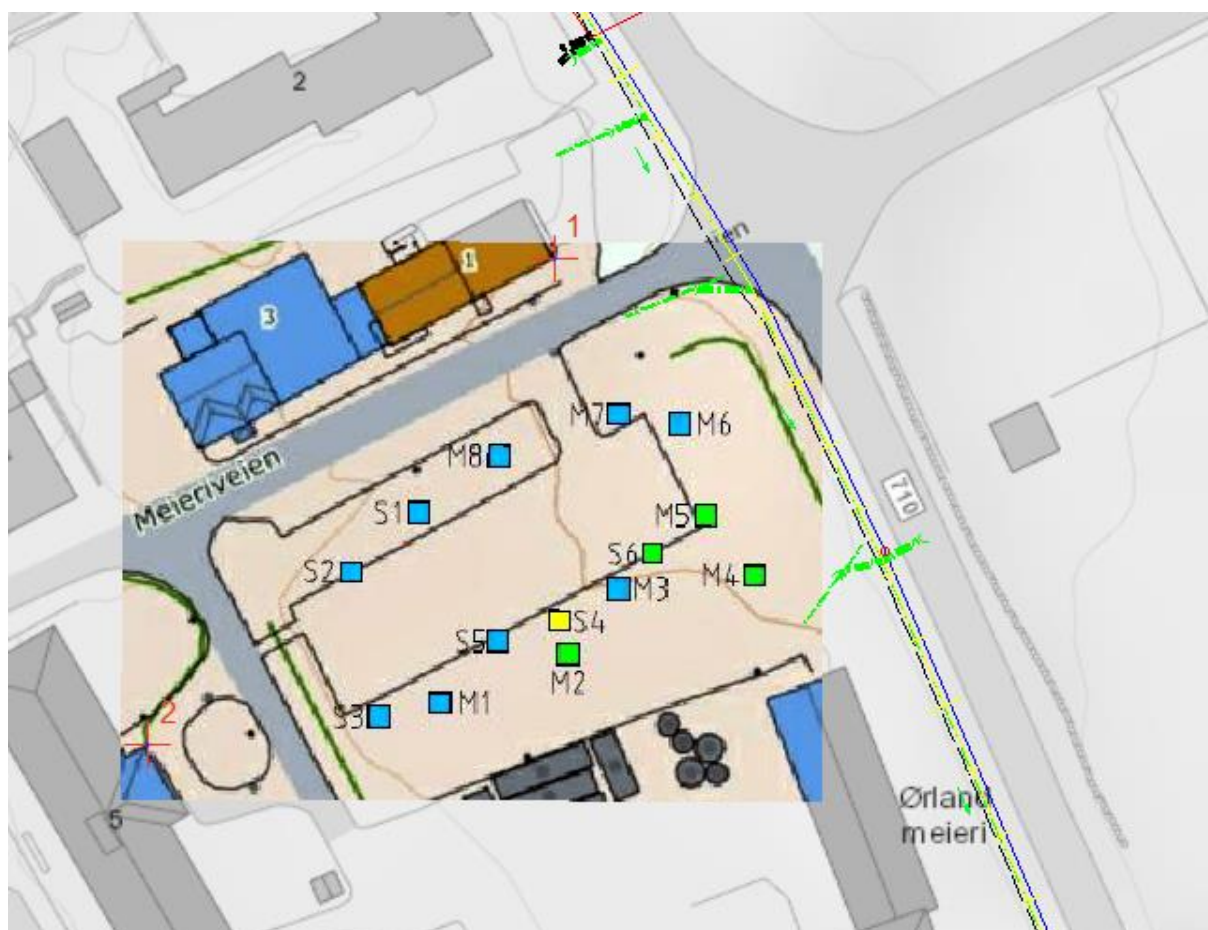
**Figur 2 Kartutsnittet viser miljøtekniske grunnundersøkelser på eiendom 68/384 [1]. Planlagt EL- og VA-trasé kan sees øst i kartutsnittet. Kartkilde: Kartverket, Geovekst, kommuner og OSM – Geodata AS.**

Rambøll utførte i 2018 undersøkelser på eiendom med gnr/bnr 68/384 [1]. Undersøkelsen avdekket forurensning over normverdi for rene masser på deler av eiendommen. Det skal nå etableres VA-trasé og settes opp lyktestolper like øst for denne eiendommen. EL- og VA-trasé kan sees i utsnittet i Figur 2, hvor også punkter fra ovennevnte undersøkelse er vist. Punkter med blå farge tilsvarer rene masser, og punkter med grønn og gul farge tilsvarer masser med forurensning. Den påviste forurensningen i dette området er tungmetallene kobber og sink, samt PAHer. Iht. Miljødirektoratets veileder «Helsebaserte tilstandsklasser for forurenset grunn» tilsvarer grønn farge tilstandsklasse 2 og gul farge tilstandsklasse 3. Massene i tilstandsklasse 3 overskrider akseptkriteriene for planlagt arealbruk og tiltaksplanen beskriver at disse massene måtte fjernes fra eiendommen.

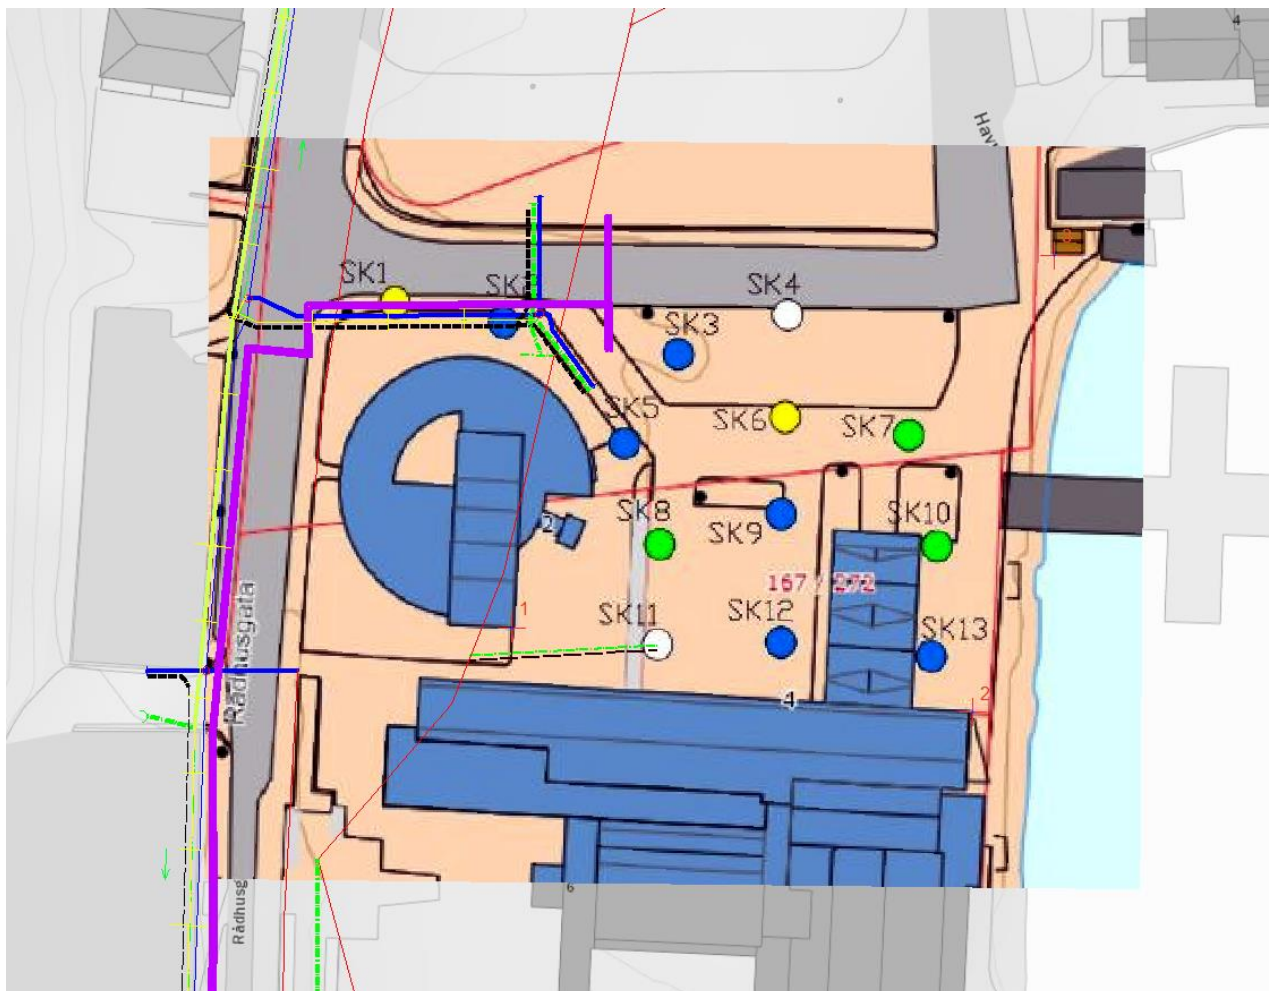
**Figur 3 I forbindelse med en miljøteknisk grunnundersøkelse utført av Multiconsult i Brekstad sentrum i 2020 ble det påvist avfallsholdige fyllmasser i tilstandsklasse 2 og 3 i umiddelbar nærhet til planlagte grøfter [2]. Kartkilde: Kartverket, Geovekst, kommuner og OSM – Geodata AS.**

Multiconsult har nylig utført en miljøteknisk grunnundersøkelse (2020) ifm byggeprosjektet «Ørland Panorama» i Brekstad sentrum [2]. Undersøkelsen avdekket forurensning i tilstandsklasse 2 og 3. Ett av punktene fra undersøkelsen (SK1) er lokalisert i området hvor det nå planlegges gravearbeider (se Figur 3). I punkt SK1 ble det påvist forurensning av krom og PAH. Det ble i påvist krom og PAHer i flere punkt, samt ett punkt som også fikk påvist alifater. Kartutsnittet i figur 3 viser planlagte VA-ledninger for dette

prosjektet, med et bakgrunnskart som viser hvor det ble tatt prøver ifm. den miljøtekniske grunnundersøkelsen utført av Multiconsult i 2020. Det er usikkert hva kildene til de påviste forurensningene er, men det kan stamme fra urene fyllmasser med varierende innhold av avfall som er tilført området

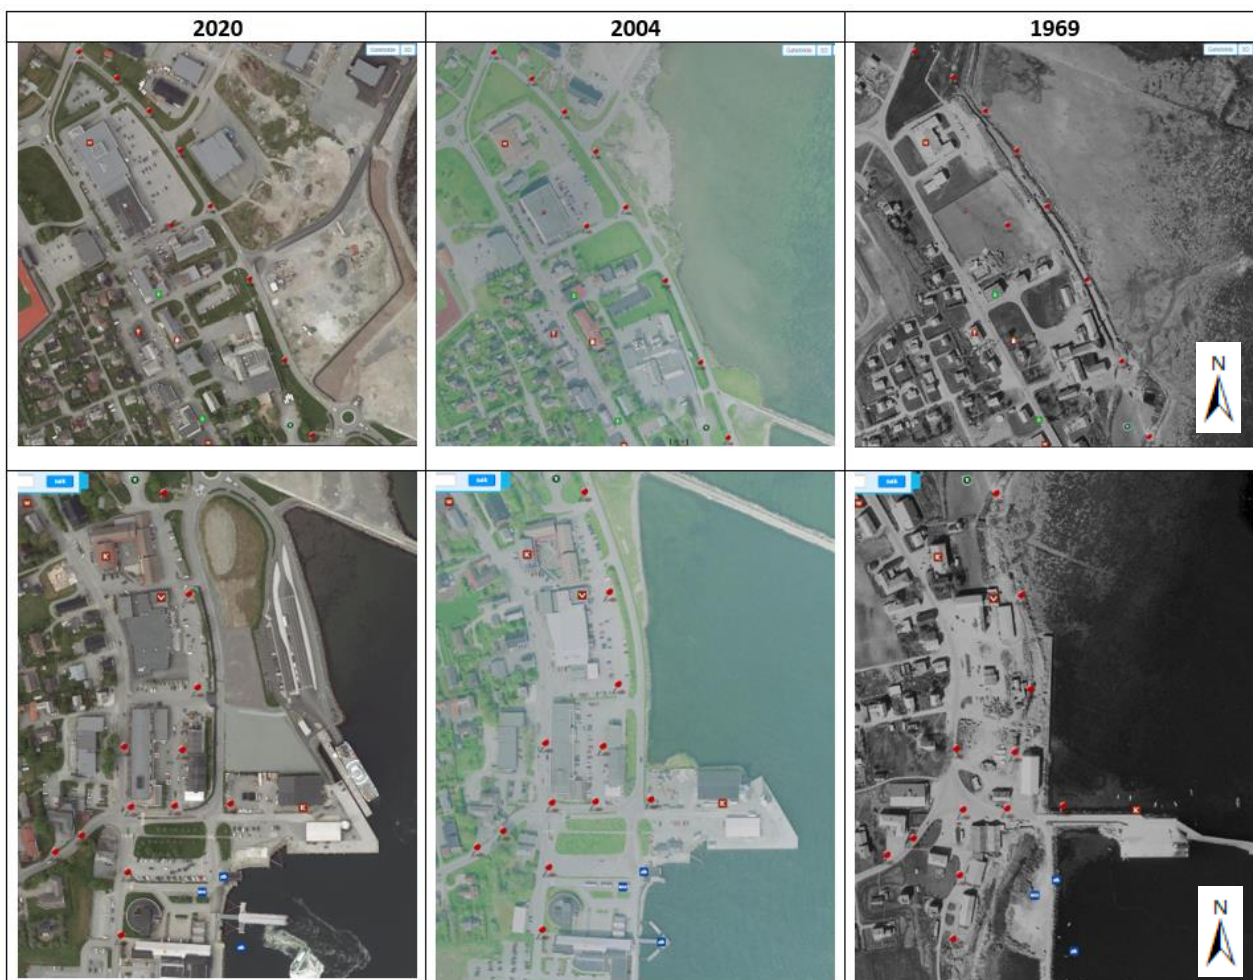
**Figur 6 Kartutsnitt av satellittfoto fra 2020, 2004 og 1969. Tiltaksarealet er vist i kartet med røde pins.**

Flyfoto fra 1969, 2004 og 2020 er vist i figur 6. Tiltaksområdet er markert inn med røde pins. De eldste flyfotoene fra 1969 viser at de nordlige delene av tiltaksområdet tidligere var i strandkanten, og at arealene er oppfylt før 2004. I sørlige deler av tiltaksområdet har det vært vei siden 1969 [5].

Det er begrenset med historiske bilder fra Brekstad. De bildene som er tilgjengelige viser at de nordlige delene av området er fylt opp mellom år 1969 og 2004.
