## NOTAT

| OPPDRAAG | <b>Flatnesveien 229/231, Ørland kommune</b> | DOKUMENTKODE | 41-65/4-NOT-M-001-A |
| EMNE | Forurensset grunn | TILGJENGELIGHET | Åpen |
| OPPDRAAGSGIVER | <b>Forsvarsbygg</b> | OPPDRAAGSLEDER | Pål Sommervik |

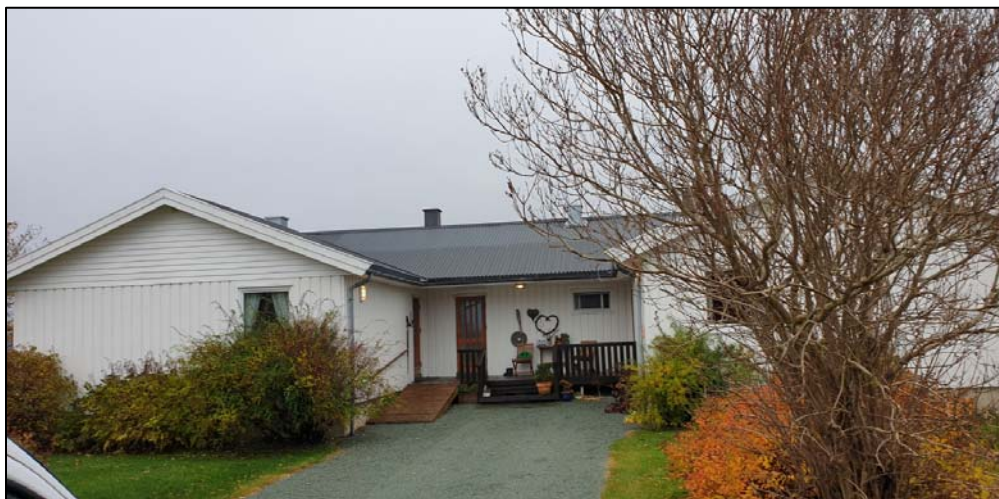
I henhold til historiske flyfoto ble boligen på eiendommen oppført etter 1969. Det er kjeller i bygget. Bilde av boligfasaden er vist i figur 5. Historiske flyfoto fra 1969 viser at det tidligere har stått et bolighus rett vest for dagens bolig. I tillegg har det tidligere stått en driftsbygning omtrent der dagens driftsbygning står.

Figur 5: Boligfasade. Foto: Multiconsult.

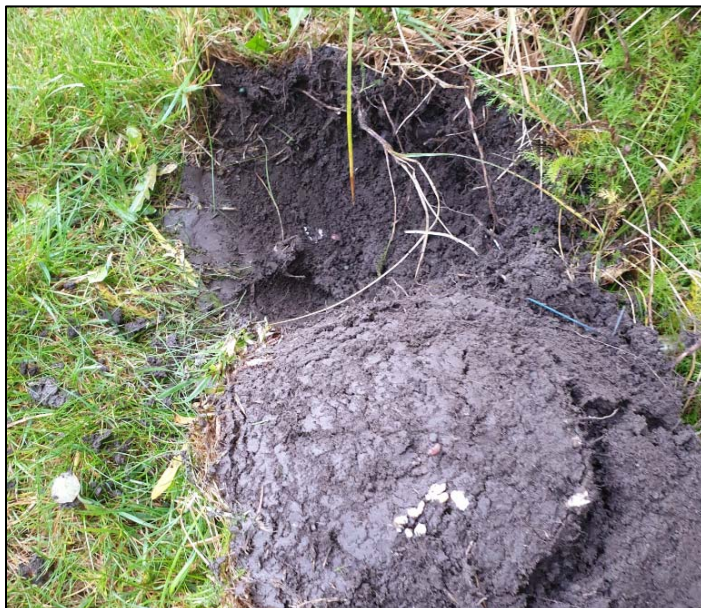
En oversikt over beliggenheten til de ulike delområdene er vist i figur 6, mens figur 7 viser bilde av massene som lå inntil boligbygget. Det ble ikke registrert tegn til nedgravd oljetank på eiendommen. Grunneier har også bekreftet at det ikke er nedgravd tank på eiendommen. Det ble registrert noe malingsflask i massene.

Figur 7: Bilde av masser inntil verandaen sør for boligen. Foto: Multiconsult.

Som det fremgår av tabell 1 er det påvist masser i tilstandsklasse 2 inntil verandaen sør for boligen (J12-2) og inntil platting og veranda vest for boligen (J12-3). Inntil resterende boligfasade er det kun påvist masser i tilstandsklasse 1 (rene masser). Forhøyede nivåer av arsen i massene antas å skyldes smitte fra CCA-impregnert trevirke i verandaene.

For å sikre riktig håndtering av masser må alle masser i bredde 0,8 meter ifra veranda sør for bolig og masser inntil veranda og platting vest for bolig håndteres som tilstandsklasse 2 ned til 0,3 m under terreng. Underliggende masser og masser til siden for saneringsområdene er antatt å være innenfor tilstandsklasse 1, men dette skal dokumenteres med supplerende prøver i tiltaksfasen dersom det er behov for å flytte på disse massene. Masser i tilstandsklasse 2 kan fritt gjenbrukes innenfor eiendommen, men må leveres til godkjent deponi dersom de skal kjøres ut av eiendommen.
