# Miljøsaneringsbeskrivelse Lillekollen barnehage, Molde

Bjørnstjerne Bjørnsons veg 85, 6412 Molde

Juni 2021

## MILJØSANERINGSBESKRIVELSE

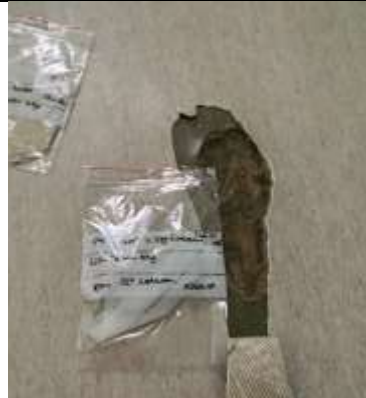
Eldre gulvbelegg under eksisterende gulvbelegg ble mistenkt for innhold av asbest. Gulvbelegg i rom 117, og underliggende belegg i rom 124 ble prøvetatt og analysert. Analyseresultater viser at det ikke er påvist asbest i materialene.

| Prøvebilde | Informasjon/resultat |
|---|---|
| | <p>Prøve: P4 grønt underliggende gulvbelegg</p> <p>Rom: 124, lekerom, rødbygget</p> <p>Analyseparameter: Asbest</p> <p>Materialtype: Gulvbelegg</p> <p>Kommentar: Analyseres også for tungmetaller og ftalater.</p> <p>Resultat: Ikke påvist asbest. Klassifisert som farlig avfall med ftalater ut fra analyseresultater.</p> |

Det er ikke avdekket materialer som mistenkes inneholde asbest. Dersom det under riving oppdages materialer som mistenkes være asbestholdige, skal arbeidet stoppes, området sikres, og RIM kontaktes for avklaring.

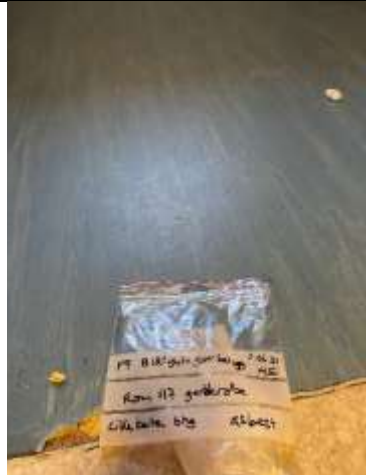
| Prøvebilde | Informasjon/resultat |
|---|---|
| | <p>Prøve: P5 blått gulvbelegg</p> <p>Rom: 117, garderobe, rødbygget</p> <p>Analyseparameter: Asbest</p> <p>Materialtype: Gulvbelegg</p> <p>Resultat: Ikke påvist asbest. Klassifisert som farlig avfall med ftalater.</p> |

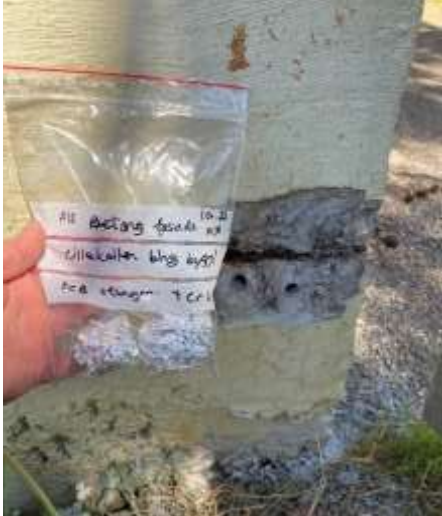
Det ble tatt prøve av betongvegg, betonggulv i kjeller og betongsøyle i rødbygget. Analyseresultater viser at betongen inneholder konsentrasjon av krom over grenseverdi for gjenbruk, men at innholdet av tungmetaller og PCB er under grenseverdi. Det ble tatt prøve av betongvegg fra original del av gulbygget, og fra det som ser ut som en påbygd del med ventilasjonsrom. For betong under teknisk rom (P17) vier analyseresultater at betongen er ren, og kan brukes til gjenbruksformål, om ønskelig. Betongen fra resterende del av gulbygget (P15) inneholder konsentrasjon av seksverdig krom over grenseverdi for gjenbruk av betongen. Prøven viser at konsentrasjon av tungmetaller og PCB ikke er over grenseverdi. Det ble tatt prøve av betong fra uthuset. Analyseresultater viser at denne betongen inneholder seksverdi krom i konsentrasjon over grenseverdi for gjenbruk. Betongen inneholder imidlertid ingen andre tungmetaller eller PCB i konsentrasjoner over gjeldende grenseverdier.

| Prøvebilde | Informasjon/resultat |
|---|---|
| | <p>Prøve: P12<br/> Rom: Fasade rødbygget<br/> Analyseparameter: PCB og tungmetaller<br/> Materialtype: Betong<br/> Resultat: Seksverdig krom i konsentrasjon over grenseverdi for gjenbruk. Ingen andre tungmetaller eller PCB over gjeldende grenseverdi. Betongen kan ikke gjenbrukes, men leveres godkjent mottak.</p> |

Betong fra under tilbygget med teknisk rom i gulbygget kan gjenbrukes iht. forskrift om gjenvinning og behandling av avfall (avfallsforskriften) kapittel 14A gitt at kravene til plassering er fulgt. Betongen og teglet må tildekkes med et toppdekke. Med mindre det benyttes fast dekke (asfalt og betong), skal toppdekket utgjøre minst 0,5 meter. Betongen/teglet må ikke brukes i sjø, myrområder eller andre områder der betongen/teglets pH og kjemiske stabilitet vil påvirkes betydelig. Betongen/teglet må legges minst en meter over høyeste grunnvannstand. Dersom kravene ovenfor ikke er oppfylt, kan betong/tegl fra riveprosjektet bare brukes til anleggsarbeid dersom forurensningsmyndigheten har gitt tillatelse til dette etter forurensningsloven § 11. Det bemerkes også at dersom det forekommer harde isolasjonsplater i forbindelse med betongen, og disse platene ikke lar seg skille fra betongen, kan slik betong/tyngre bygningsmasse ikke benyttes til gjenbruk. Det samme gjelder for lim og avretting på betong; dette må fjernes før betongen kan gjenbrukes. Det vises for øvrig til kap. 5, og til avfallsforskriften.

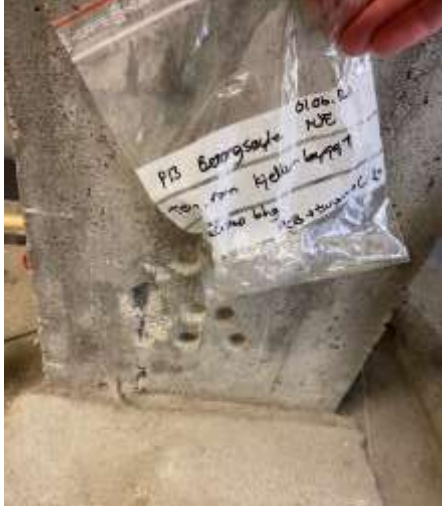
| Prøvebilde | Informasjon/resultat |
|---|---|
| | <p>Prøve: P13 betongsøyle<br/> Rom: Teknisk rom, kjeller rødbygget<br/> Analyseparameter: PCB og tungmetaller<br/> Materialtype: Betong<br/> Resultat: Seksverdi krom i konsentrasjon over grenseverdi når en tar med måleusikkerhet i analysen. Ingen andre tungmetaller eller PCB over gjeldende grenseverdi. Betongen kan ikke gjenbrukes, men leveres godkjent mottak.</p> |

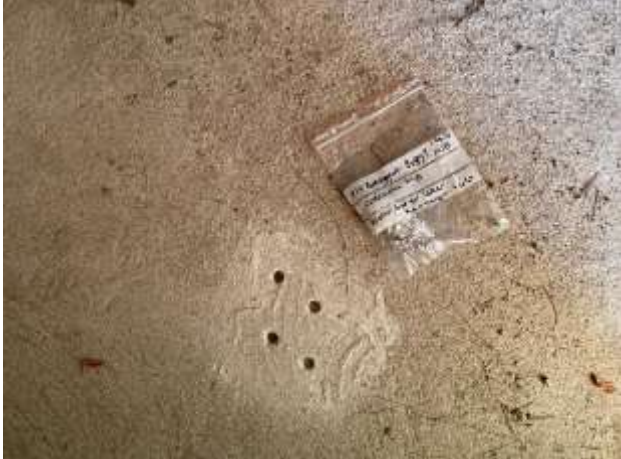
| Prøvebilde | Informasjon/resultat |
|---|---|
| | <p>Prøve: P14 betonggulv<br/> Rom: Bod for leker, kjeller rødbygget<br/> Analyseparameter: PCB og tungmetaller<br/> Materialtype: Betong<br/> Resultat: Seksverdig krom i konsentrasjon over grenseverdi for gjenbruk. Ingen andre tungmetaller eller PCB over gjeldende grenseverdi. Betongen kan ikke gjenbrukes, men leveres godkjent mottak.</p> |

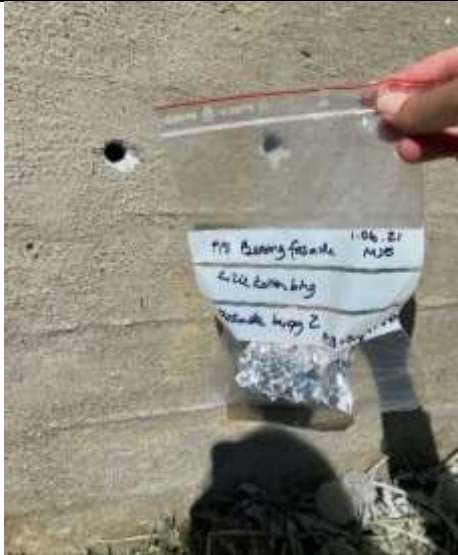
| | | <p>Prøve: P15 betongvegg<br/>Rom: Fasade, gulbygget<br/>Analyseparameter: PCB og tungmetaller<br/>Materialtype: Betong<br/>Resultat: Seksverdig krom i konsentrasjon over grenseverdi for gjenbruk. Ingen andre tungmetaller eller PCB over gjeldende grenseverdi. Betongen kan ikke gjenbrukes, men leveres godkjent mottak.</p> |

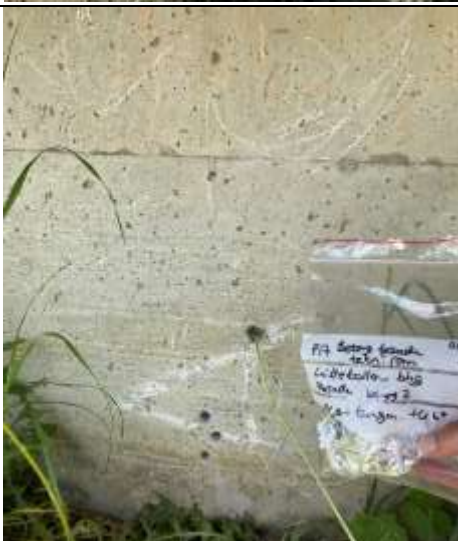
| | | <p>Prøve: P17 betongvegg<br/>Rom: Fasade teknisk rom gulbygget<br/>Analyseparameter: PCB og tungmetaller<br/>Materialtype: Betong<br/>Resultat: Betongen er klassifisert som ren, og kan benyttes til gjenbruksformål, om ønskelig.</p> |

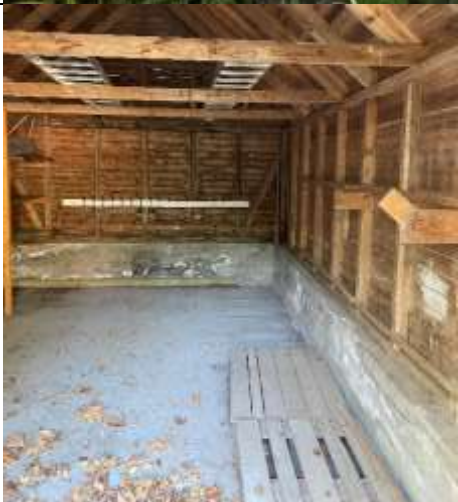
| | | <p>Prøve: P18 betong<br/>Rom: Uthus<br/>Analyseparameter: PCB og tungmetaller<br/>Materialtype: Betong<br/>Resultat: Seksverdig krom i konsentrasjon over grenseverdi for gjenbruk. Ingen andre tungmetaller eller PCB over gjeldende grenseverdi. Betongen kan ikke gjenbrukes, men leveres godkjent mottak.</p> |

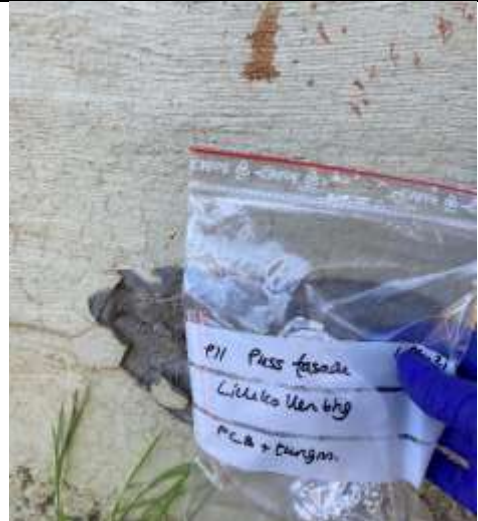
Det ble tatt prøve av puss på fasade av rødbygget. Analyseresultatet viser at det ikke er detektert PCB7. Tungmetallkonsentrasjoner er under gjeldende grenseverdier.

| Prøvebilde | Informasjon/resultat |
|---|---|
| | <p>Prøve: P11 puss</p> <p>Rom: Fasade, rødbygget</p> <p>Analyseparameter: PCB og tungmetaller</p> <p>Materialtype: Puss</p> <p>Resultat: Ingen tungmetaller over gjeldende grenseverdier. Ikke detektert PCB7.</p> |

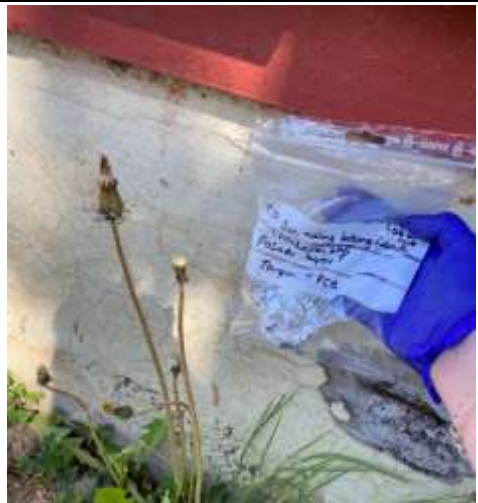
Det ble tatt prøve av maling på betongfasade på rød- og gulbygget. Analyseresultater viser at det ikke er detektert PCB7. Tungmetallkonsentrasjoner er under gjeldende grenseverdier.

| Prøvebilde | Informasjon/resultat |
|---|---|
| | <p>Prøve: P10 gul fasademaling</p> <p>Rom: Fasade rødbygget</p> <p>Analyseparameter: PCB og tungmetaller</p> <p>Materialtype: Maling</p> <p>Resultat: Ingen tungmetaller over gjeldende grenseverdier. Ikke detektert PCB7.</p> |

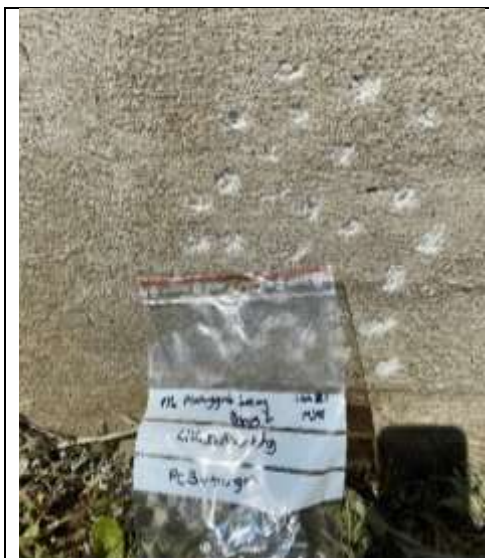
| | <p>Prøve: P16<br/> Rom: Fasade gulbygget<br/> Analyseparameter: PCB og tungmetaller<br/> Materialtype: Maling<br/> Resultat: Ingen tungmetaller over gjeldende grenseverdier. Ikke detektert PCB7.</p> |

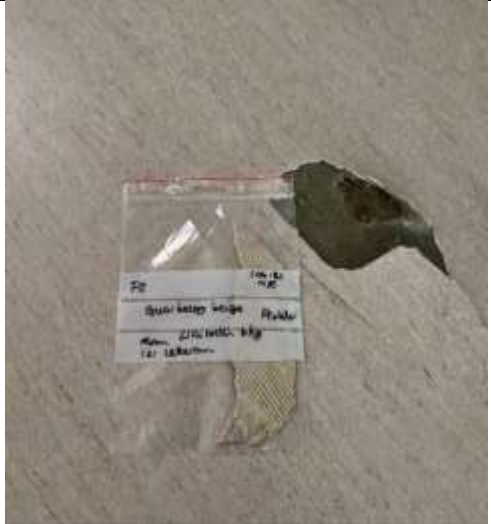
| Prøvebilde | Informasjon/resultat |
|---|---|
| | <p>Prøve: P2 beige gulvbelegg<br/> Rom: 124, lekerom, rødbygget<br/> Analyseparameter: Ftalater<br/> Materialtype: Gulvbelegg<br/> Resultat: DEHP 99 700 mg/kg.<br/> Klassifisert som farlig avfall med ftalater.</p> |

Alt spesifisert gulvbelegg, som inneholder ftalater, må sorteres ut som egen fraksjon og leveres til godkjent mottak for farlig avfall.

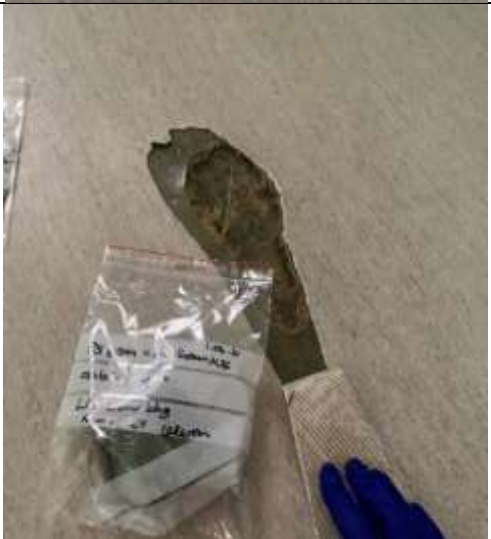
| Prøvebilde | Informasjon/resultat |
|---|---|
| | <p>Prøve: P3 grønt underliggende belegg<br/> Rom: 124, lekerom, rødbygget<br/> Analyseparameter: Ftalater<br/> Materialtype: Gulvbelegg<br/> Resultat: DEHP 29 700 mg/kg. Klassifisert som farlig avfall med ftalater.</p> |

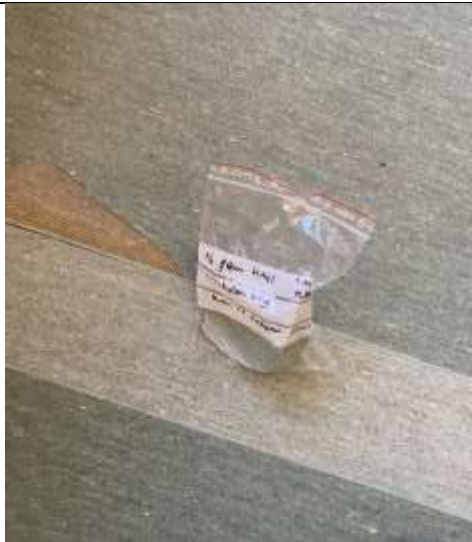
| | <p>Prøve: P6<br/>Rom: 114, lekerom, rødbygget<br/>Analyseparameter: Ftalater<br/>Materialtype: Gulvbelegg<br/>Resultat: DEHP 77 200 mg/kg. Klassifisert som farlig avfall med ftalater.</p> |

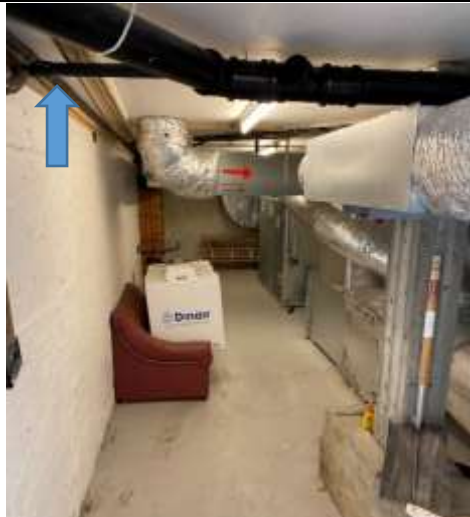
Det er registrert cellegummi i forbindelse med teknisk rom. Cellegummi kan også forekomme skjult i konstruksjonen.

| Observasjonsbilde | Informasjon |
|---|---|
| | <p>Plassering: Teknisk rom, kjeller rødbygget</p> <p>Materialtype: Cellegummi</p> <p>Verdi: Ca. 5 lm.</p> <p>Kommentar: Kan finnes skjult i konstruksjonen.</p> |

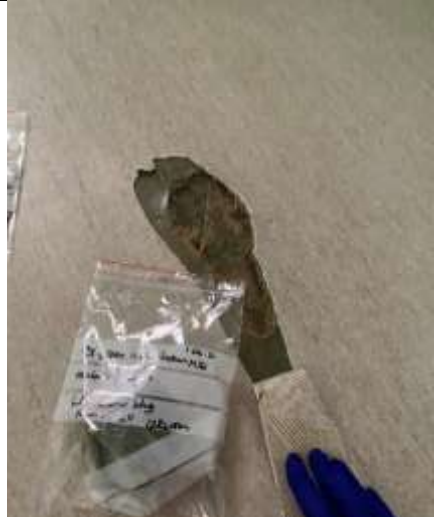
Det er registrert linoleums gulvbelegg på gulv i en rekke rom. Gulvet ligger både som eksisterende gulvbelegg, og som underliggende lag gulvbelegg. Analyseresultater viser at gulvet inneholder høy konsentrasjon av bly og ftalaten DEHP.

| Prøvebilde | Informasjon/resultat |
|---|---|
| | <p>Prøve: P3, grønn underliggende linoleum</p> <p>Rom:124, lekerom, rødbygget</p> <p>Analyseparameter: tungmetaller</p> <p>Materialtype: Gulvbelegg</p> <p>Kommentar: Inneholder også ftalaten DEHP i konsentrasjon over grenseverdi for farlig avfall.</p> <p>Resultat: Pb: 1120 mg/kg</p> |

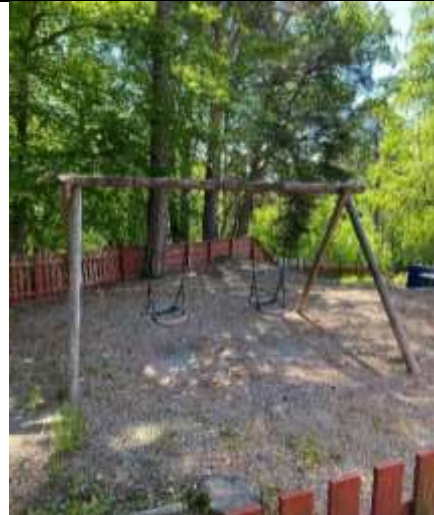
Det er registrert utstrakt bruk av trykkimpregnert trevirke utenfor bygningene. Dette i forbindelse med lekeapparater, verandaer, avgrensning av områder, plattinger og gjerder.

| Observasjonsbilde | Informasjon |
|---|---|
| | <p>Plassering: Utendørs</p> <p>Materialtype: Trykkimpregnert trevirke</p> <p>Kommentar: Sorteres ut som egen fraksjon og leveres til godkjent mottak som CCA-impregnert trevirke.</p> |

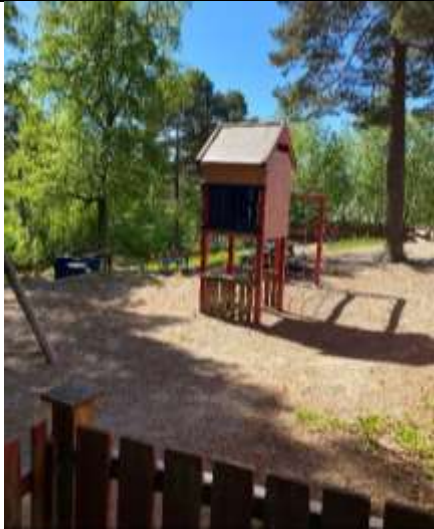
| | | <p>Plassering: Utendørs<br/> Materialtype: Trykkimpregnert trevirke<br/> Kommentar: Sorteres ut som egen fraksjon og leveres til godkjent mottak som CCA-impregnert trevirke.</p> |

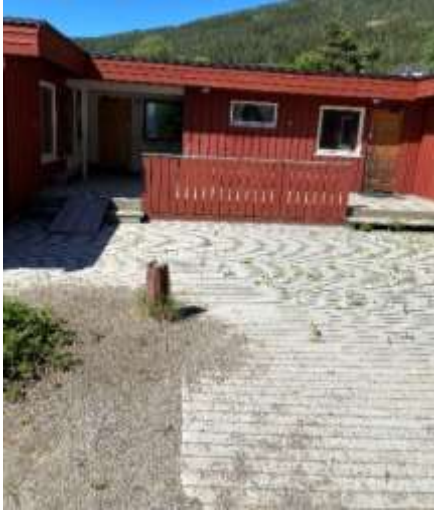
| | | <p>Plassering: Utendørs<br/> Materialtype: Trykkimpregnert trevirke, platting utenfor rødbygget<br/> Kommentar: Sorteres ut som egen fraksjon og leveres til godkjent mottak som CCA-impregnert trevirke.</p> |

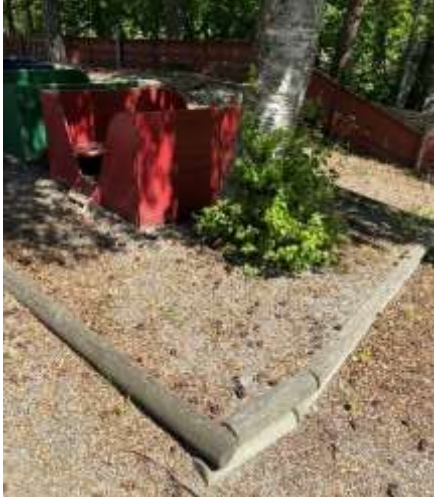
| | | <p>Plassering: Utendørs, avgrensninger av områder i impregnert trevirke<br/> Materialtype: Trykkimpregnert trevirke<br/> Kommentar: Sorteres ut som egen fraksjon og leveres til godkjent mottak som CCA-impregnert trevirke.</p> |

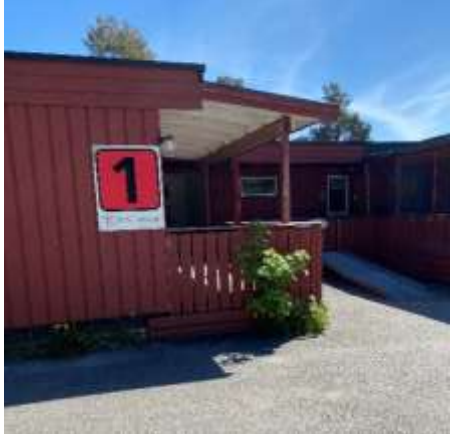
| | | <p>Plassering: Utendørs, inngangsparti rødbygget</p> <p>Materialtype: Trykkimpregnert trevirke</p> <p>Kommentar: Sorteres ut som egen fraksjon og leveres til godkjent mottak som CCA-impregnert trevirke.</p> |

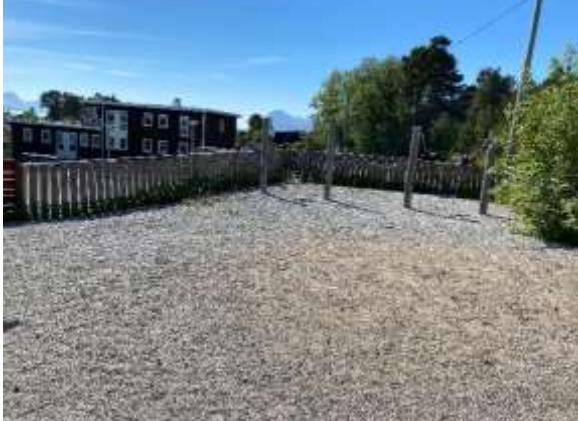
| | | <p>Plassering: Gjerde og lekeapparater utendørs</p> <p>Materialtype: Trykkimpregnert trevirke</p> <p>Kommentar: Sorteres ut som egen fraksjon og leveres til godkjent mottak som CCA-impregnert trevirke.</p> |

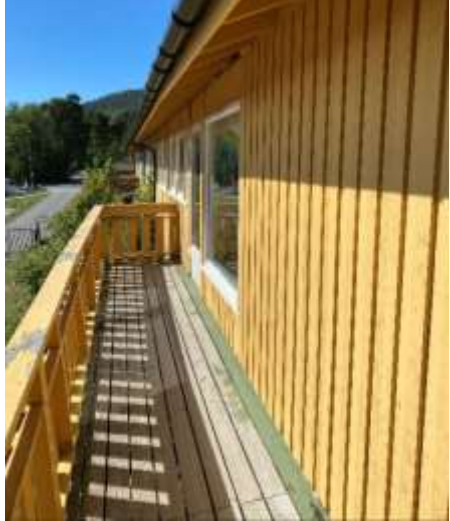
| | | <p>Plassering: verandaer gulbygget</p> <p>Materialtype: Trykkimpregnert trevirke</p> <p>Kommentar: Sorteres ut som egen fraksjon og leveres til godkjent mottak som CCA-impregnert trevirke.</p> |

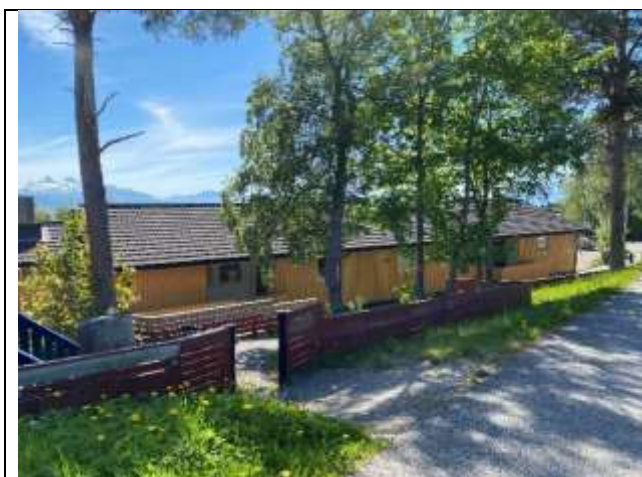
Plassering: Utendørs  
Materialtype: Trykkimpregnert trevirke, inngangsparti gulbygget  
Kommentar: Sorteres ut som egen fraksjon og leveres til godkjent mottak som CCA-impregnert trevirke.

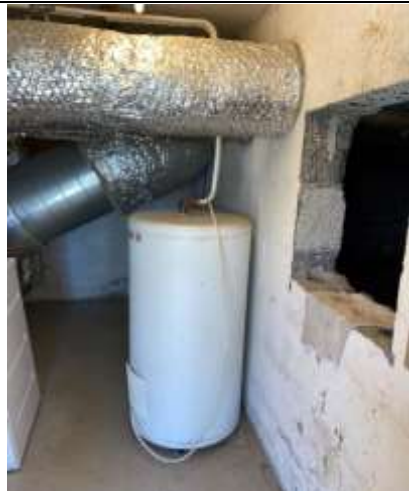
Det er observert Lecablokker i kjeller i forbindelse med teknisk rom. Disse er trolig satt opp i forbindelse med oppføring av det tekniske rommet i kjelleren, men dette er ikke dokumentert. Det er ikke observert at dette er Leca isoblokker. Leca isoblokker fra før år 2002 kan inneholde ozonødeleggende stoffer, og slike Leca isoblokker er derfor klassifisert som KFK-holdig avfall.

| Observasjonsbilde | Informasjon |
|---|---|
| | Plassering: Teknisk rom, kjeller rødbygget<br>Materialtype: Leca |

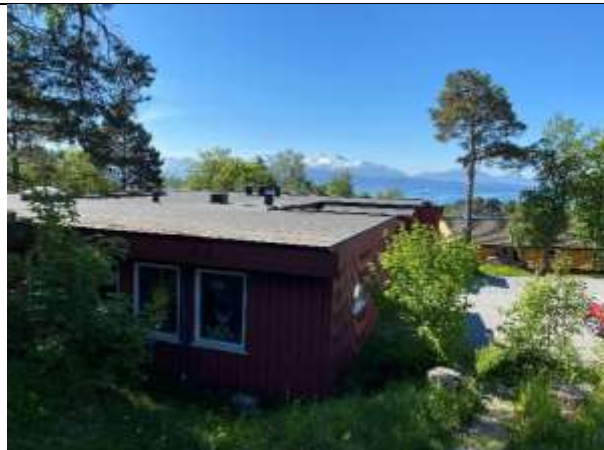
Det er tatt prøve av takpapp på rødbygget og på uthuset. Analyseresultater viser at takpappen er klassifisert som farlig avfall med olje.

| Prøvebilde | Informasjon/resultat |
|---|---|
| | <p>Prøve: P9 takpapp<br/>Rom: Fasade, rødbygget<br/>Analyseparameter: PAH og olje<br/>Materialtype: Takpapp<br/>Kommentar: All takpapp leveres som farlig avfall med olje til godkjent mottak.<br/>Resultat: THC &gt;C10-C40 19 300 mg/kg<br/>Farlig avfall med olje.</p> |

Takpapp leveres til godkjent mottak som farlig avfall med olje.

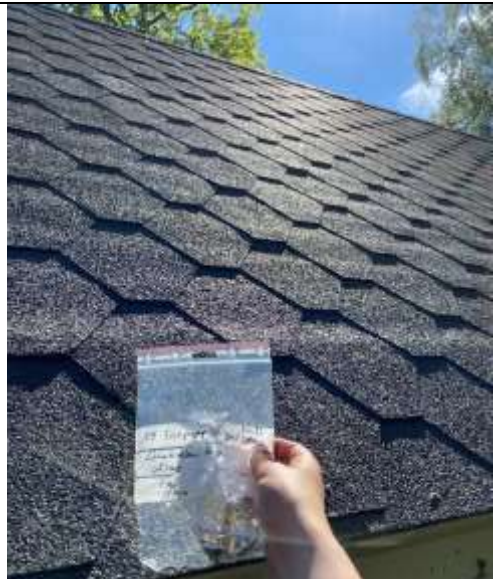
| | <p>Prøve: P19 takpapp uthus<br/> Rom: Fasade, uthus<br/> Analyseparameter: PAH og olje<br/> Materialtype: Takpapp<br/> Kommentar: All takpapp leveres som farlig avfall med olje til godkjent mottak.<br/> Resultat: THC &gt;C10-C40 38 000 mg/kg</p> |
