## NOTAT

| OPPDRAAG | <b>PG6 avrop 8</b> | DOKUMENTKODE | 10212145-08-RIM-NOT-01 |
| EMNE | Beredskapsdam – kartlegging av naturmangfold. | TILGJENGELIGHET | Åpen |
| OPPDRAAGSGIVER | <b>Forsvarsbygg</b> | OPPDRAAGSLEDER | Morten Nilsen |

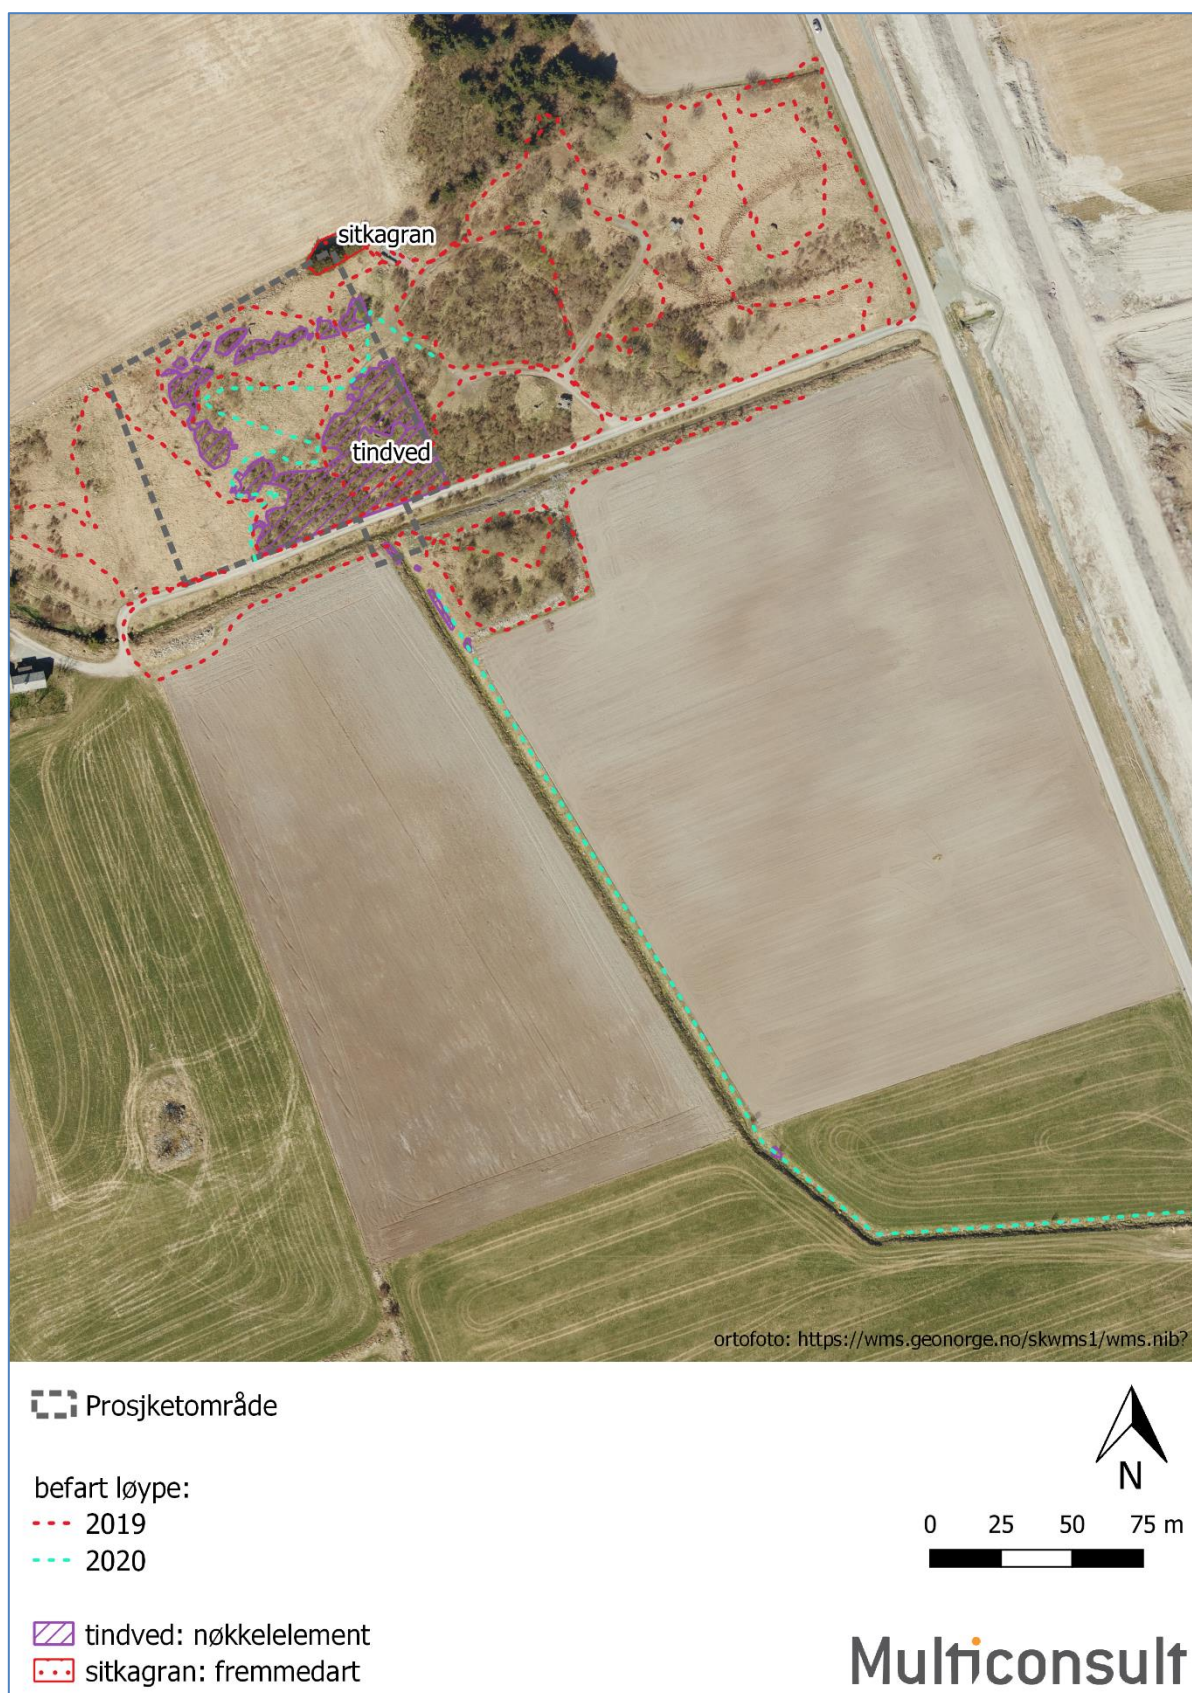
Figur 1. Området hvor beredskapsdam skal anlegges.

Eiendommen inkluderer en relativ stor tindvedpopulasjon (se Figur 1 og Figur 2). Noe av denne vil bli tatt vare på, men en god del kommer i konflikt med tiltaket og må fjernes. Noe kan anvendes som beplantning i nytt vegetasjonsfelt utenfor tiltaket. Ørland kommune har ytret et ønske om å overta tindved som eventuelt blir fjernet i forbindelse med tiltaket og reetablere disse i Brekstadfjæra, et viktig våtmarksområde for fugl.

Arealet innenfor gnr./bnr. 73/10 er i naturbase klassifisert som naturbeitemark – en viktig naturtype. Registreringen som ligger til grunn, er fra 2008. Siden den gang er beitebruk opphørt i området og arealet framstår i dag som en oppdyrket mark i gjengroing. En del er i tidlig gjenvekstsukksesjonsfase mens den andre i sein gjenvekstsukksesjonsfase jf. Artsdatabankens beskrivelsessystem i naturtypekartleggingsverktøyet Natur i Norge (NiN). Vegetasjonen i delen som er i sein gjenvekstsukksesjonsfase domineres av tindved (Figur 2a), selje og andre vier- og lauvtrearter. Samlet lokalitetskvalitet evalueres derfor til svært redusert (jf. Miljødirektoratets instruks; Framstad m.fl. 2019). Det meste av trærne/busket som vises i Figur 1 (grønn/brun) er tindved.

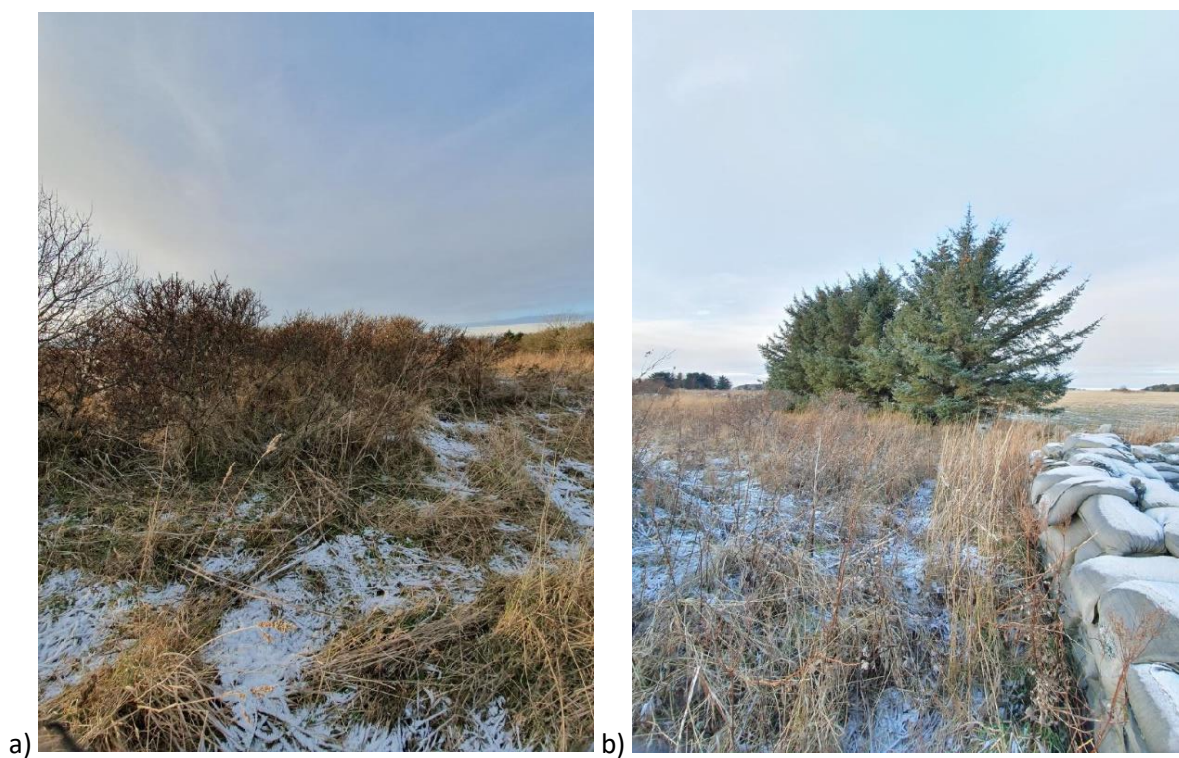
*Figur 2. Tindved (a) og sitkagran (b) på eiendommen.*

Begge befaringene ble gjennomført på høsten. I oktober er vekstsesongen over for karplanter, gjør at kartlegger ikke kan garantere for at alle viktige botaniske elementer ble fanget opp. Værforholdene var spesielt uegnede 12.11.2012 da denne dagen var relativ kald med frost som dekket bunnvegetasjonen (se Figur 2).

Kun sitkagran ble observert under befaringene (se Figur 1 og 2b). Denne trearten er klassifisert som av svært høy risiko mot norsk naturmangfold (Elven et al. 2018<sup>a</sup>). Siden befaringen var etter vekstsesong for de fleste planter, kan man derimot ikke garantere for at flere fremmede arter som utgjør en risiko for norsk naturmangfold er utbredt i området.

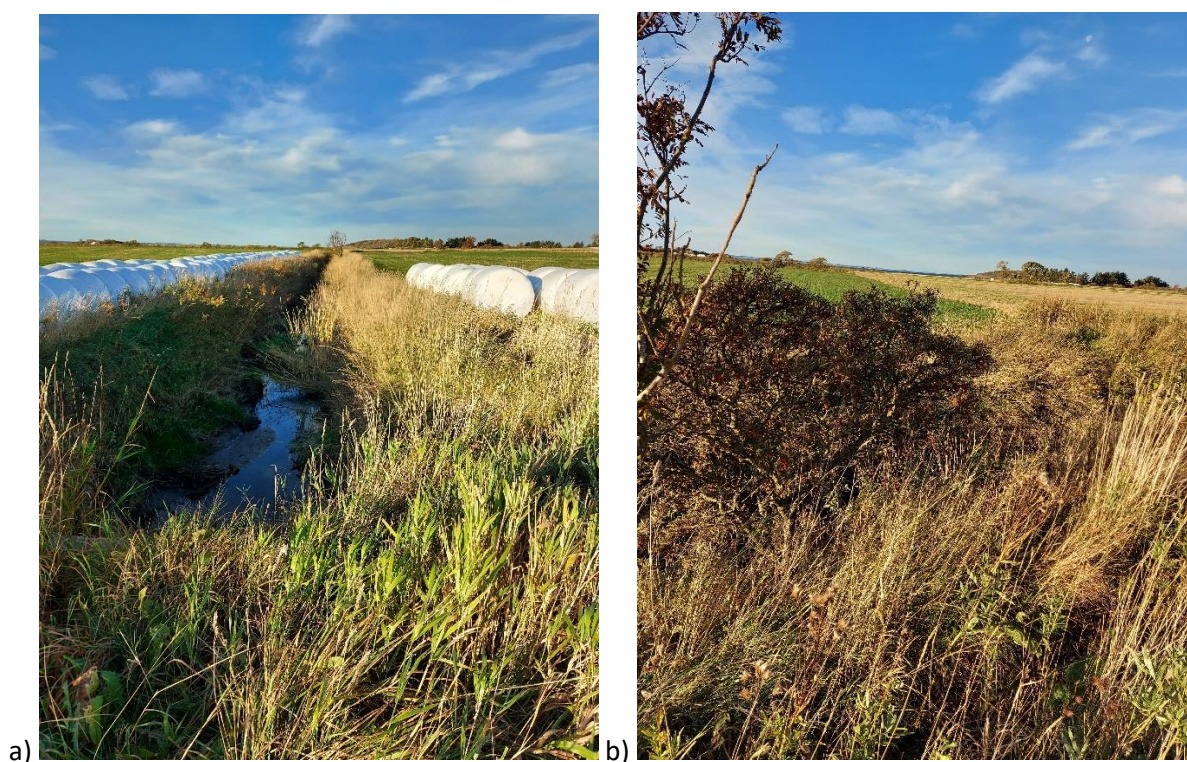
*Figur 3. Arealet langs Leirbekken er dyrka mark og noen trær og busker inkl. tindved, vokser i kanten.*

I forbindelse med etablering av beredskapsdammen vil det også bli behov for terrenginngrep langs Leirbekken (gnr./bnr. 173/25, 173/7, 174/2). Her er det jordbruksareal helt inn til bekken/kanalen, men noen tindvedbusker vokser i bekkanten. Jordbruksarealet består både av gress og korn (se Figur 1 og Figur 3).

Arealet langs Leirbekken er iht. NiN, åker (fulldyrket mark som er pløyd, gjødslet og tilsådd, og ofte også sprøytet) og kanskje oppdyrket varig eng (mark med gras som er tilsådd og som gjødsles, kanskje sprøytes, og som pløyes uregelmessig, typisk med (5-)10-15 års mellomrom). Se foto i Figur 3. Dette er ikke naturtyper prioritert av forvaltningen.
