Miljøtekniske grunnundersøkelser fase 1–  
historisk kartlegging av antropogen påvirkning i  
Paul Holmsens vei, Fredrikstad kommune

12. mai 2021

A226178-006

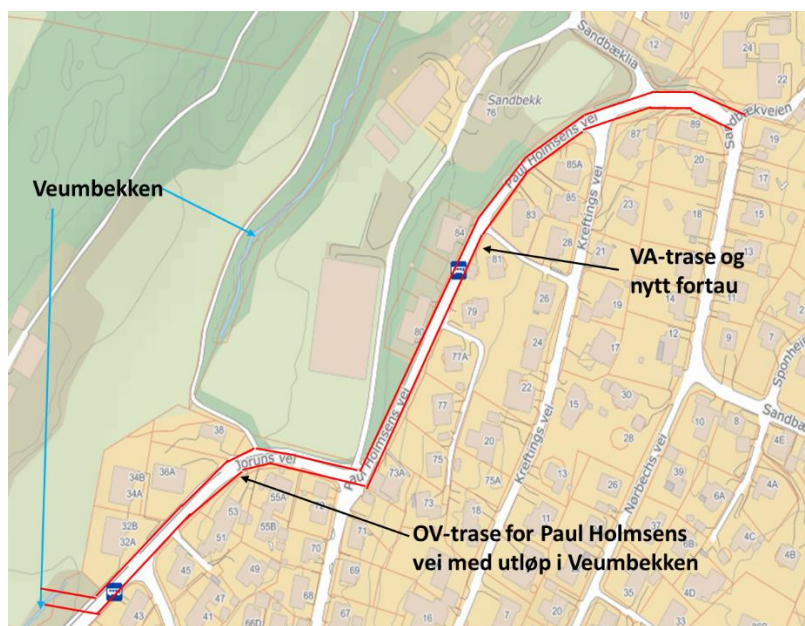
Figur 1. Kartutsnittet viser grovt tiltaksområdet innenfor røde linje i Paul Holmsens vei og Joruns vei i Fredrikstad. I Paul Holmsens vei 73A-89 skal det legges nye VA-ledninger, og overvannsledning for drenering av denne delen av boligområdet er tenkt lagt til nedsiden av Joruns vei 32 A med utløp i Veumbekken.

I Paul Holmsens vei 73A-89 skal det legges nytt VA-nett på en 340 m lang strekning, samt anlegges fortau. I tillegg må det legges en ny OV-ledning for boligområdet fra krysset ved Paul Holmsens vei 72/73A til nedsiden av Joruns vei 32 med utløp i Veumbekken. Tiltakene med nedleggelse av nytt VA/OV-nett medfører graving ned til 2-3 m under eksisterende gatenivå på en 580-600 m lang strekning (Figur 1).

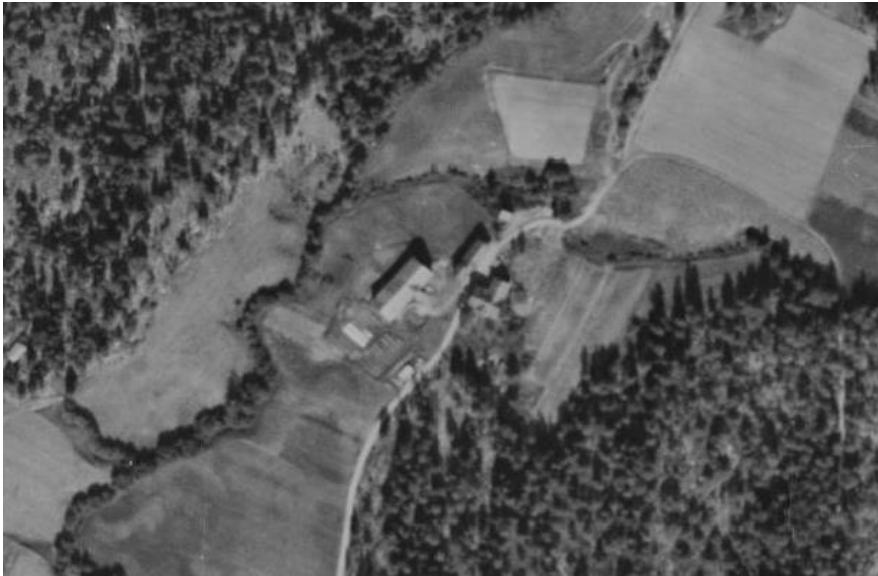
*Figur 2. Utsnitt av flyfoto fra 1947 hvor Sandbakken gård ligger midt i bildet. Jordbruksarealene omkring gårdsbruket vises tydelig sammen med den østlige tre kledde åsen (høyre bildekant).*

Dalføret som Veumbekkens østre løp drenerer, utgjorde i 1947 et jordbruksområde underlagt Sandbakken gård (Figur 2). I 1963 var dette bildet sterkt endret, og åsen mot øst utbygd (Figur 3).

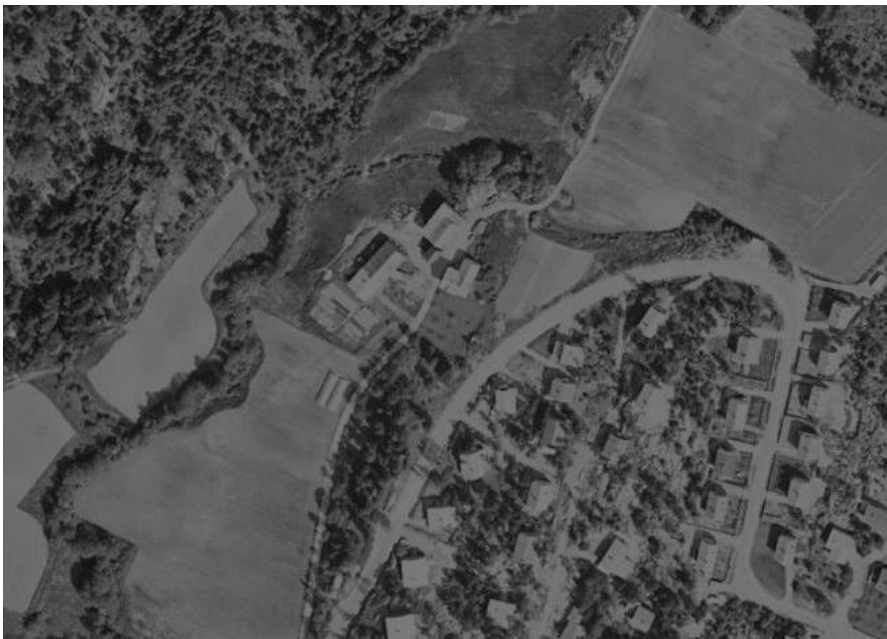
*Figur 3. Utsnitt av flyfoto fra 1963 med Sandbakken gård midt i bildet, deler av jordbruksarealene mot nordøst er tatt til boliger, og den tidligere trekledde åsen mot øst er nå blitt et boligområde.*

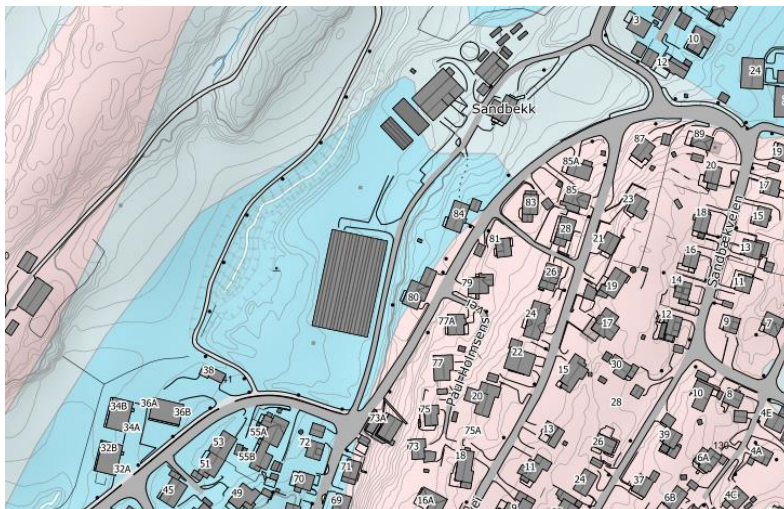
Figur 4. Utsnitt av løsmassekart som viser boligområdets plassering i den nordlige enden av Paul Holmsens vei, Sandbekk gård og Veumbekkens østre løp som skjærer igjennom venstre halvdel av kartutsnittet. Rosa farge indikerer tynt løsmassdekke med fjell i dagen, lys gråblå farge representerer tynne strandavsetninger og lyseblå farge utgjør tykk havavsetning (ngu.no).

Veistrekningen Paul Holmsens vei 73A til 89, samt inn i Sandbækveien mot syd ligger på et tynt dekke av løsmasser med fjell i dagen. Vest for veilegeme mot Sandbekk foreligger det en tynn marin strandavsetning som strekker seg ned mot Joruns vei på vestsiden av Veumbekken. Fra Paul

Holmsens vei 83 går de marine løsmasseavsetningene over til tykk marin leire som strekker seg ned forbi Joruns vei 32 A (Figur 4).

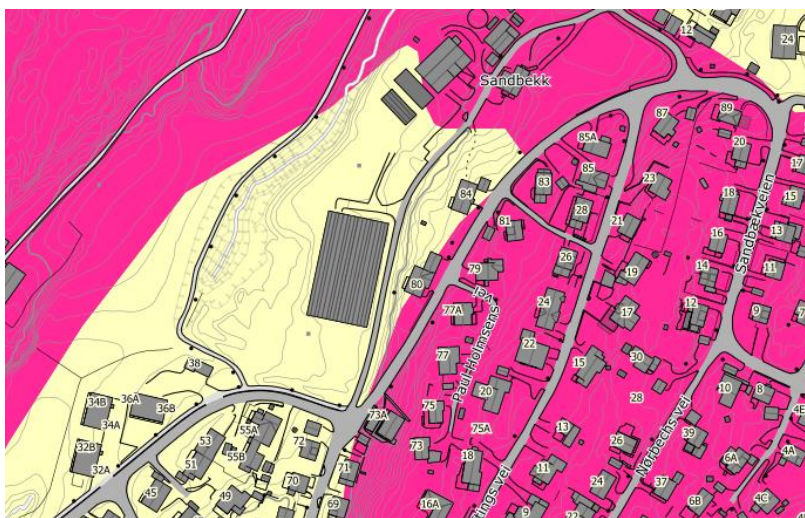
Figur 5. Utsnitt av berggrunnskart som viser aktsomhets grad for radon i boligområdet i Paul Holmsens vei og Joruns vei. Lys gul farge indikerer fra moderat til lav aktsomhetsgrad, mens mørk rosa farge indikerer høy aktsomhetsgrad (ngu.no).

Berggrunn innenfor tiltaksområdet i Paul Holmsens vei i østlig retning ligger hovedsakelig innenfor høy aktsomhet mhp. potensiell utlekking av radon til omgivelsene. I Joruns vei avtar aktsomhetskategorien til moderat til lav (Figur 5).

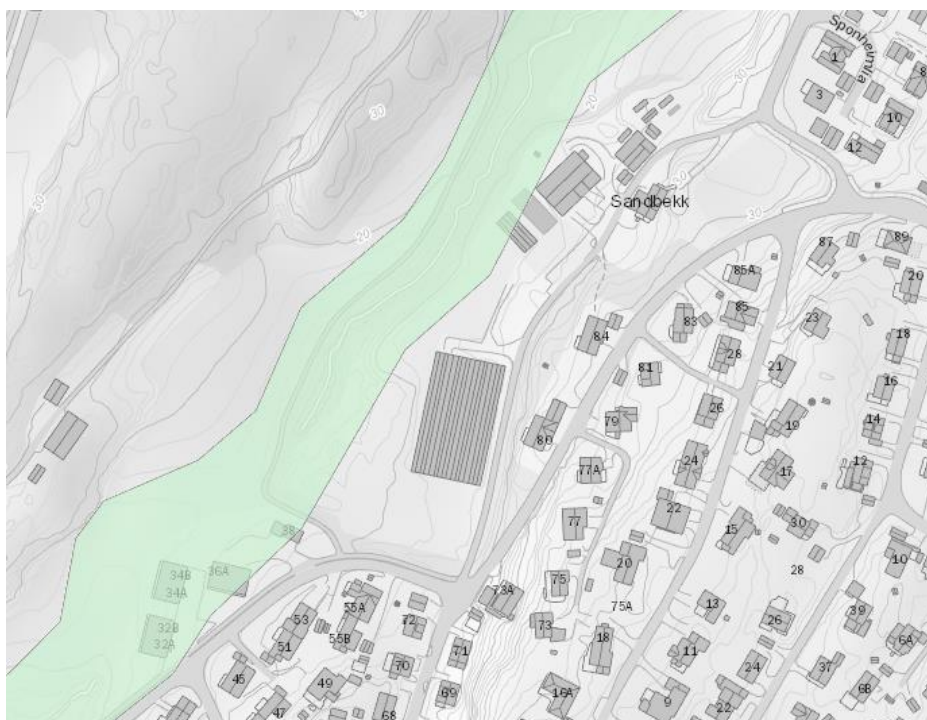
Figur 6. Utsnitt av kart som viser aktsomhetsområde for flom (lysegrønt felt) for Veumbekken nær boligområdene i Joruns vei, den nordre delen av Paul Holmsens vei og Sandbekk gård i Fredrikstad kommune (naturbase.no).

Veumbekkens østre løp har sitt utspring i Stordammen i Veumskogen, og drenerer mot sydvest. Bekkeløpet passerer på vestsiden av Sandbekk gård, og har et løp på drøye 2 km før bekken går i samløp med det vestre bekkeløpet til Veumbekken på høyde med Mølleveien 42. Det vestre bekkeløpet starter ved Veum drøye 2,5 km nord for samløpet med det østre bekkeløpet. Bekken er kategorisert som en viktig lokal viktig naturtype (DN håndbok 13), og er oppført som aktsomhetsområde mhp. flom av NVE (Figur 6).

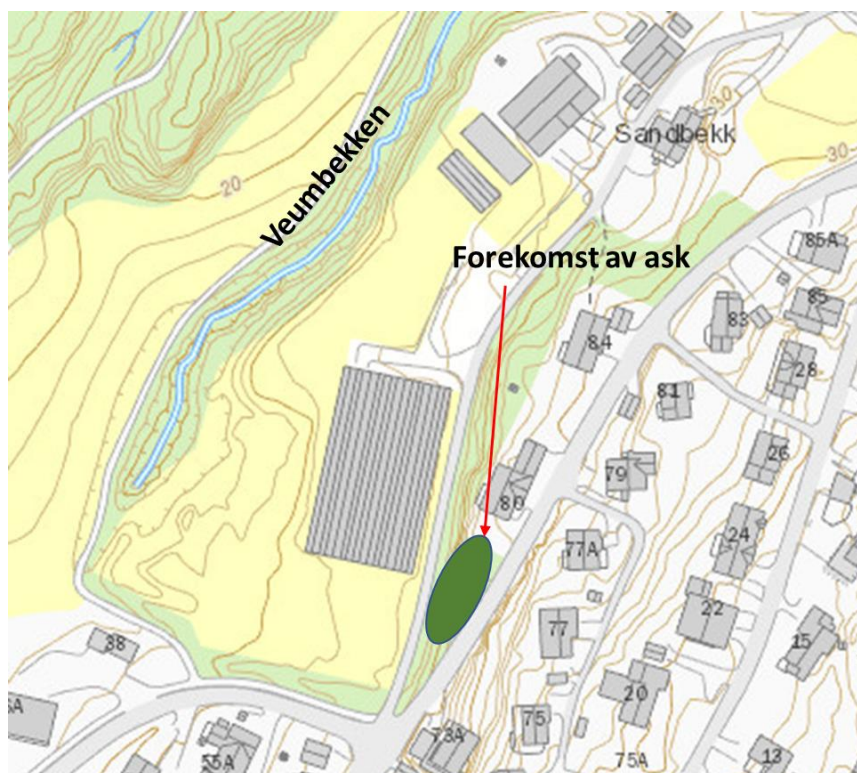
Figur 7. Utsnitt av kart som viser registrert forekomst av asketrær (mørk grønn ellipse) på Sandbekken gårds eiendom nær boligområdet i Paul Holmsens vei i Fredrikstad (naturbase.no).

Innenfor tiltaksområdet er det ikke rapportert om forekomster av uønskede svartlistede plantearter. Men rett sydvest for Paul Holmsens vei 80 er den rødlistede tresorten ask (*Fraxinus excelsior*) registrert (Figur 7). Ask vurderes som sårbar (VU) fordi den er rammet av en nylig etablert sykdom, askevisnesyke, og det er en pågående, sterk bestandsreduksjon som allerede gjelder betydelige deler av artens norske populasjon (på Østlandet, Sørlandet og Vestlandet) (11).

Hvorvidt det dreier seg om et enkelt tre eller flere innenfor det avgrensede arealet vites ikke. Imidlertid vil det være av stor betydning og ikke grave over rotsystemet til asketreer/trærne (også øvrige trær) om disse ligger tett ved VA-traseen som skal graves ut i Paul Holmsens vei. Beskyttelsesbarrieren må være tilstrekkelig dimensjonert så den forhindrer anleggsarbeid i og ødelegge treer/trærne. Minimum avstand mellom trestammen og barrieren bør være der trekronens omkrets dekker halve treets høyde. Dette for å beskytte rotsystemet for skade eller kvelning.
