## ► Miljøsaneringsbeskrivelse

Slåtthaugveien 150

Oppdragsnr.: 5207625-142 Dokumentnr.: 5207625-142-RIM-01 Versjon: D01 Dato: 2021-04-15

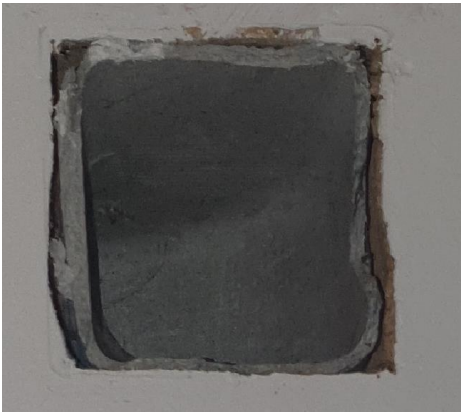
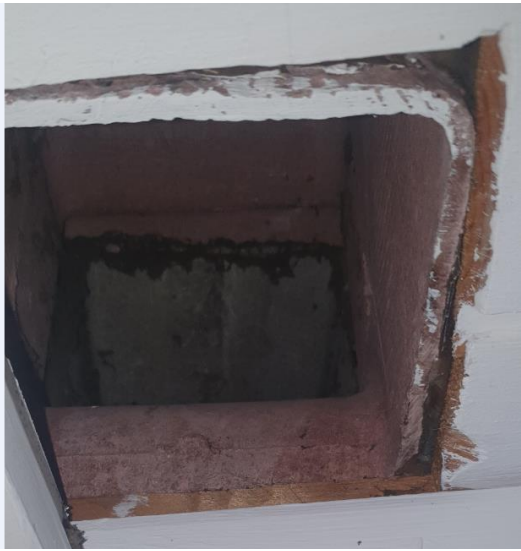
| Materiale | Plassering | Mengde | Bilde |
|---|---|---|---|
| Asbestholdig ventilasjonskanaler | 1. og 2. etasje | ca. 4 stk. | <br> |

Fjerning av asbest krever asbestsanering av firma med godkjenning fra Arbeidstilsynet. Arbeidet må utføres iht. forskrift om utførelse av arbeid.

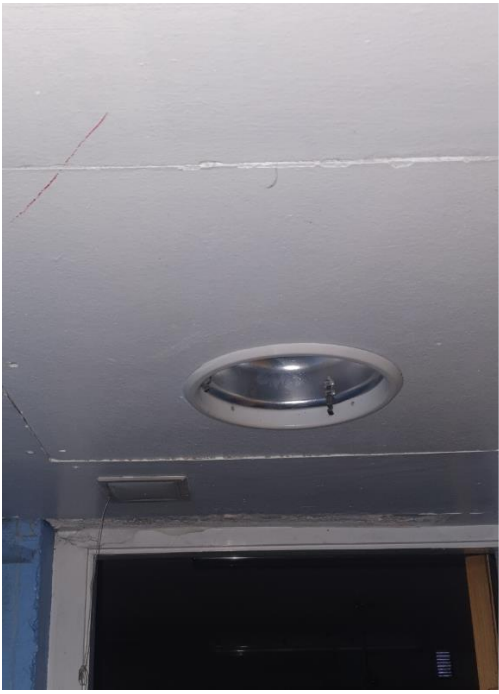
| Materiale | Plassering | Mengde | Bilde |
|---|---|---|---|
| Asbestholdige himlingsplater | gang til garasje | ca. 5 m <sup>2</sup> | |

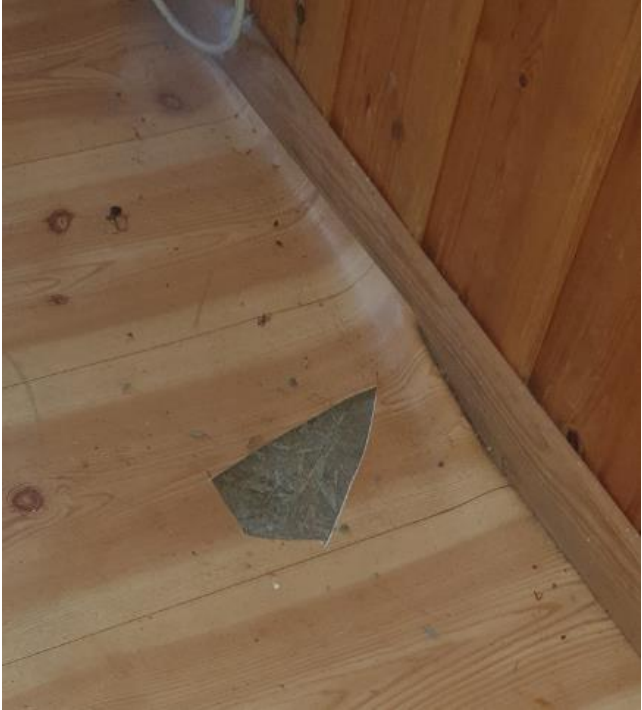
| Materiale | Plassering | Mengde | Bilde |
|---|---|---|---|
| Vinylgulvbelegg | 1. etasje. | ca. 40 m <sup>2</sup><br>(2 lag) | |
| | 2. etasje | ca. 6 m <sup>2</sup> | |

Gulvbelegg med ftalater rives på vanlig måte, men legges i egen container. Leveres til godkjent avfallsmottak som farlig avfall med ftalater.

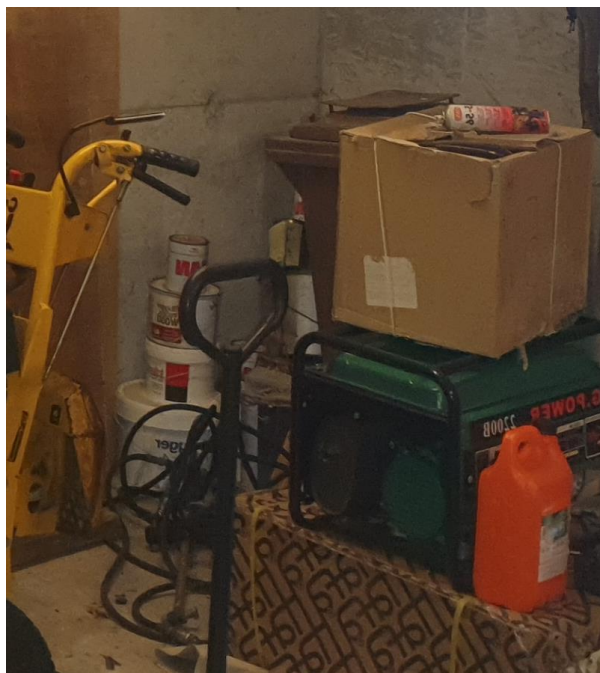
Under befaringen stod det igjen en del malingsspann, oljerester og lignende i garasje mm.

Maling og kjemikalier samles inn og settes i egne kasser. Leveres i originalemballasjen til godkjent avfallsmottak som farlig avfall.

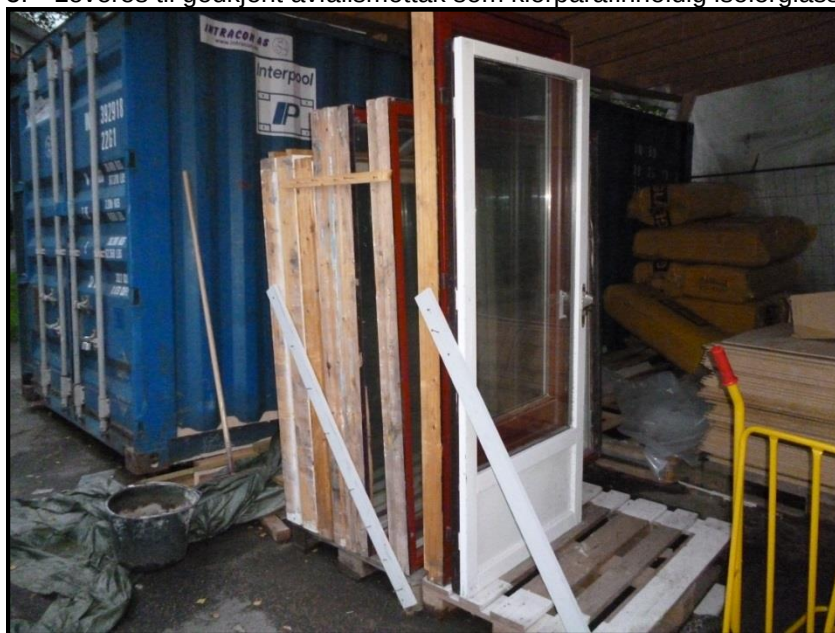
Figur 1: Slik kan vinduer og balkongdører klargjøres for transport.

1. Vinduene tas hele ut av veggen.
2. Vanligvis settes vinduene stående på en trepall og spikres fast/til hverandre med trelekter på skrå. Dette for å gjøre opplasting og håndtering av vinduene under transport og på mottaket så enkelt som mulig.
3. Vinduene settes i container eller rett på lastebil.
4. Glasset må ikke knuse under uttak eller transport.
5. Leveres til godkjent avfallsmottak som klorparafinholdig isolerglassvindu.
