# ► Miljøsaneringsbeskrivelse

Omegastasjon

FV17 Lurøy Kommune

Oppdragsnr.: 52107754 Dokumentnr.: MSB-01 Versjon: J02 Dato: 2021-11-16

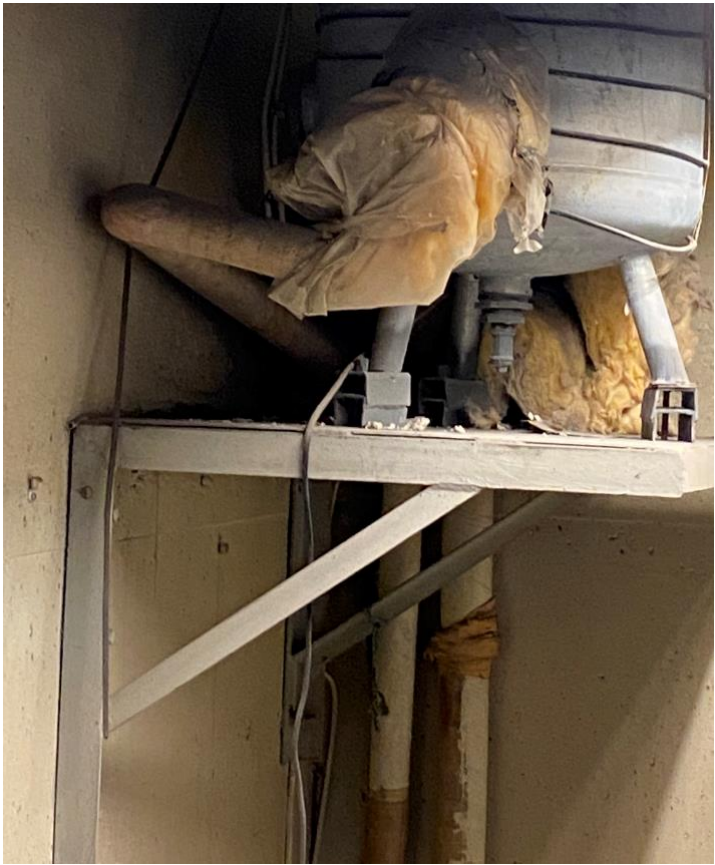
| Materiale | Plassering | Mengde | Bilde |
|---|---|---|---|
| Asbestholdig rørisolasjon (bend, sammenkoblinger, mansjetter/endestykker) | Work room | ca. 4 stk. | |

| Stoff | Et. | Sted | Type forekomst | Enhet | Mengde (ca.) | Miljøsaneringsbeskrivelse | Avfallsstoffnr. | EAL |
|---|---|---|---|---|---|---|---|---|
| Asbest | 1 | Work room | Asbestholdig rørisolasjon (bend, sammenkoblinger og endestykker/mansjetter) | stk. | 4 | Asbestsanering | 7250 | *17 06 01 |

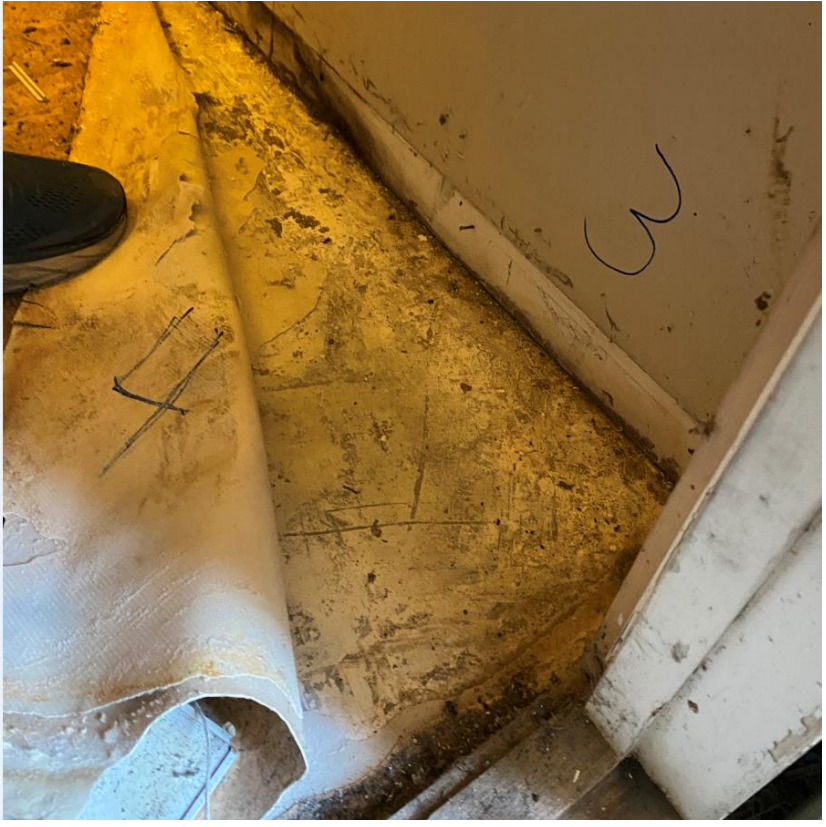
| Materiale | Plassering | Mengde | Bilde |
|---|---|---|---|
| Asbestholdig lim under gulvbelegg | Toalett | ca. 3 m <sup>2</sup> | |

| Stoff | Et. | Sted | Type forekomst | Enhet | Mengde (ca.) | Miljøsaneringsbeskrivelse | Avfallsstoffnr. | EAL |
|---|---|---|---|---|---|---|---|---|
| | 1 | Toalett | Lim under gulvbelegg | m <sup>2</sup> | 3 | | | |

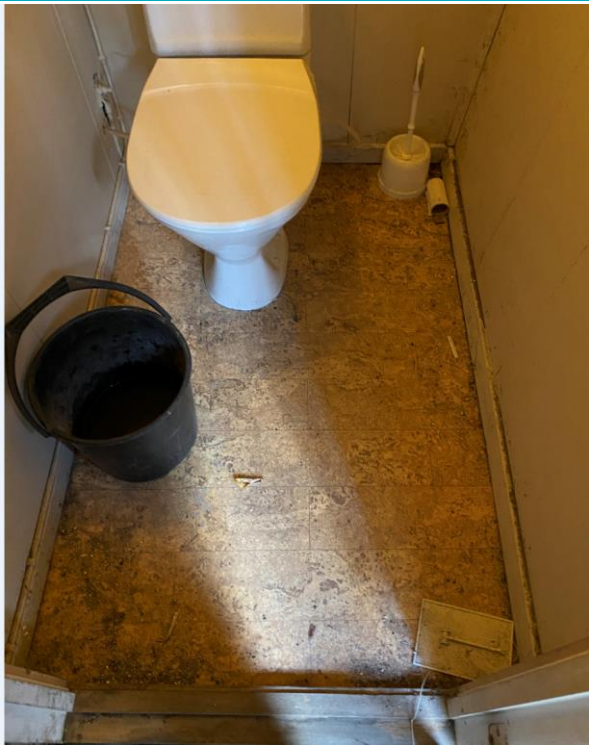
| Materiale | Plassering | Mengde | Bilde |
|---|---|---|---|
| Vinylgulvbelegg | Toalett | ca. 3 m <sup>2</sup> | |

| Stoff | Et. | Sted | Type forekomst | Enhet | Mengde (ca.) | Miljøsaneringsbeskrivelse | Avfallsstoffnr. | EAL |
|---|---|---|---|---|---|---|---|---|
| Ftalater | Toalett | Tilbygg | Vinyl gulvbelegg | m <sup>2</sup> | 3 | Rives normalt, men legges i egen container | 7156 | *17 02 04 |

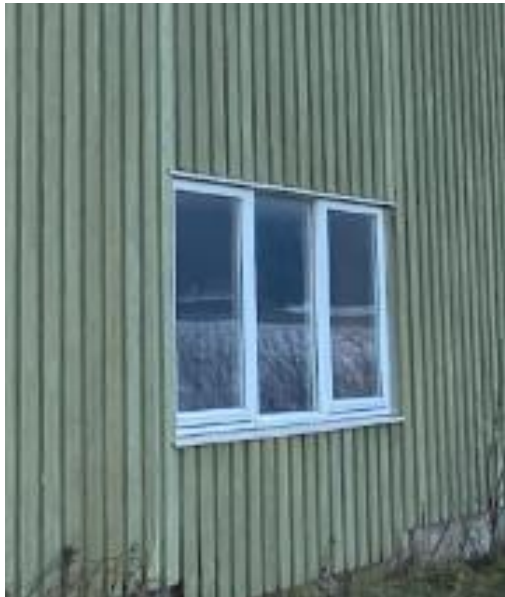
| Materiale | Plassering | Mengde | Bilde |
|---|---|---|---|
| Fugemasser | Rundt vindu | ca. 8 lm. | |

| Stoff | Et. | Sted | Type forekomst | Enhet | Mengde (ca.) | Miljøsaneringsbeskrivelse | Avfallsstoffnr. | EAL |
|---|---|---|---|---|---|---|---|---|
| | Fasade | Mellom vindu og betongvegg | Fugemasse | lm. | 8 | Fugemasse skjæres ut og legges i egnet beholder. | 7156 | *17 02 04 |

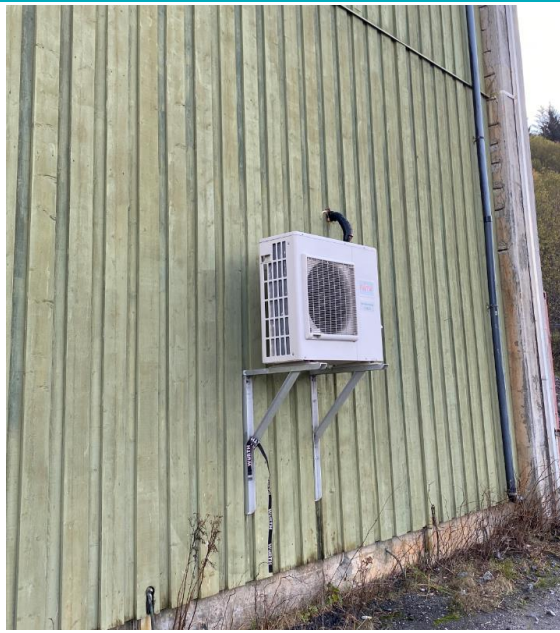
| Type | Plassering | Mengde | Bilde |
|---|---|---|---|
| Liten kjølemaskin | Fasade mot vest | 1 stk. | |

| Stoff | Et. | Sted | Type forekomst | Enhet | Mengde (ca.) | Miljøsaneringsbeskrivelse | Avfallsstoffnr. | EAL |
|---|---|---|---|---|---|---|---|---|
| KFK/HKFK/HFK-gass til kjøling | Fasade | Mot vest | Kjølemaskin, liten | stk. | 1 | Enhetene må tappes for miljøskadelig gass <u>av kjølemaskinist</u> . Gassen leveres til Returgassordningen eller til godkjent avfallsmottak. | 7240 | *16 05 04 |

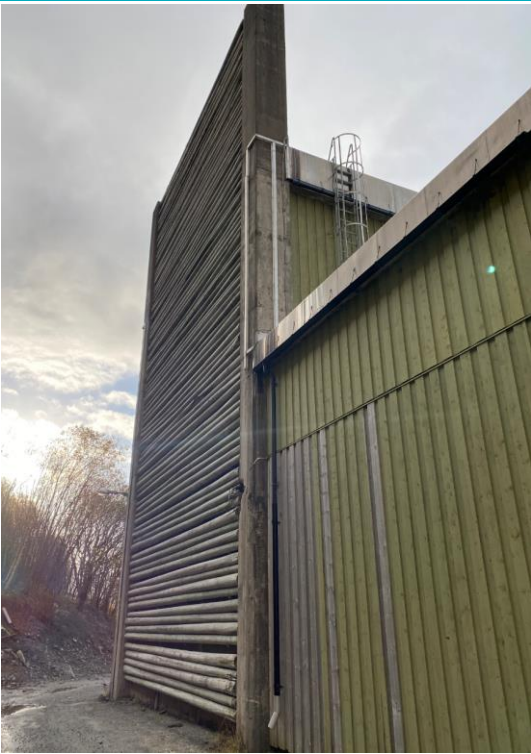
| Materiale | Plassering | Mengde | Bilde |
|---|---|---|---|
| Fasadeplater og bjelke-stengsel | Fasade | ca. 9 tonn | |

| Stoff | Et. | Sted | Type forekomst | Enhet | Mengde (ca.) | Miljøsaneringsbeskrivelse | Avfallsstoffnr. | EAL |
|---|---|---|---|---|---|---|---|---|
| Krom-kobberarsen | Fasade | Kledning og bjelkestengsel | Trykkimpregnert trevirke | tonn | 9 | Rives på vanlig måte, men legges i egen container. | 7098 | *17 02 04 |

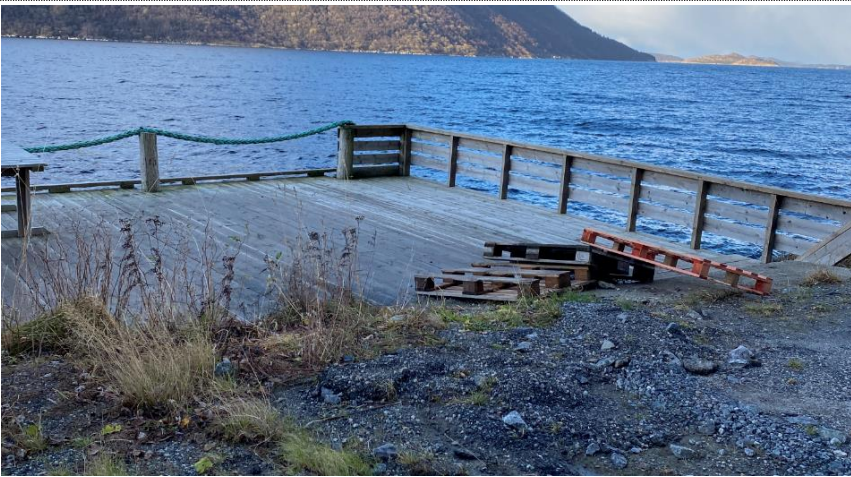
| Materiale | Plassering | Mengde | Bilde |
|---|---|---|---|
| Trevirke brukt ifm. kai | Uteområde mot vest | ca. 2 tonn | |

| Stoff | Et. | Sted | Type forekomst | Enhet | Mengde (ca.) | Miljøsaneringsbeskrivelse | Avfallsstoffnr. | EAL |
|---|---|---|---|---|---|---|---|---|
| | Ute | Uteområde på vestsiden | Trykkimpregnert trevirke brukt ifm. kai | tonn | 2 | | | |

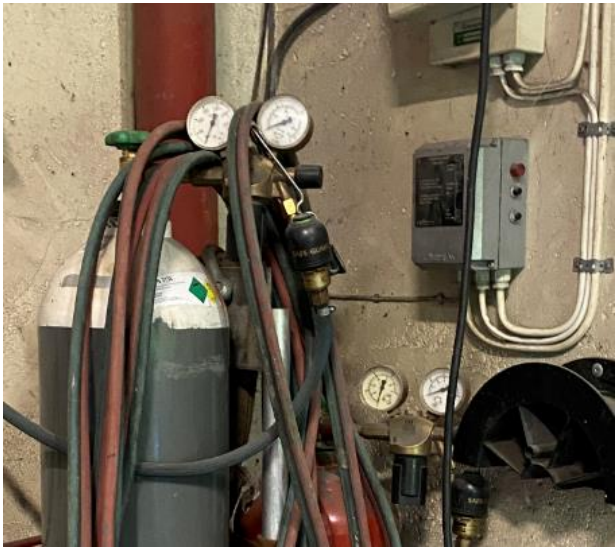
| Materiale | Plassering | Mengde | Bilde |
|---|---|---|---|
| Eldre trykkmålere kan inneholde kvikksølv | Work room | 5 stk. | |

| Stoff | Et. | Sted | Type forekomst | Enhet | Mengde (ca.) | Miljøsaneringsbeskrivelse | Avfallsstoffnr. | EAL |
|---|---|---|---|---|---|---|---|---|
| Kvikksølv | 1. | Work room | Trykkmålere | stk. | 5 | Hele enheten hvor bryterne er montert demonteres forsiktig og oppbevares trygt i egnet emballasje. Leveres som EE-avfall. | a) | a) |

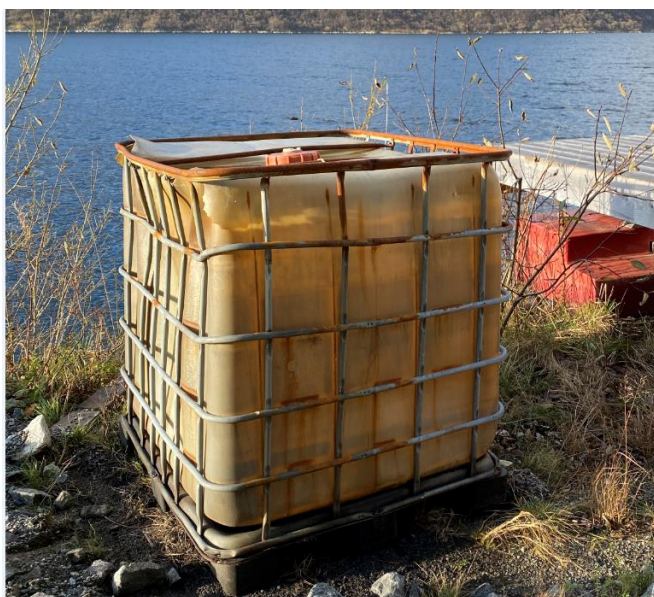
På vestsiden av bygget er det en lokalisert en 1000 liters palletank brukt til olje. Beholderen var litt over én tredjedel full. Det betyr at det er ca. 400 liter olje gjenværende på tanken.

| Stoff | Et. | Sted | Type forekomst | Enhet | Mengde (ca.) | Miljøsaneringsbeskrivelse | Avfallsstoffnr. | EAL |
|---|---|---|---|---|---|---|---|---|
| Olje | Ute | Vestsiden av bygget | Oljetank | stk. | 1<br>(1000 liter, ca. 1/3 full) | Olje hentes av sugebil. Tank rengjøres av tankrengjøringsfirma. Olje leveres som spillolje. | 7023 | *13 07 01 |

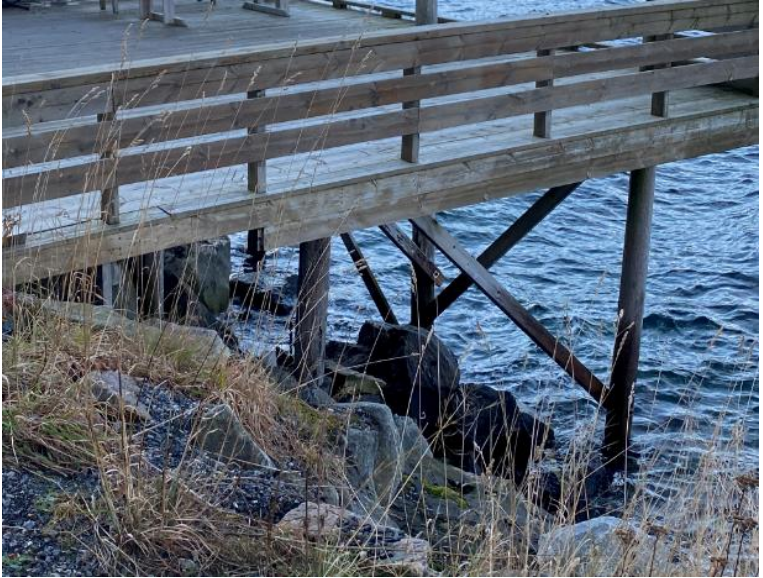
| Materiale | Plassering | Mengde | Bilde |
|---|---|---|---|
| Kreosotholdige peler/stokker | Understøttelse kai | ca. 1 tonn | |

| Stoff | Et. | Sted | Type forekomst | Enhet | Mengde (ca.) | Miljøsaneringsbeskrivelse | Avfallsstoffnr. | EAL |
|---|---|---|---|---|---|---|---|---|
| PAH | Ute | Kai | Peler/stokker | tonn | 1 | Samles sammen og legges i egen container eller annen egnet oppsamlingsenhet. | 7154 | *17 03 03 |

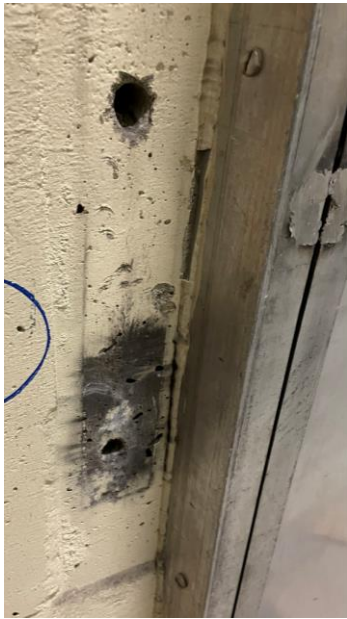
| Materiale | Plassering | Mengde | Bilde |
|---|---|---|---|
| Fugemasse ved dør | Vestibyle | ca. 2 lm. | |

Det er registrert høy konsentrasjon av PCB i fugemasse. PCB i så høye konsentrasjoner kan ha vandret inn i omkringliggende materialer, for eksempel betong og oljemaling. Ved sanering av fugemasser må deler av betongkonstruksjon også saneres som beskrevet i kap. 6.10.

| Stoff | Et. | Sted | Type forekomst | Enhet | Mengde (ca.) | Miljøsaneringsbeskrivelse | Avfallsstoffnr. | EAL |
|---|---|---|---|---|---|---|---|---|
| PCB | 1. | Vestibyle | Fugemasse ved dør | lm. | 2 | PCB-sanering. Se kap. 6.10 for nærmere beskrivelse. | 7210 | *17 09 02 |

PCB vandrer inn i tiliggende materialer, slik at ca. 2 mm av betongen inntil fugemasse må fjernes. Det vises til Fellesforbundets «saneringshefter» for PCB. Det gjøres oppmerksom på at PCB-støv er svært helseskadelig, slik at slik sanering må skje fagmessig og med nødvendig personlig verneutstyr
