# Tilstandsanalyse mur langs Fjøsangerveien

Miljøgeologisk grunnundersøkelse  
Datarapport

DATO / REVISJON: 31. august 2021/ 00

DOKUMENTKODE: 10226775-RIGm-RAP-001

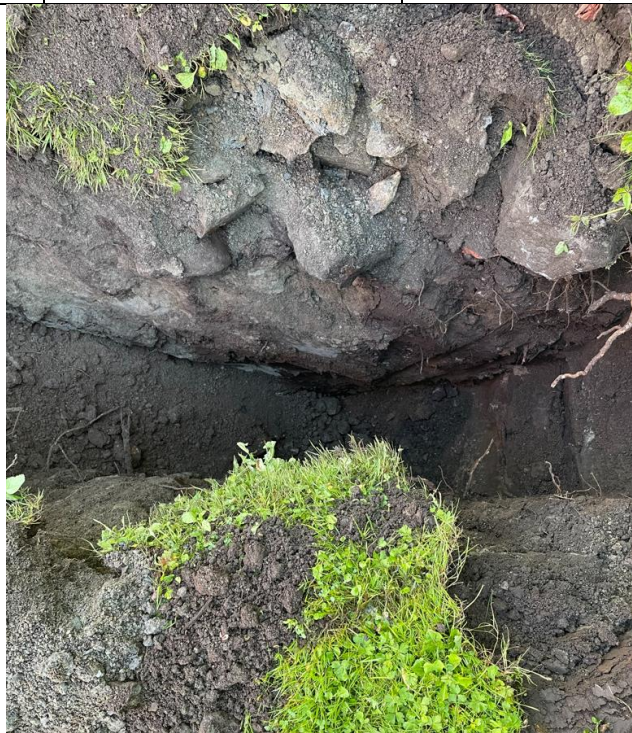
| BESKRIVELSE AV PRØVEGROP PG100 | | Original format<br>A4 | Fag<br>RIGm | | |

| 0–1 | | Toppdekke av gress.<br>Løsmasser av torv med en del stor stein. | | | |
| 1–2,5 | | Masser av grusig, humusholdig sand. | | | |
| Merknad:<br>Gravingen ble avsluttet i grove masser, ved ca. 2,5 m under terreng | | | | | |

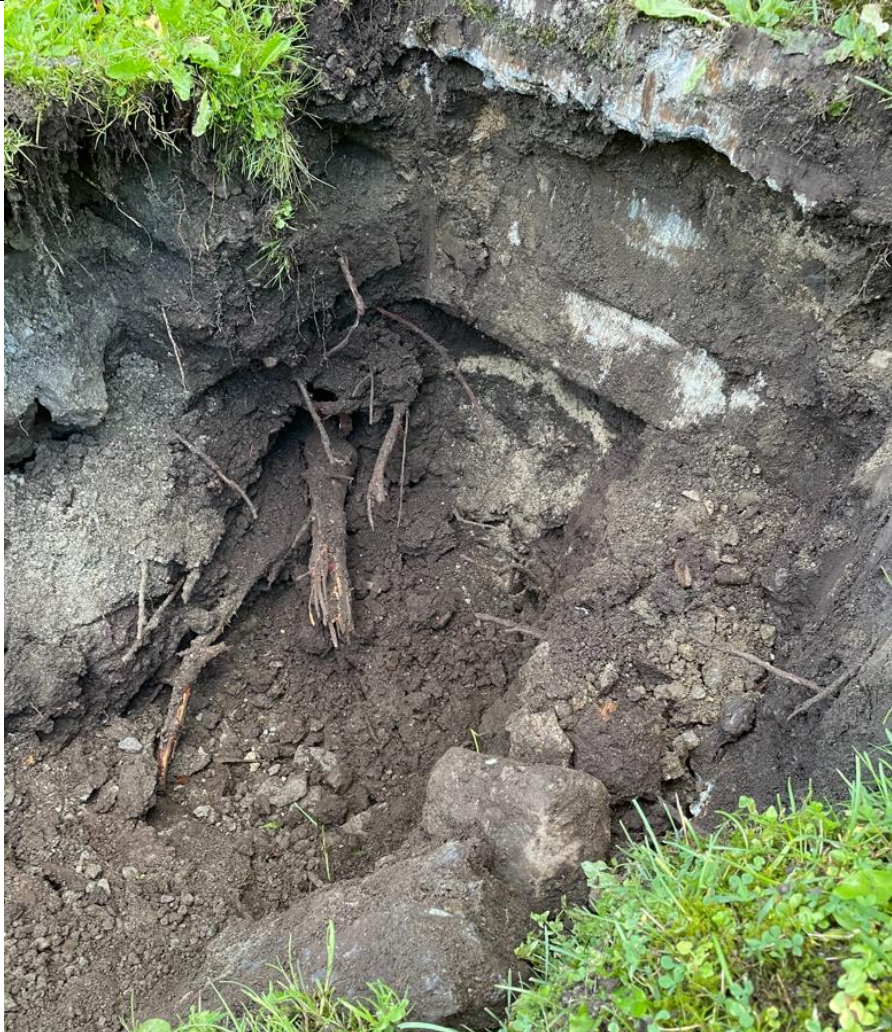
| BESKRIVELSE AV PRØVEGROP PG101 | | | | Original format<br>A4 | Fag<br>RIGm | | |

| 0–1 | | Toppdekke av gress. Torv med noe grus og store steiner. | | | |
| 1–2 | | Sandig torv. Mye røtter. | | | |
| Merknad:<br>Gravingen ble avsluttet i grove masser ved ca. 2 m under terreng. | | | | | |

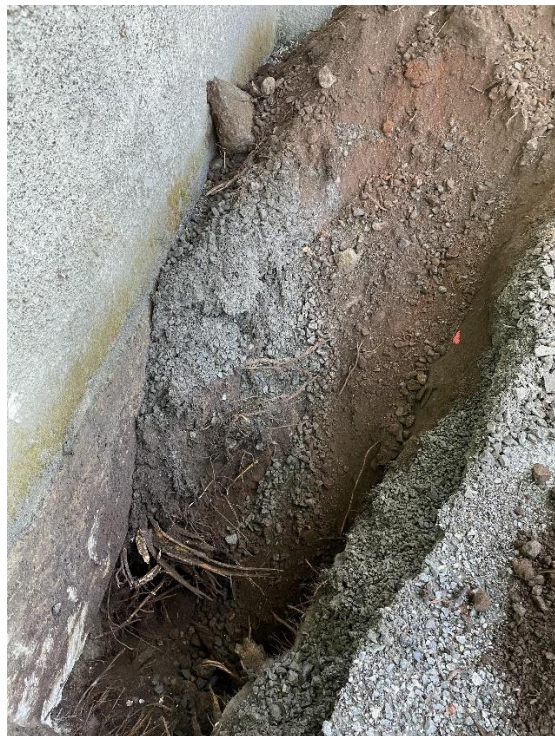
| BESKRIVELSE AV PRØVEGROP PG102 | | Original format<br>A4 | Fag<br>RIGm | | |

| 0–0,3 | | Grus. Antatt nylig masseutskiftet. | | | |
| 0,3-1,5 | | Torv. Mye røtter og noe småstein. | | | |
| <u>Merknad:</u><br>Gravingen ble stanset ca. 1,5 m under terreng på grunn av risiko for ødeleggelse av et vannrør som ligger parallelt med muren. Vannrøret ligger under gruslaget til høyre i bildet. | | | | | |

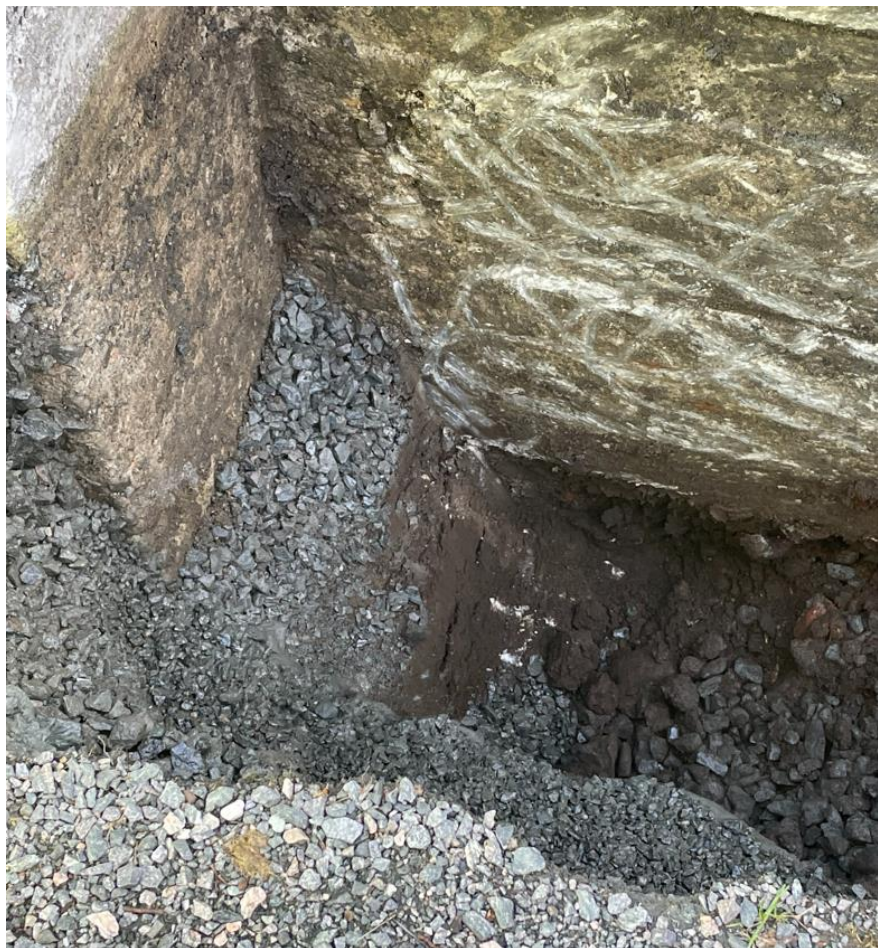
| BESKRIVELSE AV PRØVEGROP PG103 | | Original format<br>A4 | Fag<br>RIGm | | |

| Prøveserie nr.: PG103 | | | moh. | Koordinater (Euref89, UTM-sone 32) | |
|---|---|---|---|---|---|
| 0–1,0 | | Grus. Tilkjørt masser. | | | |
| 1,0-1,5 | | Sandig, siltig torv. | | | |
| <u>Merknad:</u><br>Gravingen ble avsluttet ved 1,5 m under terreng på grunn av risiko for påtreff av en vannledning som ligger langs muren. | | | | | |
