## ► Miljøsaneringsbeskrivelse

Håkonsgaten 1

Oppdragsnr.: 5209345 Dokumentnr.: 5209345-RIM-01 Versjon: D01 Dato: 2021-09-10

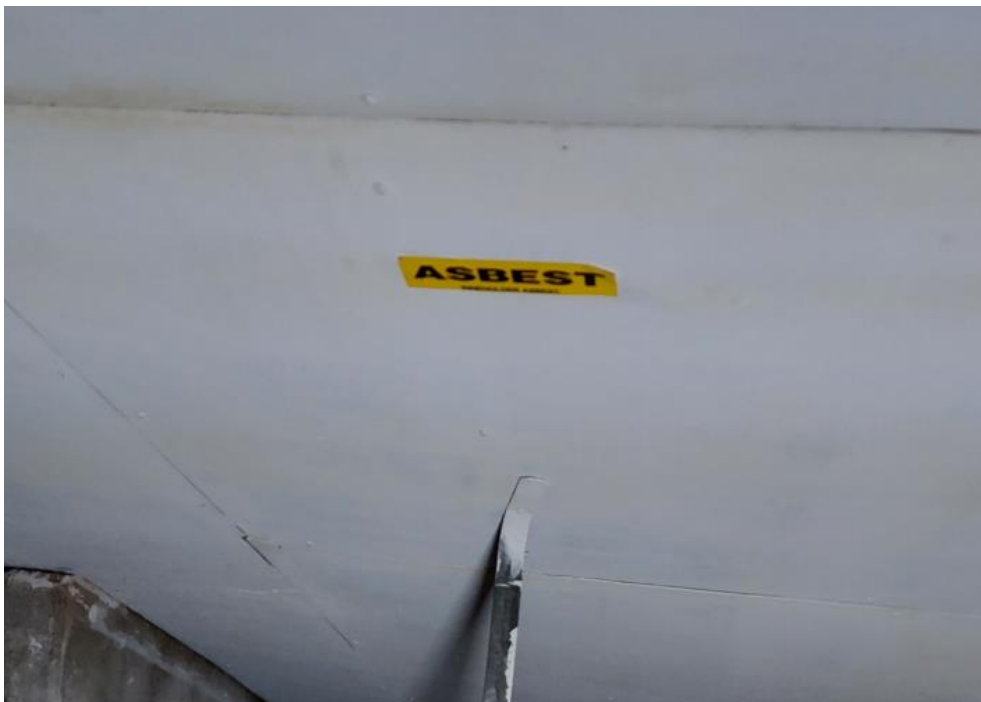
På flere rom på loftet er det asbest i himling. Rommet er i dag avsperrert. Ca. 100 m<sup>2</sup> observert (ca. 1 tonn). Platene er merket i forbindelse med en tidligere kartlegging, som vist på bilde under.

Fjerning av asbest krever asbestsanering av firma med godkjenning fra Arbeidstilsynet. Arbeidet må utføres iht. forskrift om utførelse av arbeid.

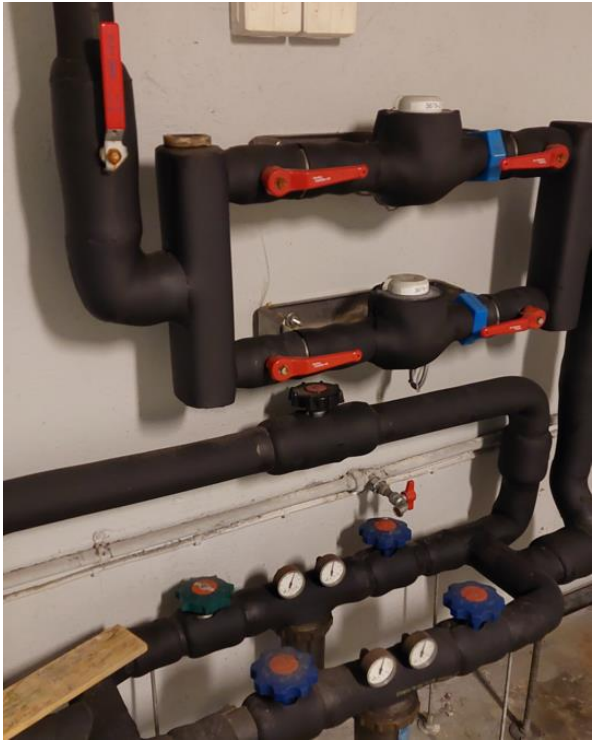
| Materiale | Plassering | Mengde | Bilde |
|---|---|---|---|
| Cellegummiisolasjon på rørføringer | Hele bygningen | ca. 1000 lm. (ca. 200 kg) | |

Rørisolasjonen rives av rørene og legges i plastsekker e.l.. Sekkene leveres til godkjent mottak for farlig avfall som farlig avfall med innhold av bromerte flammehemmere.

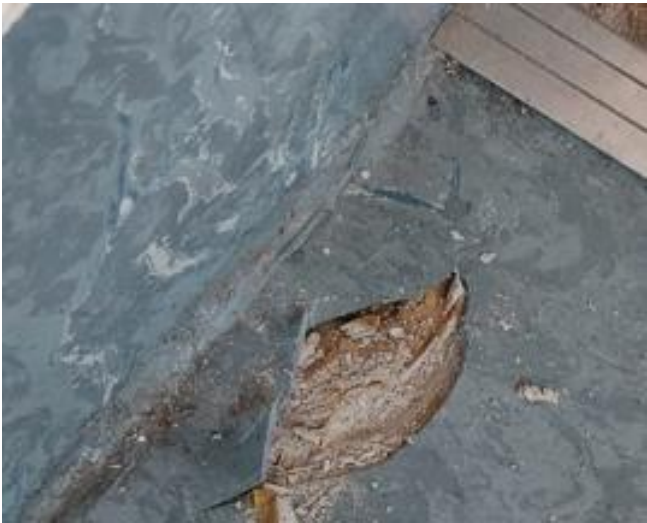
| Materiale | Plassering | Mengde (m <sup>2</sup> ) | Bilde |
|---|---|---|---|
| Vinyl gulvbelegg (blå) | 2.- 5. etasje | Ca. 3200 | |

Gulvbelegg og gulvlister med ftalater rives på vanlig måte, men legges i egen container. Leveres til godkjent avfallsmottak som farlig avfall med ftalater.

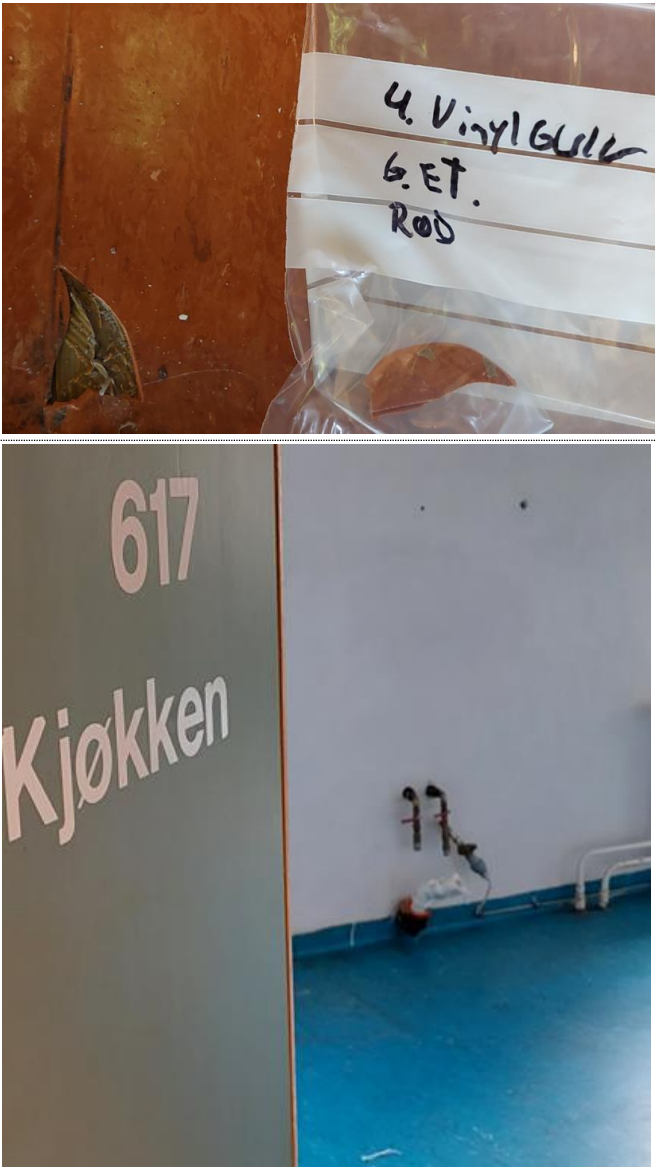
| Materiale | Plassering | Mengde (m <sup>2</sup> ) | Bilde |
|---|---|---|---|
| Vinyl gulvbelegg | 6. og 7. (rødt og mørkeblått) | Ca. 1600 | |

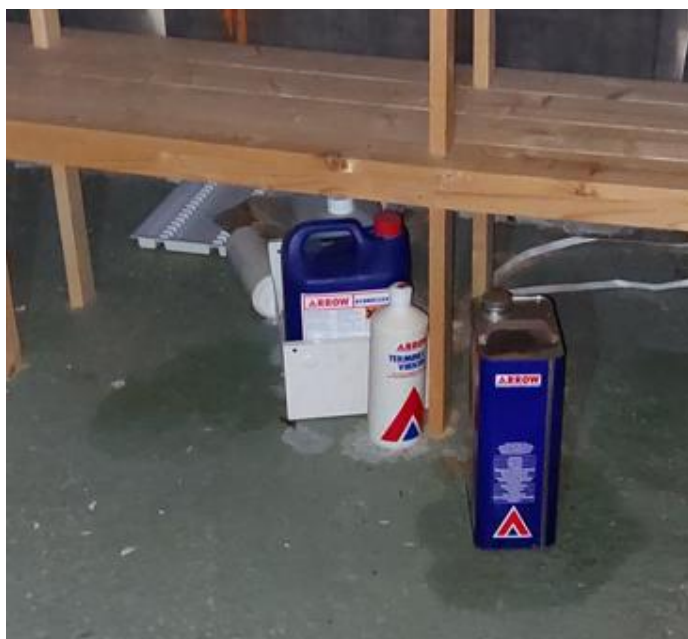
Under befaringen stod det igjen en del malingsspann, oljerester og lignende i tekniske rom, loft og i kjeller mm. Totalt ca. 100 kg.

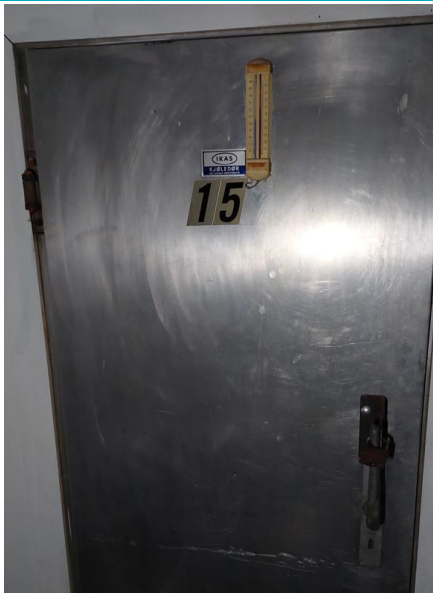
| Materiale | Plassering | Mengde | Bilde |
|---|---|---|---|
| Kjølerom med prefabrikkerte kjøleromsvegger og –tak som har PUR-skum som inneholder HKFK-gasser | Kjeller | ca. 50 m <sup>2</sup><br>ca. 0,7 tonn | |

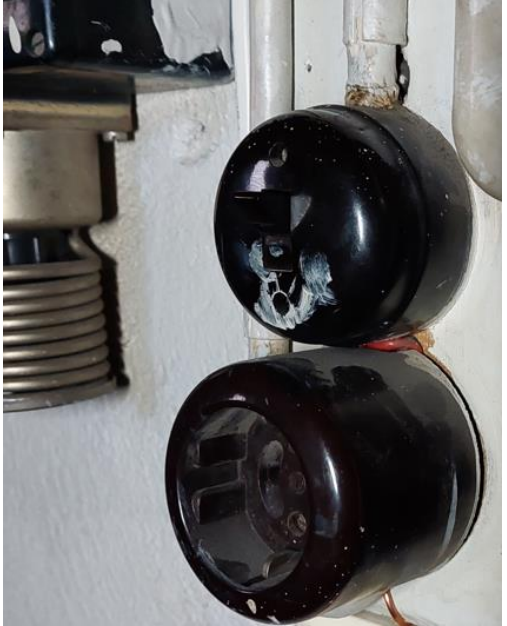
| <p>Elektriske brytere og koblingsbokser av Bakelitt er observert på loft og kjeller. Disse inneholder asbest men utgjør ingen helsefare når de demonteres hele. Behandles som EE-avfall.</p> | |
