BERGEN KOMMUNE

# GENERELL BESKRIVELSE AV MUDRING UNDER GAMLE NYGÅRDSBRO

| Tittel: | Generell beskrivelse av mudring under Gamle Nygårdsbro | | |
| Oppdrag nr: | A109463 | Rapportnummer | RAP-A109463-2022-07 |

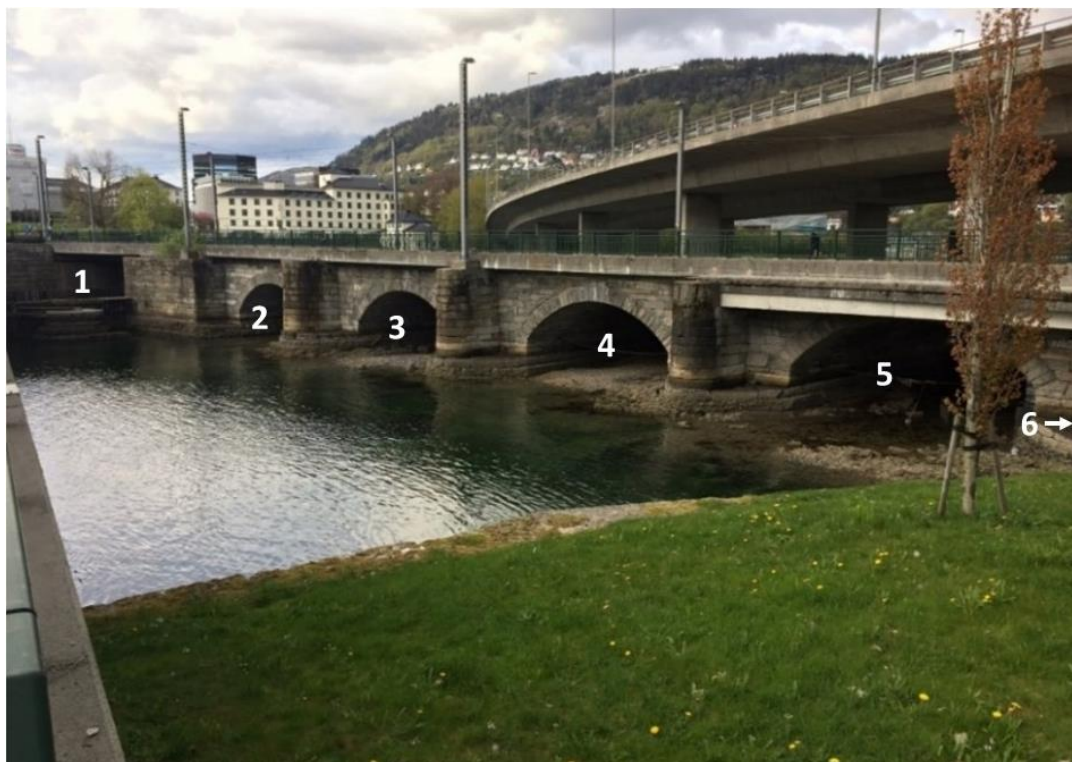
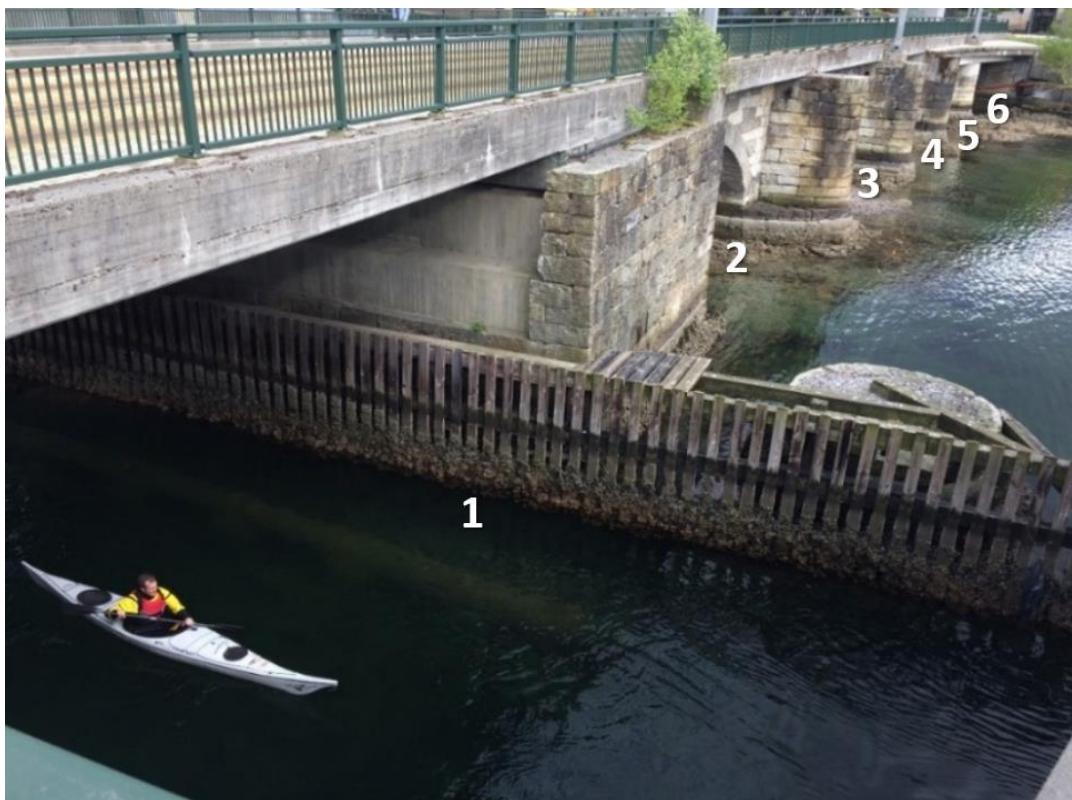
Gamle Nygårdsbro og løpene under broen nummerert fra 1-6, der løp 1 er det farbare løpet på nordsiden av broen. Det øverste bildet er tatt ved springfjære. Ved full flo står vannet over sedimentene i alle løpene.

Store Lungegårdsvann er et avgrenset fjordbasseng som står i forbindelse med Puddefjorden/Solheimsviken under de tre Nygårdsbroene (Figur 1). Gamle Nygårdsbro er den midtre og eldste av de tre broene og den mest begrensende for båttrafikk inn og ut av Store Lungegårdsvann med kun ett farbart løp (Figur 2). Det finnes i tillegg 5 andre løp under Gamle Nygårdsbro som ikke er farbare. Disse er tørrlagt ved lavvann (Figur 2). Ved full flo står sjøen over sedimentene også i disse løpene.

I forbindelse med kartleggingen av forurensning i sedimentene under Gamle Nygårdsbro, ble løpene under broen nummerert fra 1-6, der løp 1 er det farbare løpet på nordsiden av broen (Figur 2). Det henvises til Figur 2 og denne nummereringen ved videre omtale av løpene under Gamle Nygårdsbro.

Det skal kun mudres i løp 2 – 5 under Gamle Nygårdsbro (Figur 2). Det skal ikke mudres eller gjøres noen inngrep i det farbare løpet (løp 1 nærmest byen) eller i løp 6.

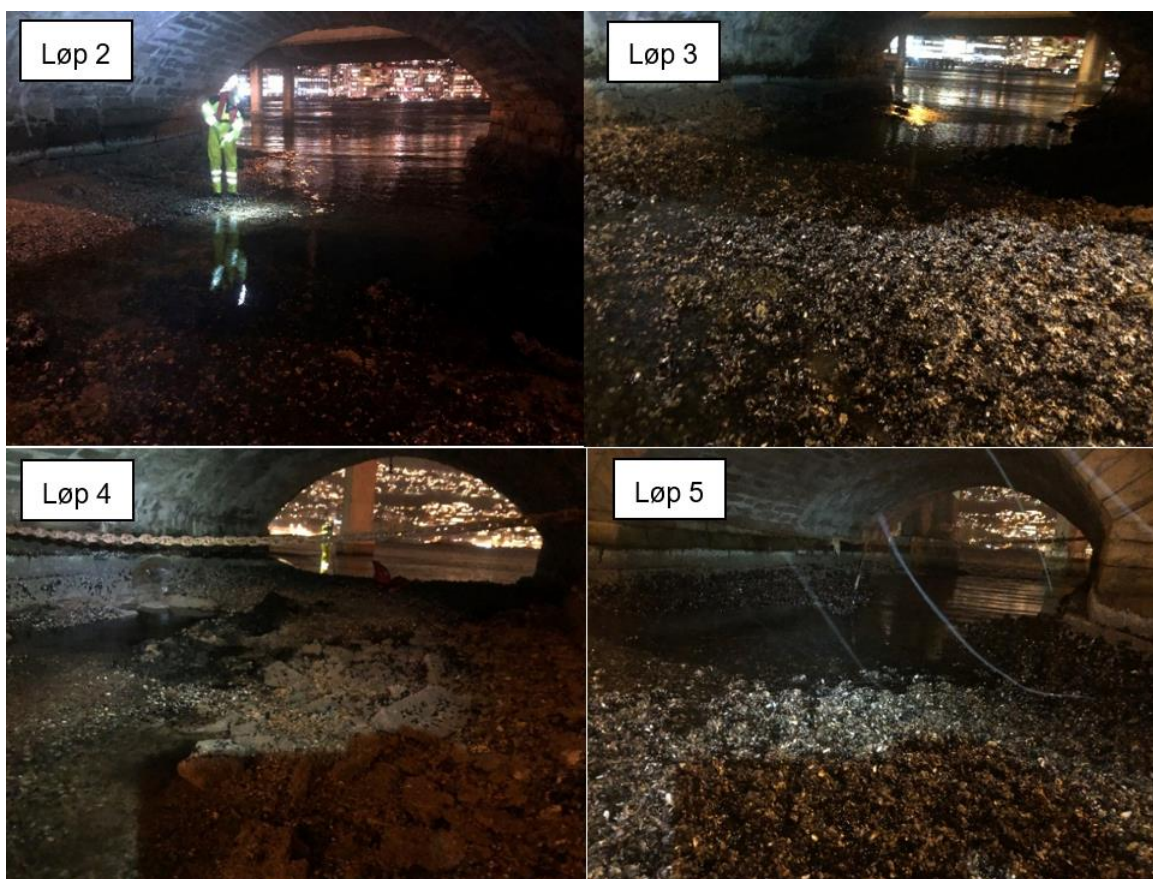
Figur 4 Bilder fra dagens sjøbunnsoverflate ved springfjære i løp 2-5 under Gamle Nygårdsbro

Det er gjennomført kartlegging av dybde ned til faste masser (grov stein) i løpene under Gamle Nygårdsbro ved hjelp av jordspyd og spade. Det ble observert et lag på ca. 40 – 60 cm med sandige masser midt i alle løpene. Mektigheten til de sandige massene er noe mindre nær sidene av løpet. Massene inneholder en del grus og skjellfragment.

I overflaten, særlig nær sidene på løpene, finnes det en del stein og blokker. Over sedimentene i store deler av løpene finnes det kolonier av blåskjell.

Figur 4 viser bilder fra dagens sjøbunnsoverflate ved springfjære i løp 2-5.
