KAMPLYBASE PG2 DP02 – Tilstandsanalyse Tingvollen  
Miljøkartleggingsrapport og miljøsaneringsbeskrivelse

Boliger på Tingvollen, Brekstad.

01	01.12.14	Miljøkartlegging NS 3424 nivå 3	Geir Sandberg	Eirik Wærner	Egil Sormbroen
<b>Rev./ status</b>	<b>Rev./ dato</b>	<b>Revisjonstekst</b>	<b>Utarbeidet</b>	<b>Kontrollert</b>	<b>Godkjent</b>

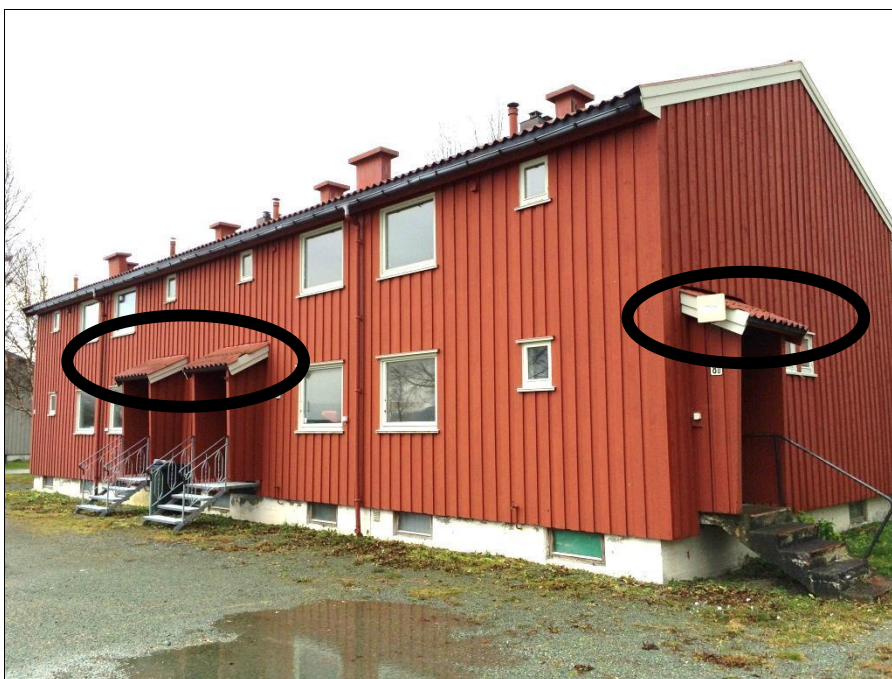
Figur 1: Tingvollen 8 er et av byggene som fortsatt har opprinnelig takkledning av bølgeeternit.

Tingvollen 8 er et av byggene som fortsatt har opprinnelig takkledning av bølgeeternit. Også takutstikk over inngangspartier (4 inngangspartier) har takteking av bølgeeternit, se figur 1.

Ut i fra våre registreringer, studier av flyfoto på finn.no og informasjon fra tilstandsregistrering utført i 2008, er det Tingvollen 2, 8 og 9 som har takteking av bølgeeternit. Øvrige bygg har takteking av stålplater.

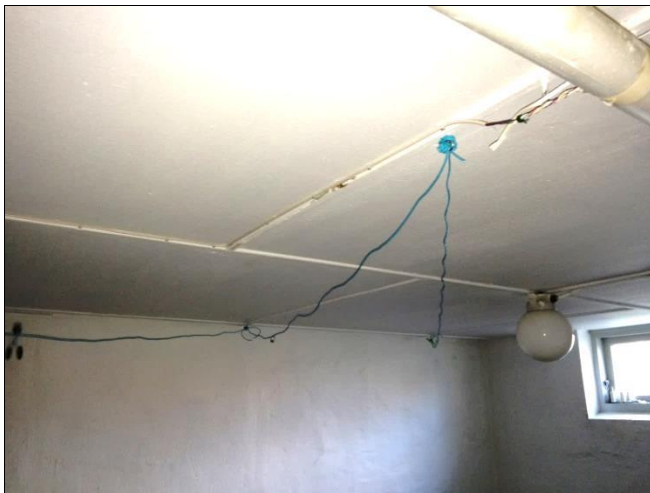
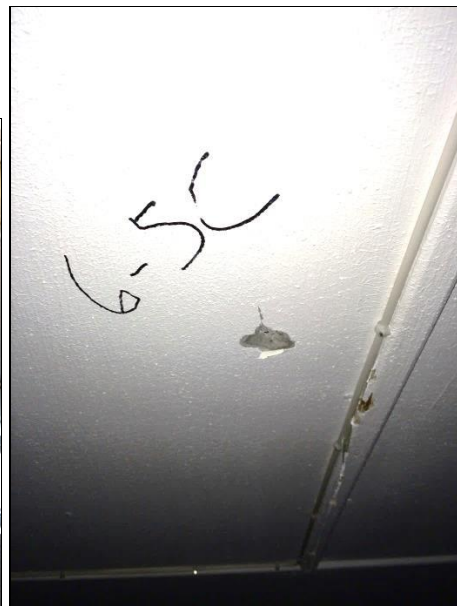
Figur 2: Platekledning i vaskerommet i Tingvollen 5C, eternitplater med asbestinnhold.

I vaskerommene i de fleste leilighetene som ble befart, registrerte vi platekledning i taket av eternit. Prøve 6-5C (Tingvollen 5C) påviste hvitasbest i takplatene, se figur 2. Figur 3 viser samme typen takplater i vaskerommet i Tingvollen 7A.

Det antas at de fleste vaskerommene har eternitplater i taket. Hvert vaskerom utgjør et areal på ca. 10 m<sup>2</sup>, og omfanget anslås totalt til ca. 400 m<sup>2</sup> (40 vaskerom), som tilsvarer ca. 6,4 tonn asbestholdig avfall (antatt tykkelse 8mm).

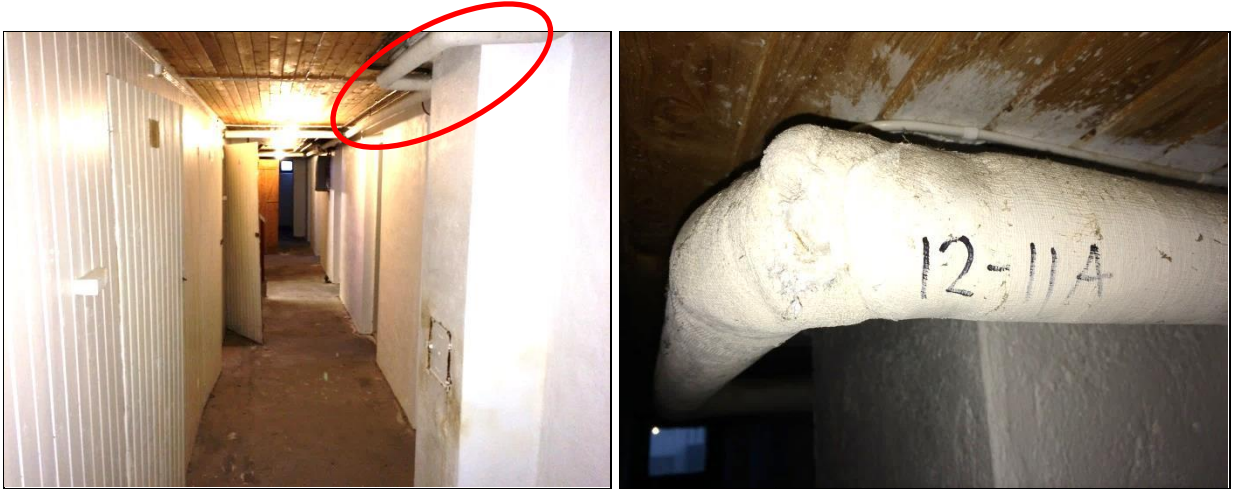
Figur 4: Rørisolasjon på vannrør i felleskjelleren i Tingvollen 11 inneholder asbest (rørbendene).

I Tingvollen 11 som har felles kjeller, registrerte vi rørstrekk i kjellerkorridoren som vi mistenkte kunne inneholde asbestholdig isolasjon. Prøve 12-11A av isolasjonen på et av rørbendene påviste innhold av både hvit- og brunasbest, se figur 4.

Det ble registrert 10 rørbend med asbestisolasjon i kjelleren i Tingvollen 11. Vi antar at øvrige bygg med felleskjeller har tilsvarende rørføringer med asbestholdig isolasjon i rørbendene.

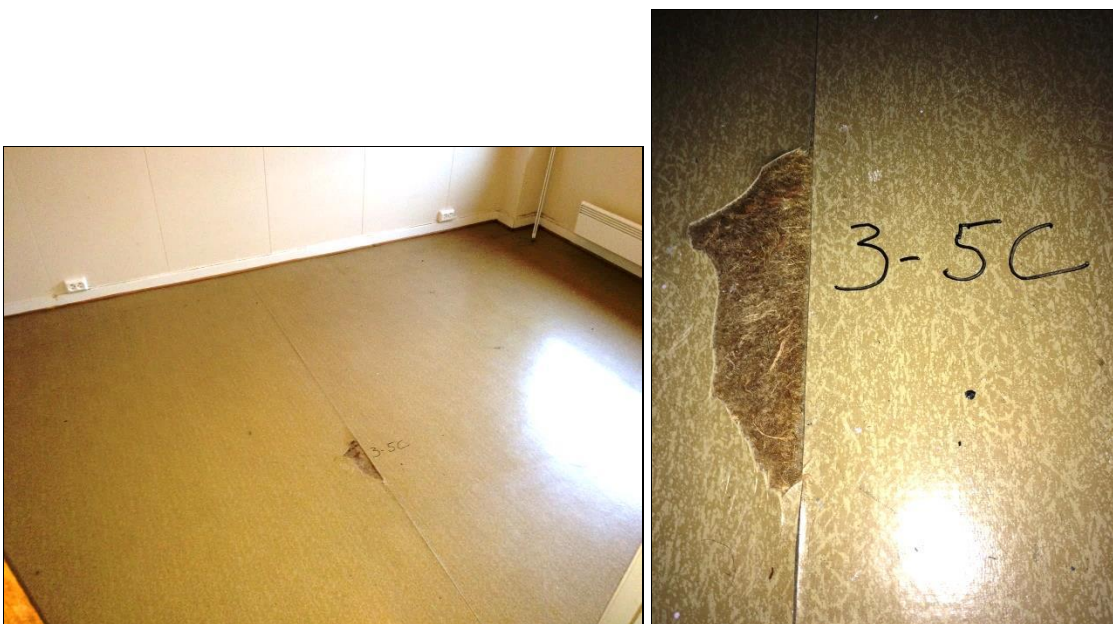
Figur 5: Vinylbelegg i leilighetene inneholder ikke asbest.

Vi har tidligere erfart at enkelte eldre vinylbelegg kan inneholde asbest. Det ble derfor tatt en prøve av et av vinylbeleggene som er benyttet i mange av leilighetene. Prøve 3-5C påviste imidlertid ikke asbestinnhold, se figur 5.

Vinylgulvet inneholder imidlertid klorparafiner som klassifiserer belegget som farlig avfall, se kapittel 4.9.

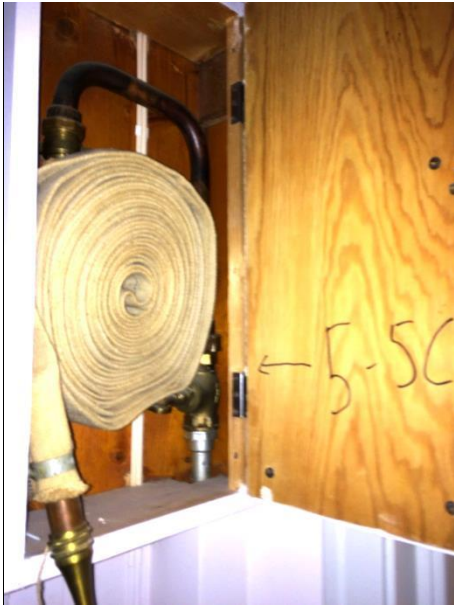
Figur 6: Brannslanger i leilighetene inneholder ikke asbest.

Det ble registrert en brannslange i hver leilighet, plassert i gang utenfor soverom i 2. etasje. Vi har tidligere erfart at eldre brannslanger kan inneholde asbest. Prøve 5-5C av brannslange i Tingvollen 5 påviste imidlertid ikke asbest, se figur 6. Alle brannslangene er like, og disse kan derfor håndteres som ordinært avfall.

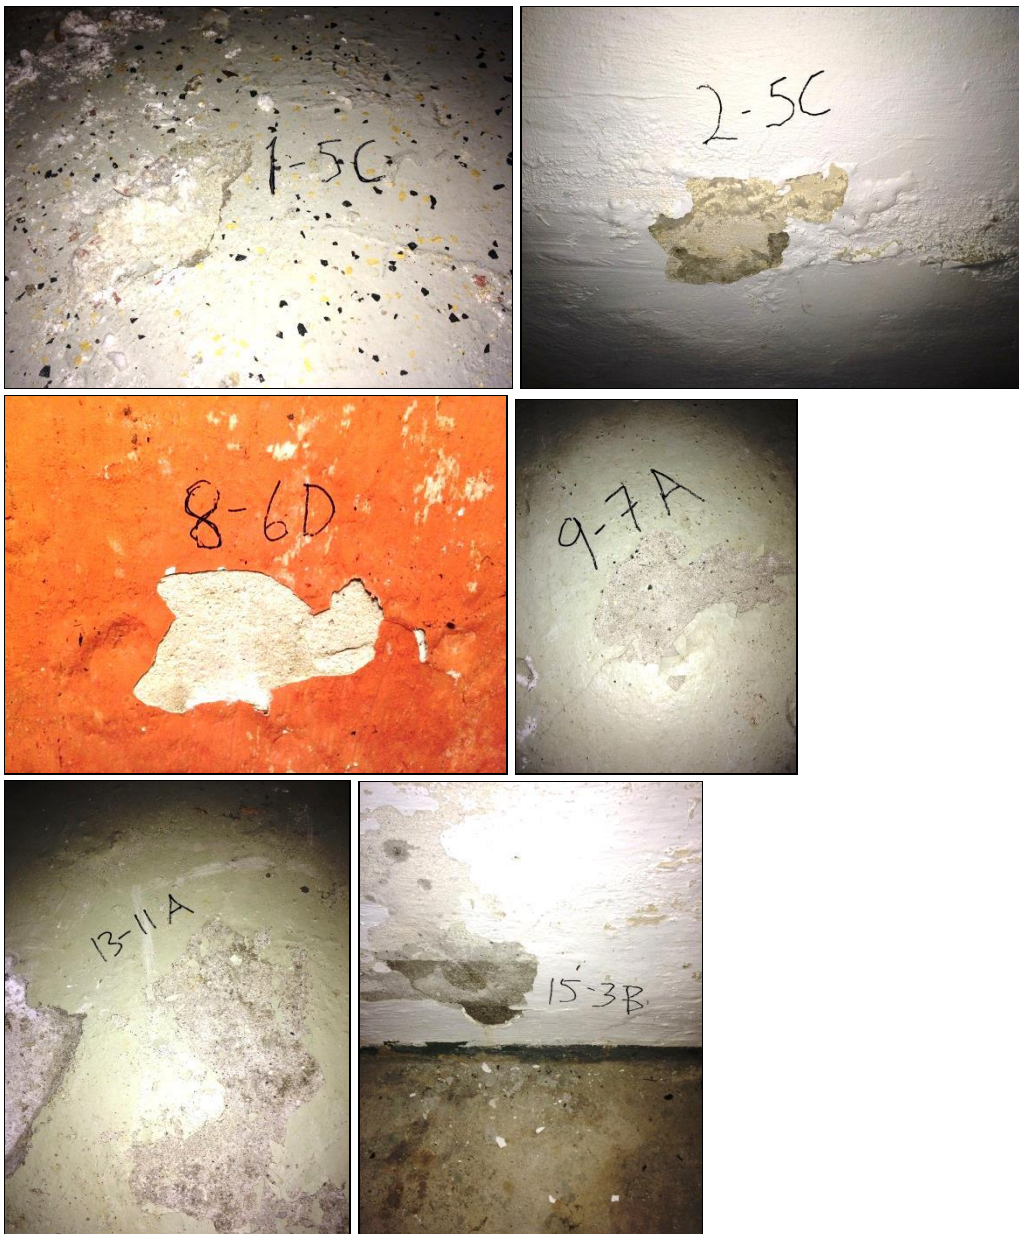
Figur 8: Malingstyper som er lavforurenset.

Figur 8 viser prøvepunkter hvor malingene er lettere forurenset, figur 9 viser malingen som er farlig avfall og figur 10 viser malingen som er «ren»

Det er innholdet av tungmetaller som er bestemmende for klassifiseringene av malingene. PCB-nivåene er lave eller under deteksjonsgrensene i alle malingene, mens klorparafiner ikke ble påvist i noen av dem.

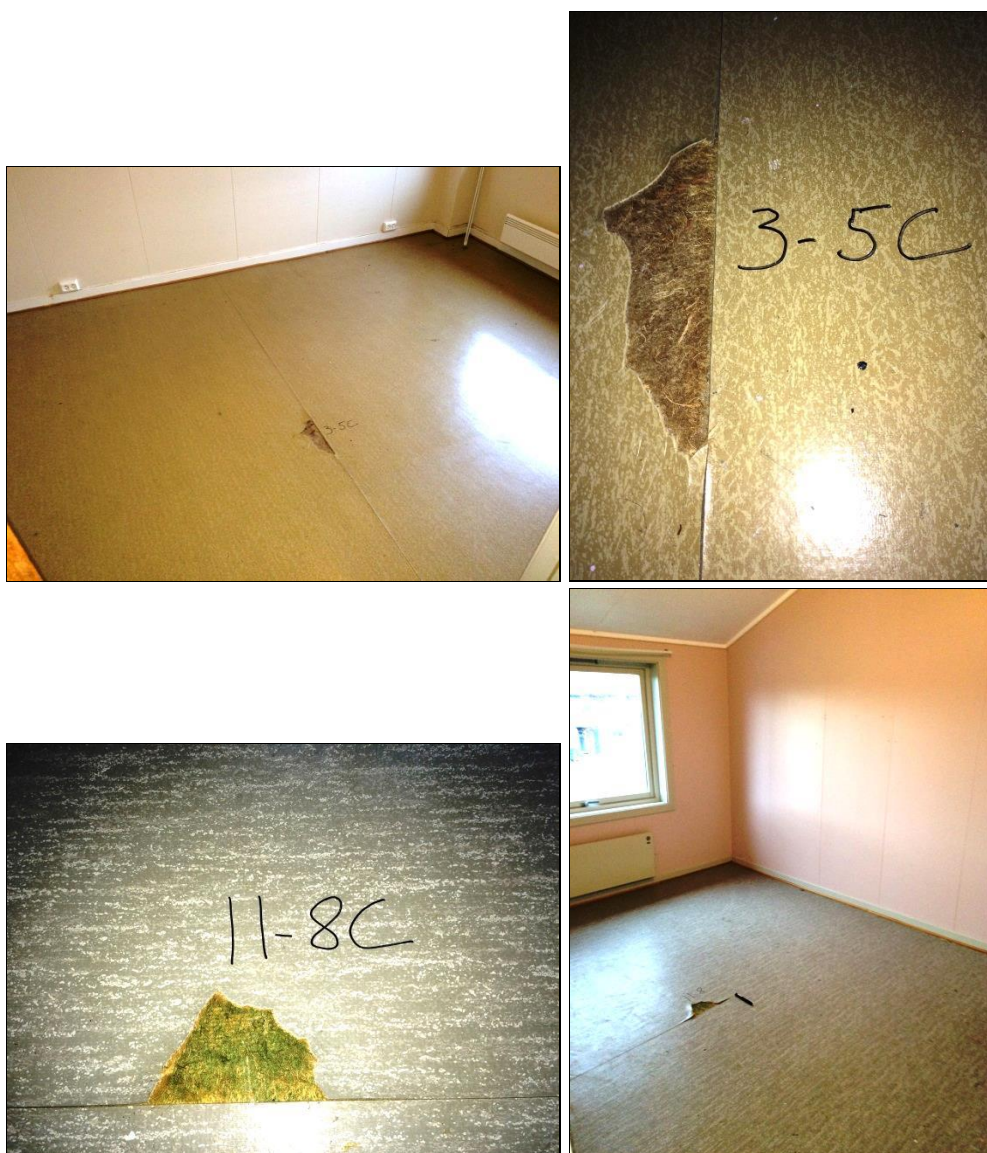
Figur 11: Vinyl gulvbelegg som ble analysert for innhold av ftalater og klorparafiner.

Det ble registrert vinyl gulvbelegg i stort sett alle rom i 1. og 2. etasje i boligbyggene. Det er benyttet mange ulike typer belegg i de ulike rommene, men to til tre typer belegg er dominerende. Vi tok prøve av de to beleggene som ble observert i flest leiligheter, se figur 11.

Analyse av lys brunt vinylbelegg i 2. etasje i leilighet 5C (prøve 3-5C), påviste hele 60.000 mg/kg MCCP (mellomkjedete klorerte parafiner), som er langt over grensen for farlig avfall (2.500 mg/kg). Vinylbelegget skal derfor håndteres som farlig avfall.

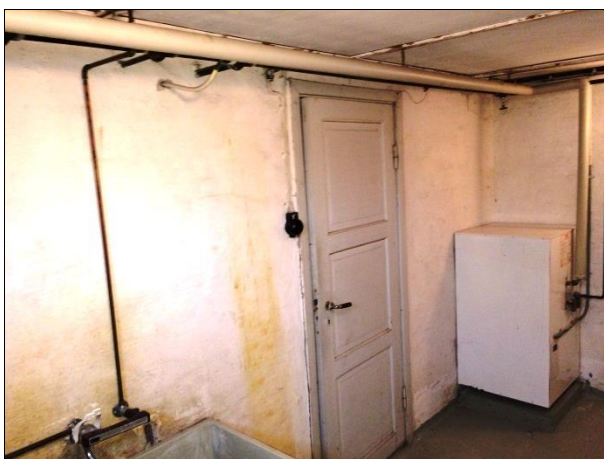
Figur 12: Isolasjon av isopor på vannrør fra varmtvannsbereder i kjeller i Tingvollen 7A.

I vaskerommene i kjellere ble det registrert isolasjon av EPS (isopor) på vannrør fra varmtvannsberedere, se eksempel på figur 12 (Tingvollen 7A).

EPS fra før 1995 inneholder bromerte flammehemmere, og klassifiseres derfor som farlig avfall. Omfanget ble målt til ca. 5 løpemeter i hver leilighet, dvs. ca. 20 løpemeter i hvert boligbygg. Totalt for alle boligbyggene med adresse Tingvollen 1-15, antas mengden derfor til ca. 200 løpemeter. Dette tilsvarer ca. 0,04 tonn som skal sorteres ut i egen fraksjon og leveres godkjent mottak.

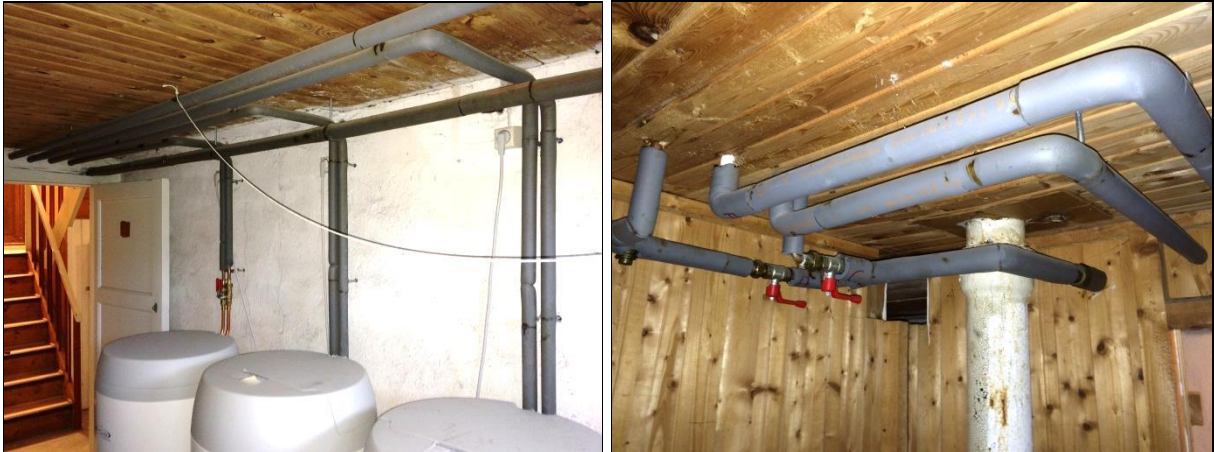
Figur 13: Isolasjon av cellegummi i felleskjelleren i Tingvollen 11.

I felleskjelleren i Tingvollen 11 ble det registrert flere rørestrekk isolert med cellegummi, se eksempler på figur 13. Isolasjonen er benyttet på rør fra varmtvannsberedere.

Cellegummi inneholder bromerte flammehemmere, og klassifiseres derfor som farlig avfall. Mengden i Tingvollen 11 anslås til ca. 50 løpemeter (tilsvare ca. 0,01 tonn). Cellegummi skal sorteres ut i egen fraksjon og leveres godkjent mottak.

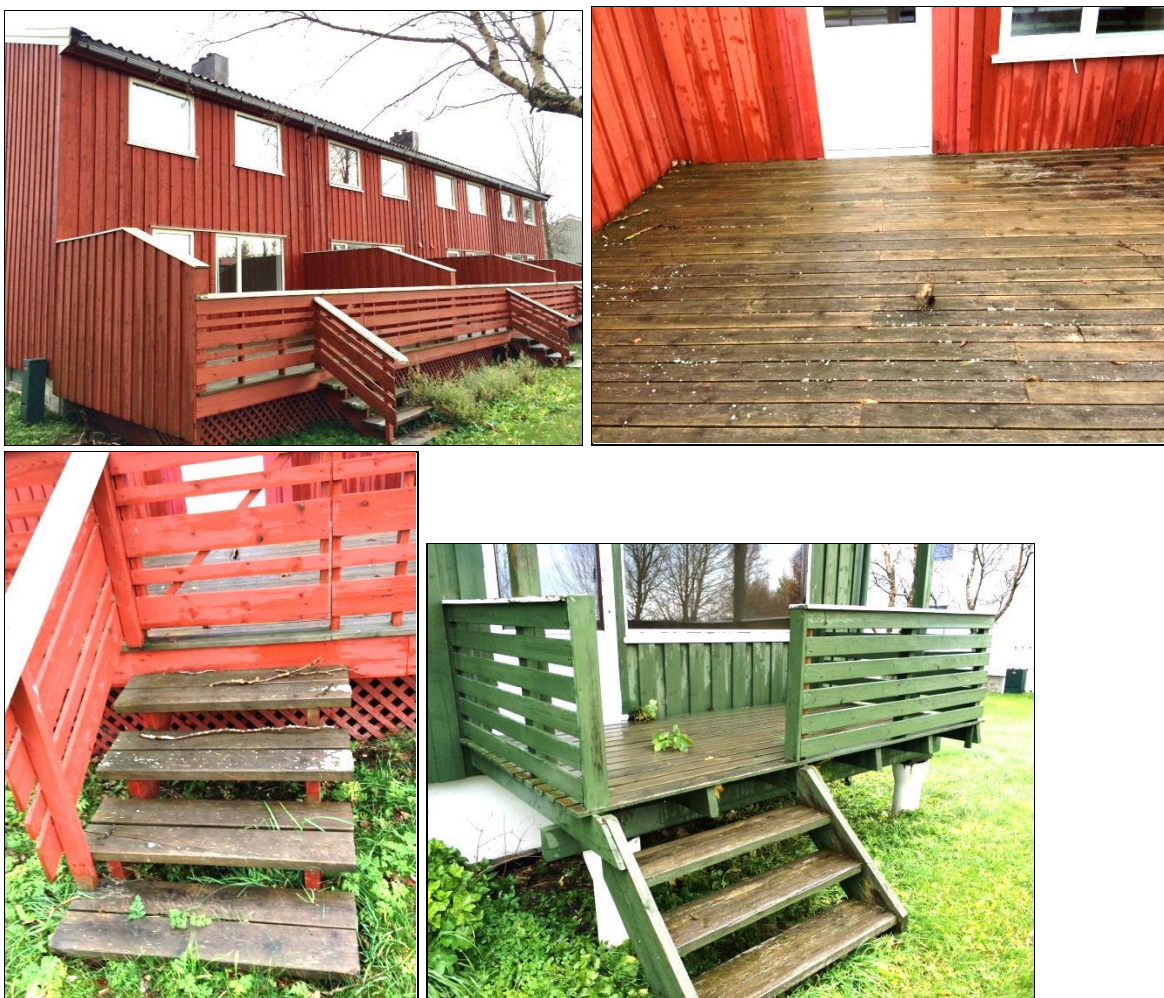
Figur 14: Terrasser og balkonger er bygget med trykkimpregnert trevirke (CCA-impregnert).

CCA-impregnert tre inneholder tungmetallene krom og arsen som er giftige for både mennesker og miljø. Dette er derfor klassifisert som farlig avfall, og skal sorteres ut i egen fraksjon og leveres til godkjente mottak. Etter 2004 er det kun benyttet kobber ved impregnering av trevirke.

Alle leilighetene på Tingvollen har egen terrasse eller balkong, se eksempler på figur 14. I følge historiske flyfoto (Finn.no) er disse bygget på etter 1969, men før 2004. Dette betyr at det med stor sannsynlighet er benyttet trykkimpregnert trevirke med kobber, krom og arsen (CCA-impregnert).

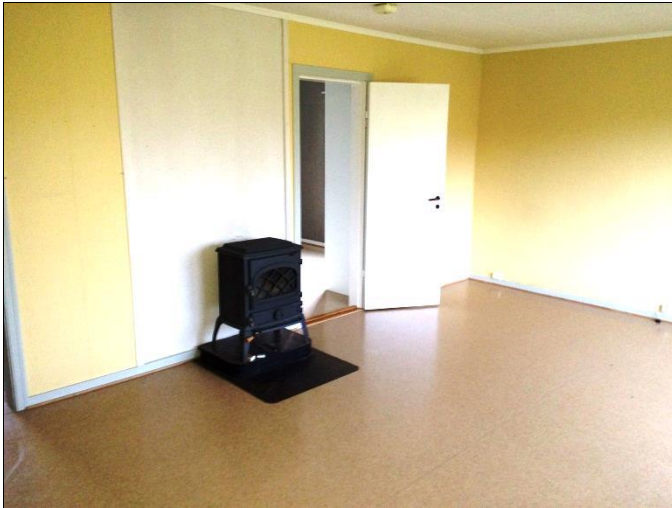
Figur 15: Typisk vedovn som ble registrert i leilighetene. Pipeløpene er forurenset med PAH.

Det ble registrert en kamin/vedovn i alle leilighetene, se eksempel på figur 15. Hvert av boligbyggene har to eller tre pipeløp.

Pipeløpene feies og all sot fjernes (totalt 34 pipeløp). Sotavfallet leveres som farlig avfall. Teglstein regnes som ren fraksjon, forutsatt at pipa er feid og sot fjernet.
