## ► Miljøkartleggingsrapport

Ortun skole rehab

Oppdragsnr.: 52203540 Dokumentnr.: RIM01 Versjon: D01 Dato: 2023-03-07

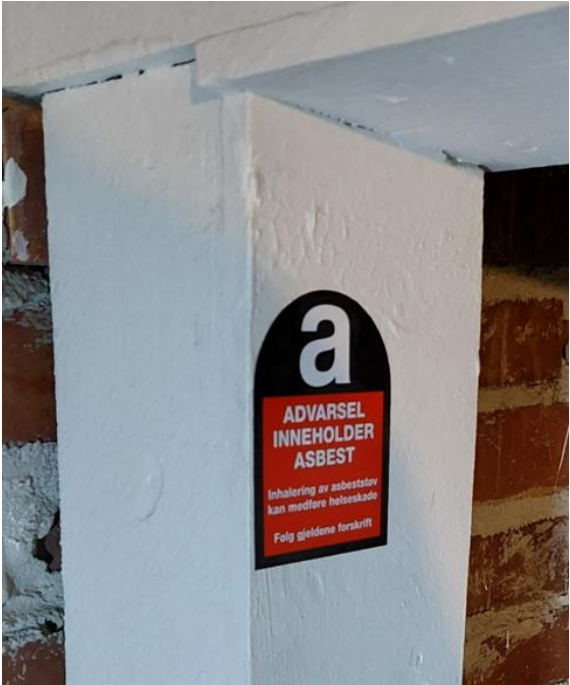
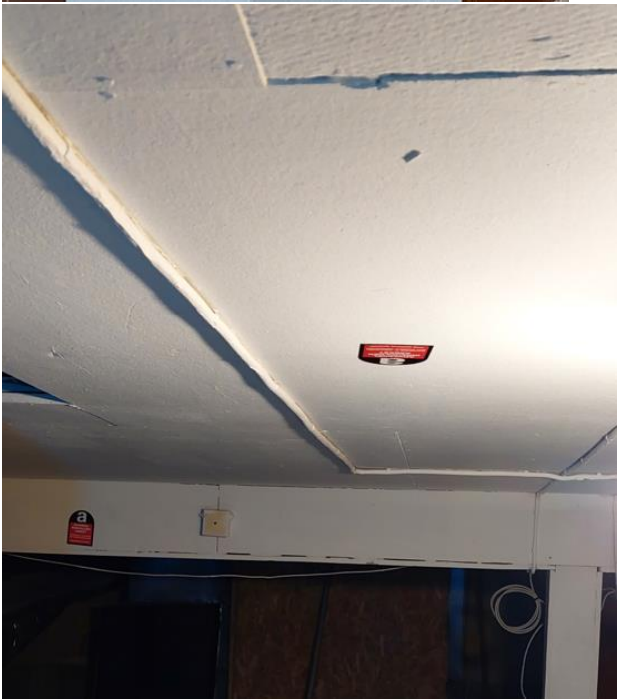
| Materiale | Rom | Mengde | Bilde |
|---|---|---|---|
| Asbestplater tak, vegg og inkassinger | Vent.rom (rom 333) | Ca. 200 m <sup>2</sup> | <br> |

Fjerning av asbest krever asbestsanering av firma med godkjenning fra Arbeidstilsynet. Arbeidet må utføres iht. forskrift om utførelse av arbeid.

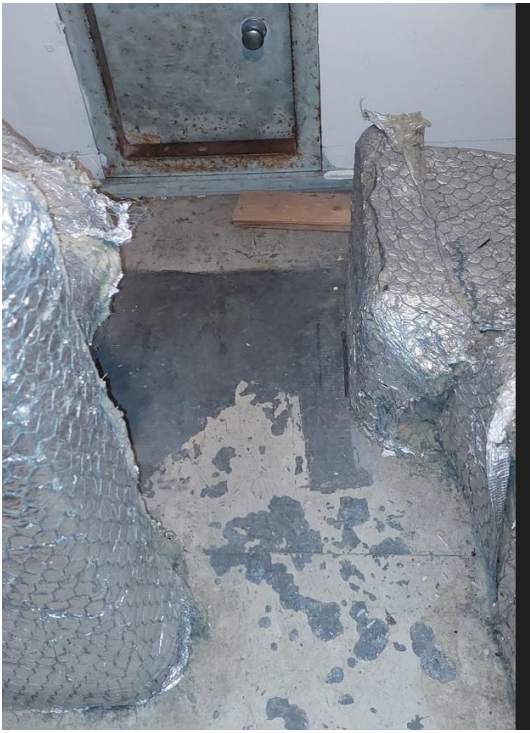
| Materiale | Rom | Mengde | Bilde |
|---|---|---|---|
| Asbestplater på tak, vegger og under stålplater på gulv i vifterom | Vifterom 403 | Ca. 200 m <sup>2</sup> | |

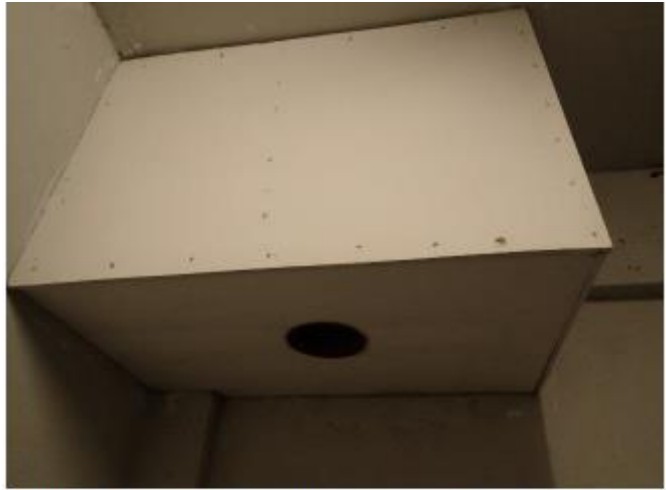
| Materiale | Rom | Mengde | Bilde |
|---|---|---|---|
| Ventilasjonsinnkassinger av asbestplater | 125 | 3 m <sup>2</sup> | <p>Bilde nr. 1.02 Hovedbygning, asbestoluxplater på kasse i tavlerom 125.</p> |

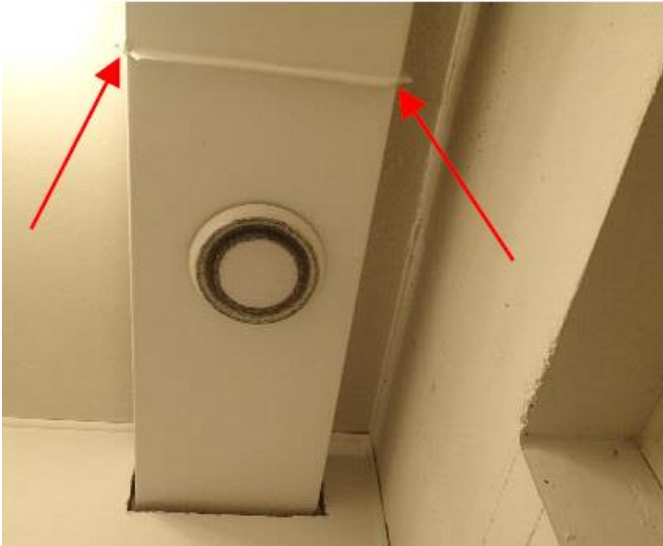
| Materiale | Rom | Mengde | Bilde |
|---|---|---|---|
| Rød fugemasse på skjøt i ventilasjonskanaler (under maling) | Tilfluktsrom | Ukjent, men finnes sannsynligvis langs hele kanalnettet. | |

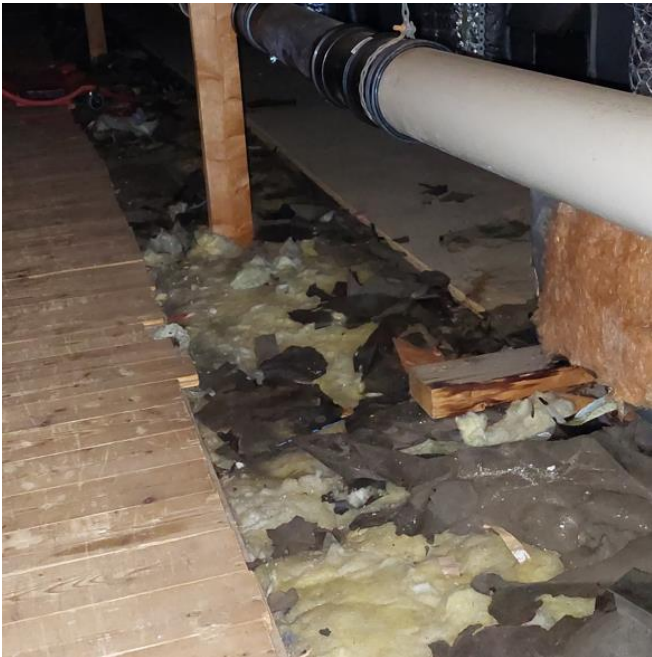
| Materiale | Rom | Mengde | Bilde |
|---|---|---|---|
| Påvist amosittasbest i prøve av svart papp på isolasjon, gulv. | Loft. Prøve tatt fra luke i vifterom inn mot kryp loft. | Ukjent (antatt >500 m2) | |

| Helse- eller miljøfarlig stoff | Lokalitet | Omfang | Anbefalt tiltak/vurdering |
|---|---|---|---|
| Asbest | Kryploft | Skadd papp på isolasjon som stedvis er oppsmuldret inneholder asbest. Omfang vurderes som ukjent, men før ev. ytterligere prøvetaking, må man ut i fra føre-var prinsippet, legge til grunn at all papp og isolasjon på kryploft inneholder asbest. | Opphold på kryploft minimeres frem til tiltak. Varsel gitt til kommune. |

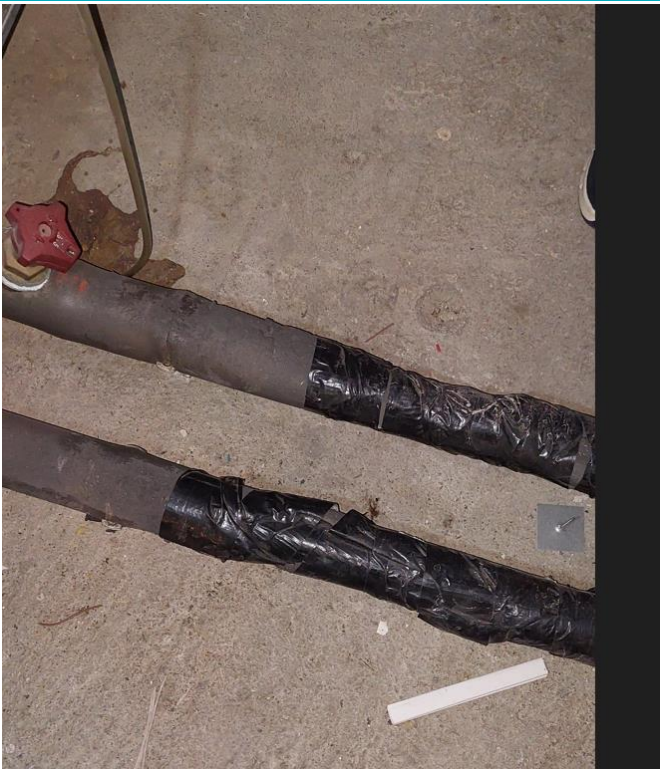
| Materiale | Plassering | Mengde | Bilde |
|---|---|---|---|
| Cellegummiisolasjon | Rørføringer diverse områder. Bilde tatt i ventilasjonsrom | ca. 50 lm. | |

Rørisolasjonen rives av rørene og legges i plastsekker e.l. Sekkene leveres til godkjent mottak for farlig avfall som farlig avfall med innhold av bromerte flammehemmere.
