## ► Miljøsaneringsbeskrivelse

Hordnestunet

Oppdragsnr.: 5207625-112 Dokumentnr.: 5207625-112-RIM-01 Versjon: D01 Dato: 2021-07-02

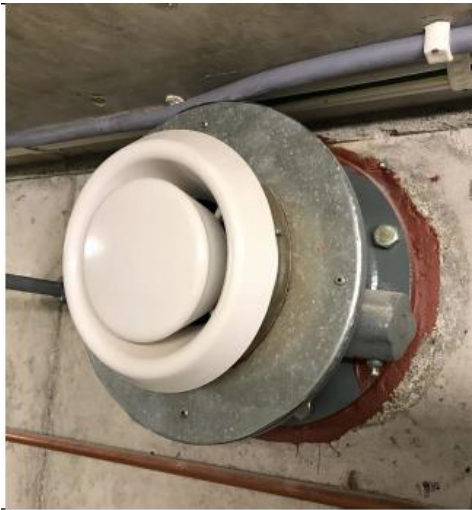
HRP AS utførte asbestkartlegging av bygget i mai, 2021. Rapporten beskriver følgende: «Det er funnet 2 forekomster av asbestholdige produkter på bygget. Dette gjelder rød fugemasse rundt avtrekk i tilfluktsrom og demontert ventilasjonskanal i ventilasjonsrommet på loftet. Man antar derfor at hele ventilasjonsanlegget og alle ventilasjonsbend/kanaler er tettet med asbestholdig fugemasse». Omfang av funn:

| Rom | Materiale | omfang | |
|---|---|---|---|
| Tilfluktsrom | Fugemasse rundt avtrekk. | Ca. 1 m | <br>Nr. 3<br>Tilfluktsrom – Asbestholdig fugemasse på avtrekkskanal i tilfluktsrom. |

Fjerning av asbest krever asbestsanering av firma med godkjenning fra Arbeidstilsynet. Arbeidet må utføres iht. forskrift om utførelse av arbeid.

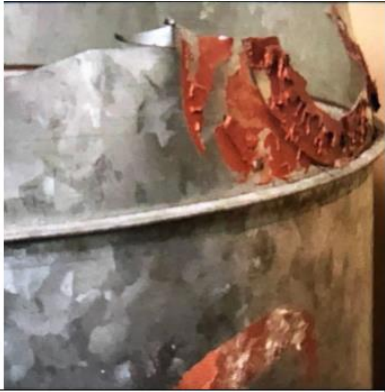
| Rom | Materiale | omfang | |
|---|---|---|---|
| Ventilasjonsrom | Fugemasse rundt ventilasjonskanal | Overganger mellom ventilasjonsdeler. | <p>Nr. 1<br/>Ventilasjonsrom på loft – Asbestholdig fugemasse på demontert ventilasjonskanal.</p> |
