Rapporttype  
**Miljøsaneringsbeskrivelse**

# **OLSVIK BARNEHAGE**

## **MILJØSANERINGSBESKRIVELSE**

Oppdragsnavn: Miljøsanering – Olsvik barnehage - Skisseprosjekt

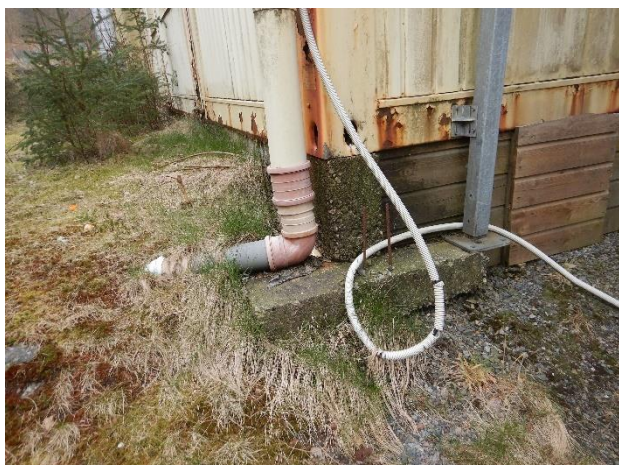
Det ble analysert 2 prøver av grå betong fra ringmurer og sålefundament, og analysene viser at disse inneholder  $\text{Cr}^{6+}$  like over normverdien. Rambøll har ikke gjennomført andre analyser på betongen, da det erfaringsmessig er svært sjelden at disse har noen betydning for sluttdisponering i relativt ny betong fra «rene» områder. Konsentrasjonene av  $\text{Cr}^{6+}$  ligger godt innenfor grenseverdier for fri nyttiggjøring som fyllmasse etter avfallsforskriften.

| Sted | Materiale | Prøve | Bilde | Resultater |
|---|---|---|---|---|
| Sålefundament i betong | Ubehandlet betong | P1 | 1 | $\text{Cr}^{6+}$ : 2,3 |
| Ringmur i betong | Ubehandlet betong | P2 | 1 | $\text{Cr}^{6+}$ : 2,8 |

Bilde 1 – Såle og ringmur.

Alle tunge rivemasser defineres som lett forurensset avfall, på grunn av innhold av  $\text{Cr}^{6+}$  over normverdi. Men massene kan nyttiggjøres fritt som fyllmasse, da innholdet av  $\text{Cr}^{6+}$  er godt innenfor kravet i avfallsforskriftens kapittel 10A, tabell 1. Slik nyttiggjøring kan gjøres lokalt i prosjektet, hvis det er behov for fyllmasser, eller eksternt. Ved ekstern disponering eller levering til mottak må det trolig tas flere prøver av betongen for å dokumentere innholdet av tungmetaller mm.

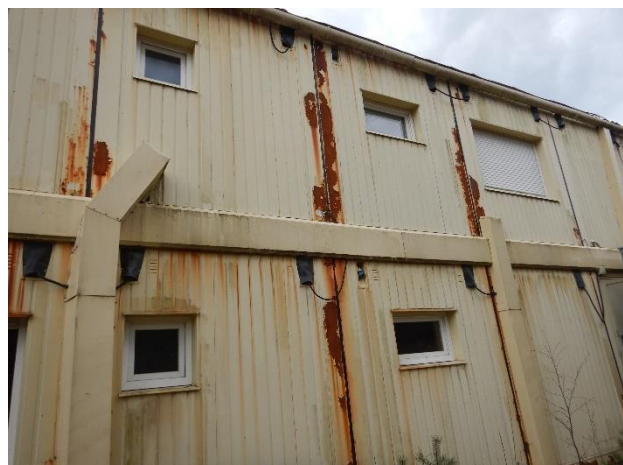
Det ble tatt 1 prøve av maling på modulenes fasader. Denne inneholder konsentrasjon av sink over grenseverdier for farlig avfall.

| Sted | Materiale | Prøve | Bilde | Resultater |
|---|---|---|---|---|
| Fasader | Maling, gul/beige | P3 | 2 | Sink: 7 800 mg/kg<br>(sinkoksid 9 800 mg/kg) |

Bilde 2 – Fasademaling inneholder mye sink.

Utvendige metallplater og -konstruksjoner rives med malingen på, slik at denne følger avfallet til materialgjenvinning.

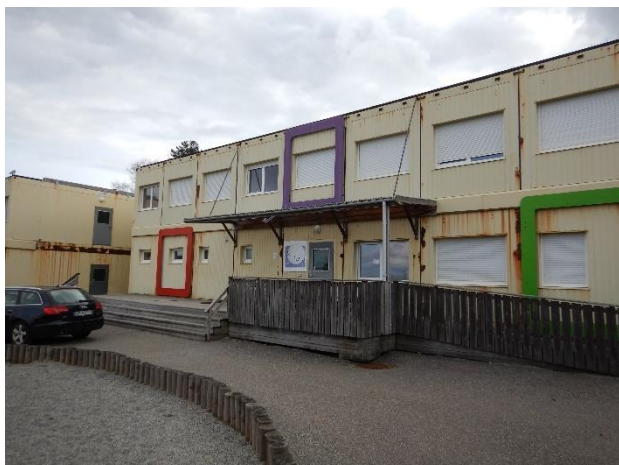
Det finnes en del trykkimpregnert trevirke i terrasser/trapper i tilknytning til bygningene, samt i utvendige kledninger mellom fundamenter mm. Slike materialer finnes også i lekearealene på eiendommen. Trykkimpregnert trevirke med kobber, krom og arsen (CCA) er farlig avfall, men dette ble forbudt i Norge i 2003. Siden hele anlegget ble oppført i 2007 må dette være kobberimpregnert (Cu) trevirke, og dette er *ikke* farlig avfall.

| Sted | Materiale | Prøve | Bilde | Resultater |
|---|---|---|---|---|
| Foran bygningen og i utearealer | Trykkimpregnert tre (Cu-impregnert) fra 2007. | Ikke prøvetatt | 3 | Ikke farlig avfall |

**Bilde 3 – Trykkipregnet trevirke ifm. terrasser, takoverbygg, lekeplass mm.**

Trykkipregnet trevirke må skilles ut i egen fraksjon, men defineres ikke som *farlig avfall*.

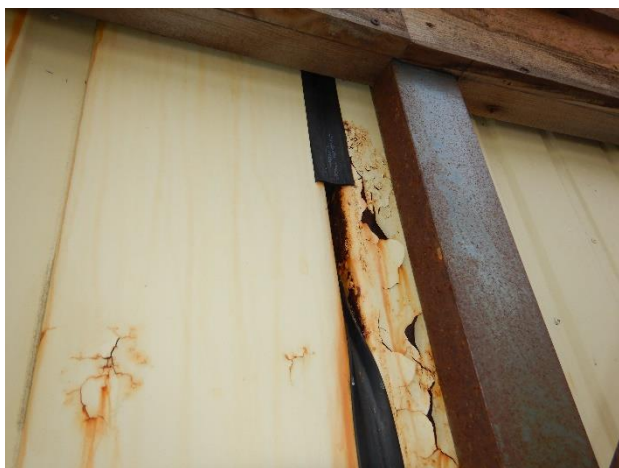
Det ble tatt en prøve av utvendig fugelist mellom modulene, men denne inneholdt ikke ftalater.

| Sted | Materiale | Prøve | Bilde | Resultater |
|---|---|---|---|---|
| Fasader | Utvendig fugelist mellom moduler | P4 | 4 | Ftalater: ikke påvist |

Bilde 4 – Svarte fugelister mellom moduler utvendig.

Øvrige materialer som er sjekket for ftalater er ordinært avfall (brennbart).

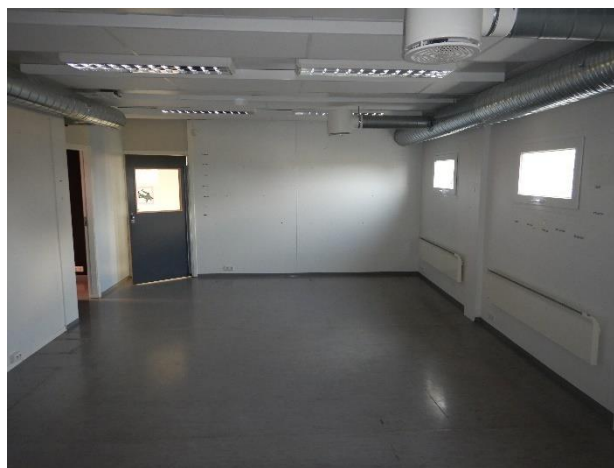
Det ble også tatt 2 prøver av myke plastprodukter innvendig; én av vinylbelegg og én av vinyl vaskelister. Det ble kun funnet Di-isononylftalat (DINP) i disse, og de er derfor ikke farlig avfall.

| Sted | Materiale | Prøve | Bilde | Resultater |
|---|---|---|---|---|
| Alle gulv | Vinyl gulvbelegg | P5 | 5 | DINP: 142.000 mg/kg |

Bilde 5 – Vinylbelegg i alle rom.

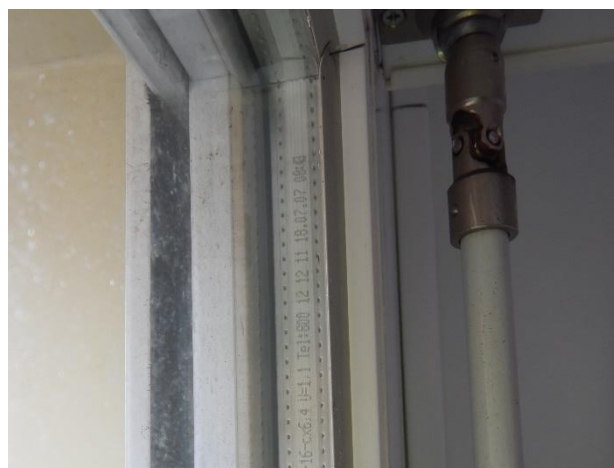
De originale vinduene ble produsert i 2007, og kan inneholde mindre mengder ftalater eller andre stoffer. Det finnes også enkelte nyere vinduer. Slike vinduer er ikke farlig avfall så lenge de leveres til mottak med hele glassruter.

| Sted | Materiale | Prøve | Bilde | Resultater |
|---|---|---|---|---|
| Fasader og enkelte innervegger | Isolerglassvinduer fra 2007 | Ikke prøvetatt | 7 | Ikke farlig avfall |

Bilde 7 – Isolerglassvinduer fra 2007 og senere.

Vinduer demonteres og stables på pall, komplett med ramme, og leveres hele til godkjent mottak. Dersom man velger å ta av rammen skal det gjøres tiltak som hindrer at mennesker kommer i kontakt med limet på spaceren.

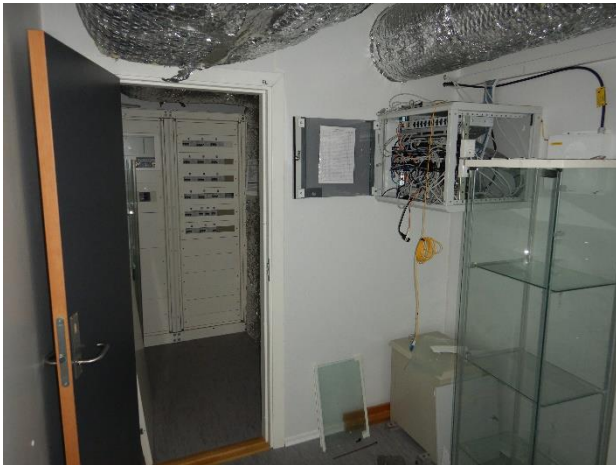
Det ble påvist en rekke forskjellige typer EE-avfall i bygningen (se bilder 8-11), bl.a.:

Bilde 8 – Tavlerom med dataskap og trafo.

Alt elektrisk og elektronisk materiell som kasseres skal demonteres og leveres til godkjent mottak som EE-avfall. Dette gjelder også elektroplast (trekkerør, koblingsbokser, kabelkanaler mm.).

I store enheter, som vifteanlegg, tillates det å demontere motorer og andre elektriske komponenter og levere resterende som skrapmetall.

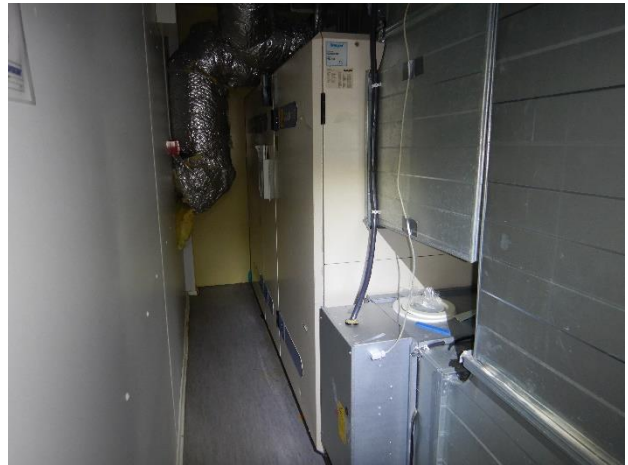
Bilde 9 – Ventilasjonsaggregat.

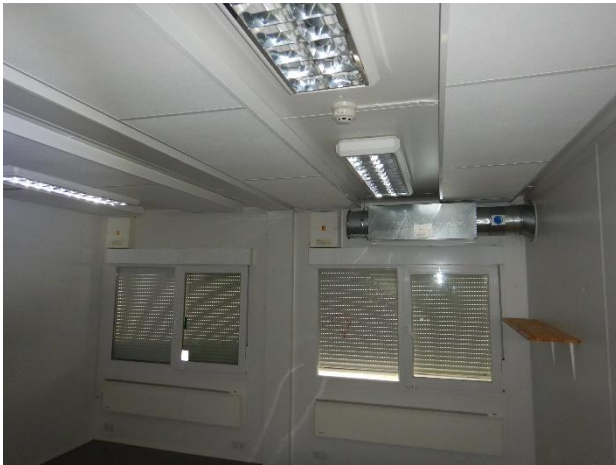
Bilde 10 – Lysarmaturer, røykdetektorer mm.

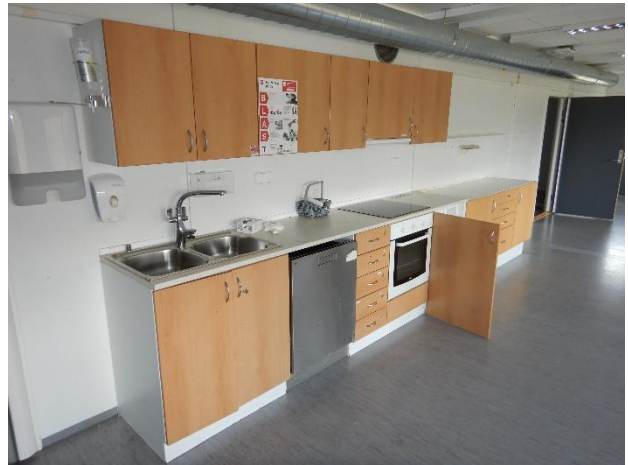
Bilde 11: Kjøkken med hvitevarer.
