## ► Prøvetaking av jord og betong ved Brekstad hurtigbåtkai

7030 Brekstad

Oppdragsnr.: 52206850 Dokumentnr.: RIM-02 Versjon: J01 Dato: 2023-05-04

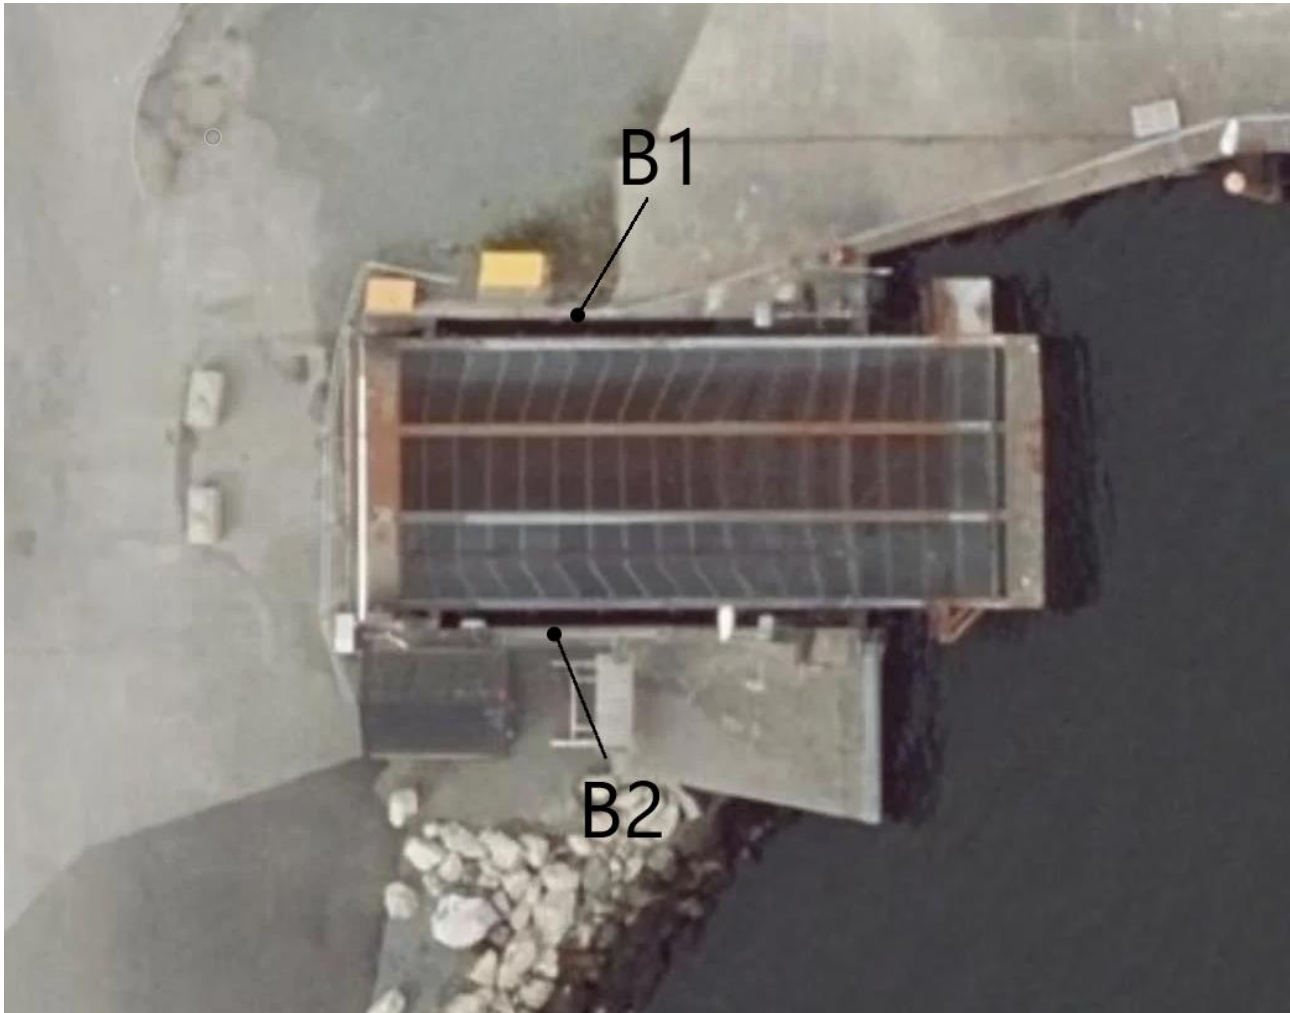
Prøvetaking av tyngre rivemasser i form av betong ble utført den 21. mars 2023 av Mats Hope ved Norconsult AS. Det ble tatt to betongprøver, en fra nordre kaifront (Prøve B1) og en fra søndre kaifront (Prøve B2), se Figur 4. Betongprøvene ble tatt ut ved hjelp av slagbor.

Figur 4: Plassering av betongprøver ved Brekstad hurtigbåtkai.

Betongprøve fra nordre kaifront (Prøve B1) viser ingen overskridelse av normverdi for stoffer.

Betongprøve fra søndre kaifront (Prøve B2) viser overskridelse av normverdi og grenseverdi for gjenvinning av tyngre rivemasser for stoffet kobber.

Betong i nordre del av kaien med tilhørende betongdekke kan gjenvinnes som f.eks. fyllmasse gitt at de overholder krav til gjenvinning i avfallsforskriften kap. 14A. Dersom de skal gjenvinnes må armeringsjern fjernes og ev. annet faststøpt avfall fjernes fra betongen før den kan gjenvinnes.

Betong i søndre del av kaien med tilhørende betongdekke kan ikke gjenvinnes da den overskrider grenseverdi for gjenvinning fra avfallsforskriften kap. 14A for stoffet kobber. Det kan utføres supplerende prøver av denne betongfraksjonen for å se om forurensning med kobber er en punktforurensning eller en gjennomgående forurensning i støpet. Betongen i søndre kaifront kan per nå ikke gjenvinnes og leveres til godkjent mottak som ordinært avfall.

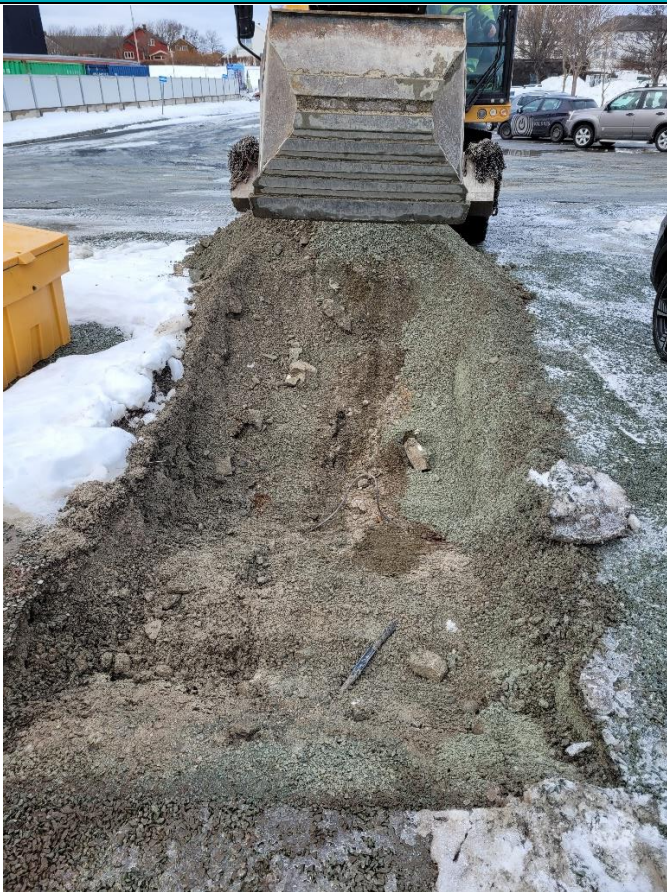
| Prøve navn | Prøve serie | Prøvedybde [cm] | Beskrivelse | Bilde |
|---|---|---|---|---|
| NO2 | NO2-1 | 0 – 100 | 0-20 Grå sand/grus<br><br>20-60 Grå sand med noe grus<br><br>60-100 Brun sand/grus | |
