Sykehuset Telemark

# Miljøkartleggingsrapport

Rehabilitering

Bygg 3

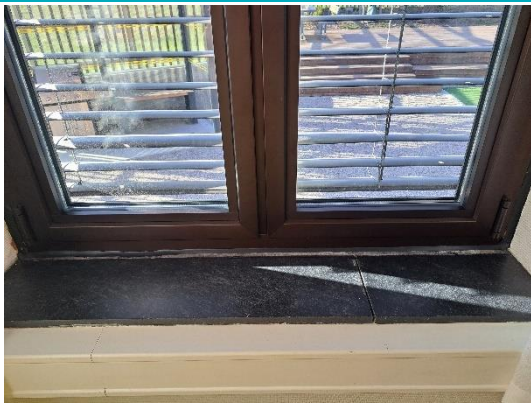
| Materiale | Plassering | Mengde | Bilde |
|---|---|---|---|
| Vindusbrett av eternitt | Under vinduer | ca. 10 m <sup>2</sup> | |

Fjerning av asbest krever asbestsanering av firma med godkjenning fra Arbeidstilsynet. Arbeidet må utføres iht. forskrift om utførelse av arbeid.

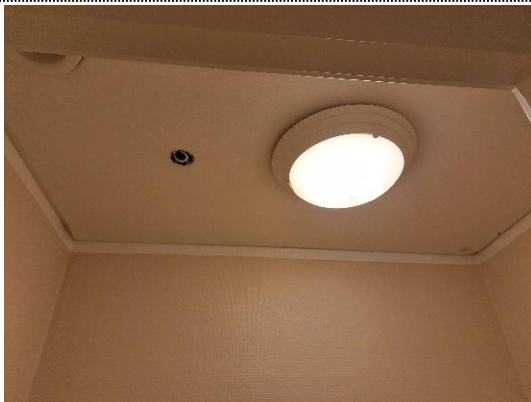
| Materiale | Plassering | Mengde | Bilde |
|---|---|---|---|
| Eternittplater i himling, WC | Rom 136 | ca. 4 m <sup>2</sup> | |

| Aktivitet | Mulig risiko |
|---|---|
| Miljøsanering av asbestholdige takplater på toalett. | Risiko for støvspredning til resten av bygget. Sanering må foretas som med undertrykk. |

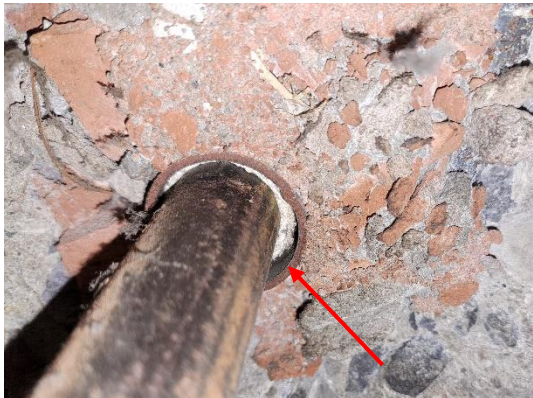
| Materiale | Plassering | Mengde | Bilde |
|---|---|---|---|
| Asbestholdige rørgjennomføringer (trådasbest, fugemasser/kitt) | Alle gjennomføringer for radiator i etasjeskillere | ca. 50 stk. | |

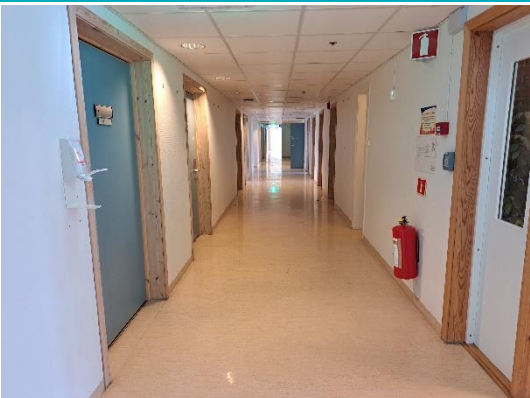
| Materiale | Plassering | Mengde | Bilde |
|---|---|---|---|
| Vinylgulvbelegg | 1. etasje | ca. 525 m <sup>2</sup> | |

Gulvbelegg og terskellister med ftalater rives på vanlig måte, men legges i egen container. Leveres til godkjent avfallsmottak som farlig avfall med ftalater.

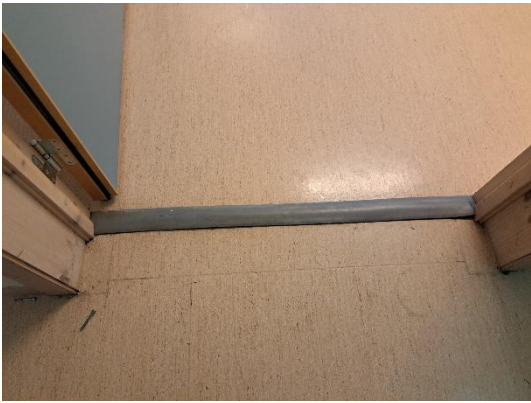
| Materiale | Plassering | Mengde | Bilde |
|---|---|---|---|
| Terskellister av vinyl | I døråpning på de fleste dørene | ca. 30 lm. | |

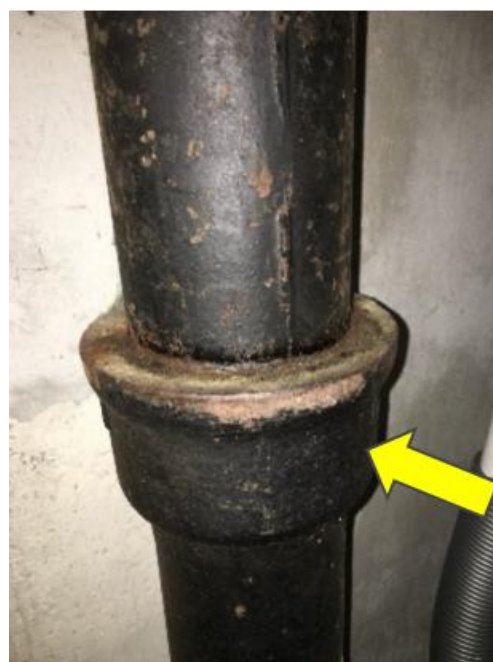
Figur 1 Gammelt avløpsrør av støpejern. Pilen viser plassering av eventuell asbestholdig tettemasse. Det er kun denne typen støpejernsrør vi kjenner til at det kan være brukt asbest i. Det er imidlertid ikke uvanlig at rørene er malt utenpå.

Avløpsrør av støpejern har bly i skjøten. Hvis de skal rives, så saneres de ikke særskilt, da metallmottaket vil fragmentere rør og skille bly fra jern.
