## VÅGANHEIMEN

STORVÅGANVEIEN 20, 20A-D INKL. FELLESHUS OG GARASJE

## OMBRUKSKARTLEGGING 1

07.feb 2022

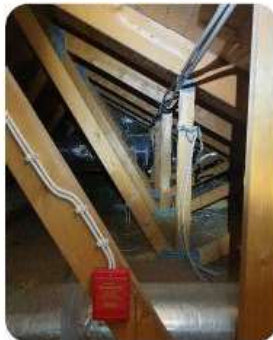
### Konstruksjonsvirke i tak (takstoler) og vegger

Takkonstruksjonen i Storvåganveien 20 og 20A-D er konstruert med gjennomgående samme konstruksjonsvirke og dimensjoner i takstoler. Disse kan ombrukes igjen slik de er som takstoler, eller de kan vurderes demontert og konstruksjonsvirket brukt som enkeltlengder. Dette vil dog resultere i mange kortere lengder. Konstruksjonsvirke finnes også i Felleshuset og antatt også i Garasjen (ble ikke befart) i gamle Våganheimen, men ukjent volum. Storfiskakvariet og Verkstedet ved Lofotakvariet bestod av bindingsverk av 2toms4 med C-C 600mm, der heller ikke estimert volum.

| Dimensjoner: | Varierende – Takstoler i nr 20A målt til 165x35mm (sperrene) og 35x95mm (fagverket) |

Volumet er relativt høyt, og tilstanden vurderes som bra. Særlig for takstolene i nr 20 og 20A-D. Skånsom demontering og rensing av trevirket for spiker kan være en utfordring ifm kost/nytte, men eldre trevirke har god markedsverdi og mange bruksområder. Særlig om dimensjonene er litt kraftige og lengde over 2 meter. Anbefaler ombruk i internt prosjekt eller å videreformidle.

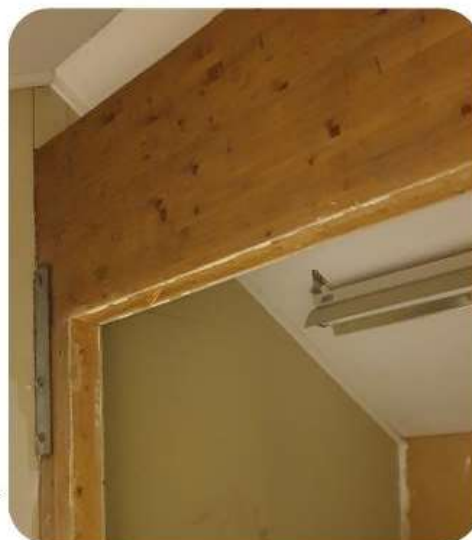
### Limtredragere og bjelker

| Dimensjoner: | Varierende – 350x100mm, 100x210mm, 500x140mm. |

Betydelig mengde limtredragere, særlig i Felleshuset i Våganheimen. Varierende lengder. Attraktivt produkt med godt ombrukspotensiale. Må skånsomt demonteres. anbefaler ombruk i internt prosjekt eller videreformidling.

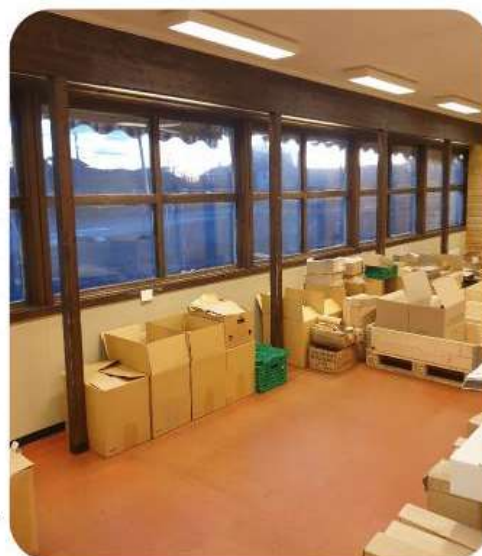
### Limtresøyer

| Dimensjoner: | Varierende – 95x95mm, 100x210mm, Høyde: Ca 2000mm |

Et attraktivt produkt med bra ombrukspotensiale. Må skånsomt demonteres. anbefaler ombruk i internt prosjekt eller videreformidling.

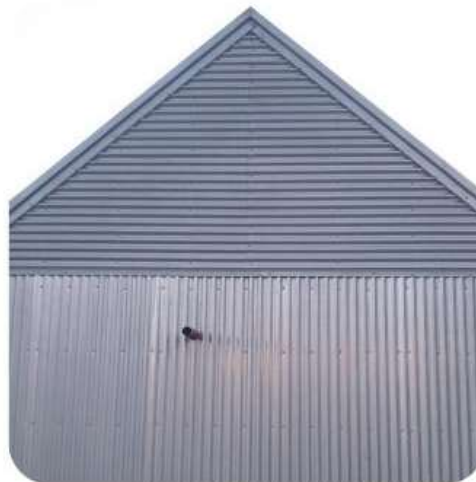
*Galvaniserte korrugerte stålplater på fasade*

Skrudde plater med enda lang restlevetid. Må skånsomt demonteres. Anbefaler ombruk i internt prosjekt eller videreformidling.

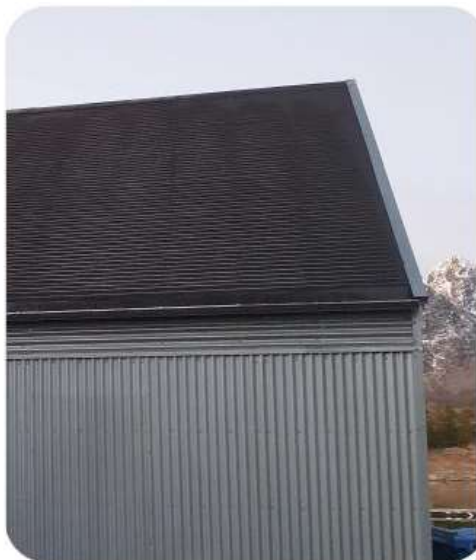
*Malte korrugerte stålplater på tak*

Skrudde plater med enda lang restlevetid. Må skånsomt demonteres. Anbefaler ombruk i internt prosjekt eller videreformidling

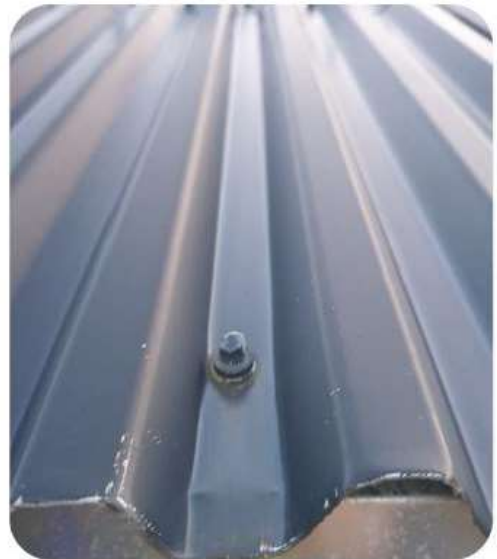
*Malte korrugerte aluminiumsplater på tak*

Skrudde plater med enda lang restlevetid og høyt volum. Må skånsomt demonteres. Anbefaler å prioritere ombruk internt i prosjekt eller videreformidling til eksterne.

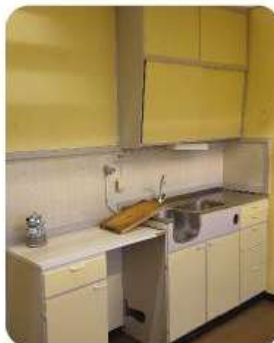
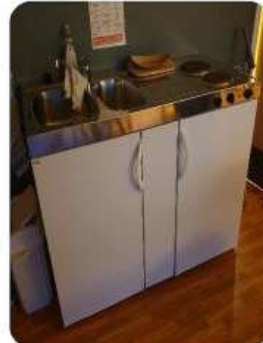
### Div kjøkken

- En oppvaskbenk i rustfritt stål i nr 20, pga lang restlevetid og robust materiale
- Et komplett, retro te-kjøkken i Felleshuset, pga god tilstand og ettertraktet retro design
- En stk te-kjøkkenbenk/hybelkjøkkenbenk i nr 20, av merket Intra, som så ut som var av nyere dato.

| Interessante enkeltartikler med lang restlevetid. Kan være interessant for videreformidling eksternt. | |

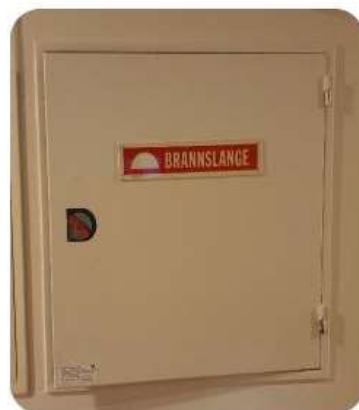
### Brannslangeskap av stål

Stålskap som er standard modul og lett å ombruke. Antatt ca 5 stk er i ombrukbar stand og lite slitasje. Skapene inneholder brannslange på rull, men rull kan måtte byttes ut i enkelte, ettersom godkjenning/kontroll er utført sist for flere år siden. Anbefales å vurderes for ombruk enten internt eller eksternt videreformidling.

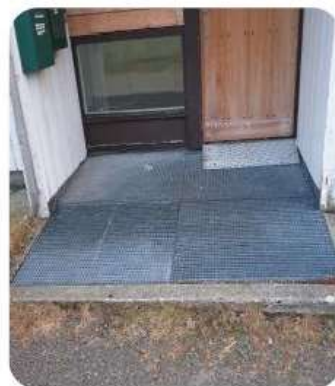
*Elefantrister i galvanisert stål utenfor inngangsdører*

Et lavterskel produkt å ombruke. Varierende tilstand på flere, noen bøyd. Kan vurderes brukt til provisoriske formål under byggeperioden eller videreformidles eksternt til f.eks. industri eller landbruk.

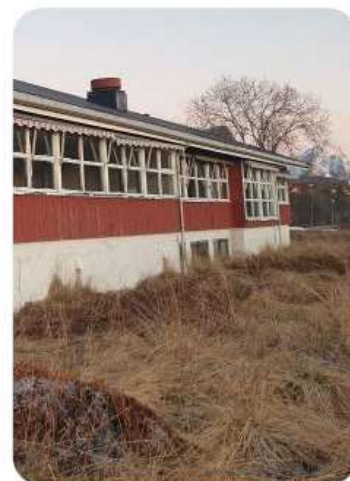
### Plasstøpt betong i fundament og kjellere

Byggene er fundamentert i betong, og det anbefales å vurdere å benytte eksisterende konstruksjoner til nytt bygg på stedet. Utslippene ved produksjon og transport av ny betong er høye, derfor er det et prioritetsområde. Om eksisterende konstruksjoner ikke kan benyttes uten å rives og knuses, anbefales materialgjenvinning ved at man ser nærmere på (herunder utføre miljøkartlegging og ta prøver) å benytte knust betong som stedlige masser eller tilslag i nytt betong.

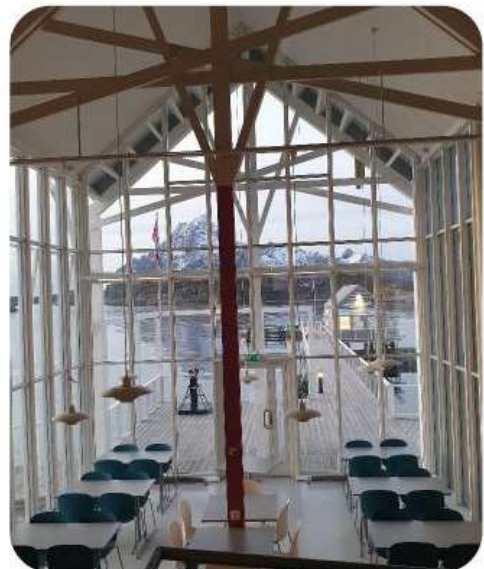
*Vinduer med trerammer i hele sør-vestfasaden/"røstet". Fasaden er heldekt i glass.*

En hel glassfasade skal skiftes ut, noe som utgjør et betydelig volum av glass. Vinduene beskrives av driftsleder som slitt. Levetiden til nye vinduer blir ofte anslått til å være 20-30 år, men det er gode grunner til å utfordre dette i gitte anledninger med hensyn til klimagassbesparelser ved å om bruke framfor å produsere nye glass. Potensialet for videre bruk ligger aller helst der hvor bruken ikke trenger å møte dagens høye tekniske standarder og isolasjonsevne, for eksempel ved bruk i dobbelglass-fasader, drivhus, paviljonger osv. Anbefales å vurdere tilstand nærmere samt å ta prøver for miljø- og helseskadelige stoffer.
