# RAPPORT FRA MILJØKARTLEGGING RIDABU, NY BARNEHAGE

Oppdragsnavn **Ridabu ny barnehage**  
Prosjekt nr. **1350052276-021**  
Mottaker **Hamar kommune**  
Dokumenttype **Rapport fra miljøkartlegging**  
Versjon **01**  
Dato **22.11.2023**  
Utført av **Vanja Stavland**  
Kontrollert av **Åsmund Andersen**  
Godkjent av **Trygve Devold Kjellsen**

Beskrivelse Rapport fra miljøkartlegging av helse- og miljøfarlig avfall fra bygningsmassen tilhørende skuret som skal rives i forbindelse med etablering av ny barnehage på Ridabu i Hamar kommune. Arealene ble befart av Rambøll den 25. oktober 2023. Hele bygningsmassen omfattes av kartleggingen, med unntak av at kjeller kun er befart fra utsiden.

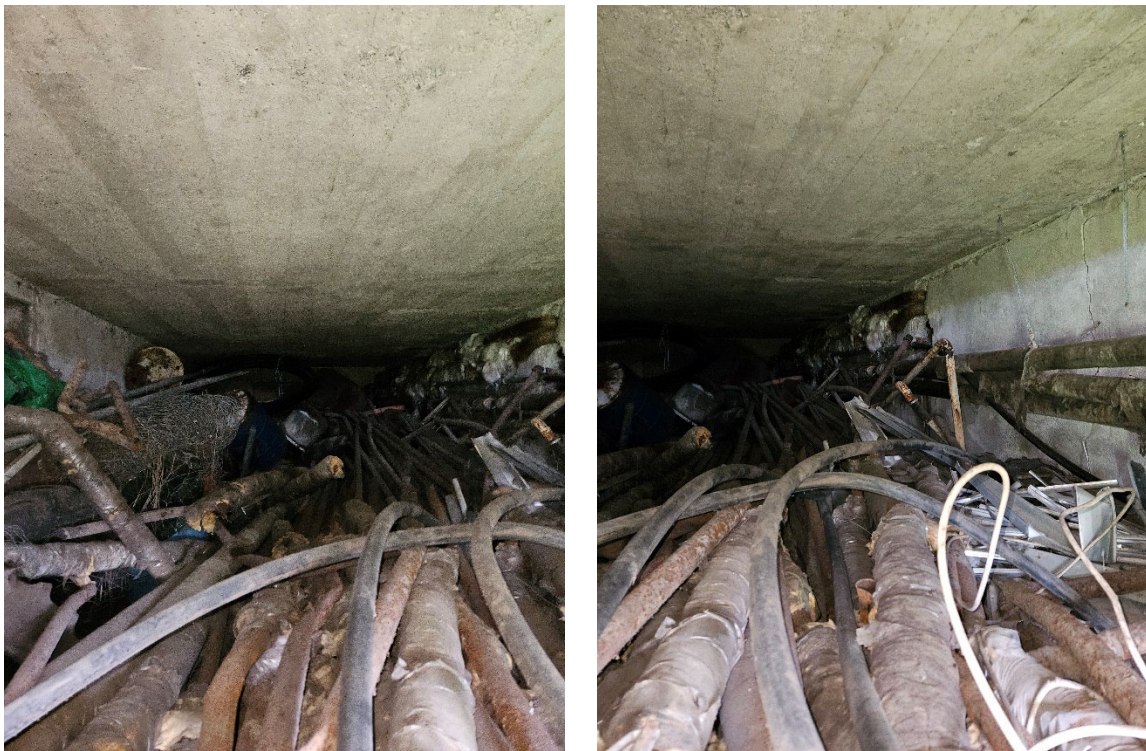
Figur 2: Bilde av kjeller tatt fra inngang.

Rambøll befarte mesteparten av arealene med noen unntak. Taket ble kun befart fra bakkenivå og kjelleren ble kun befart fra utsiden. Kjelleren var fylt opp med mange rør slik at det ikke var mulighet for tilkomst, og sikten inn i kjelleren var noe begrenset (se Figur 2).

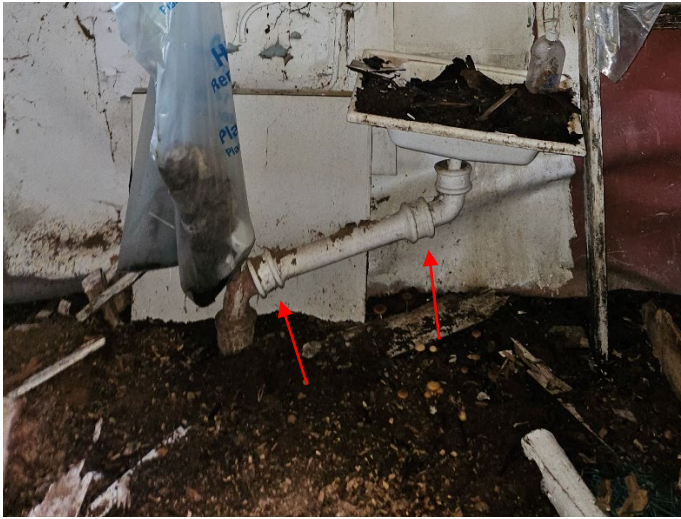
Det ble observert soilrør i støpejern, der det kan forekomme asbest (i tillegg til bly) i skjøtene. Det ble også observert flere bakelittbrytere inne i skuret. Disse bryterne inneholder erfaringsmessig asbest, og må håndteres som farlig avfall med asbest.

| Eksempelbilde | Informasjon |
|---|---|
| | <p><b>Plassering:</b> innendørs</p> <p><b>Avfallskategori:</b> Mistenkes asbestholdig</p> <p><b>Materialtype:</b> soilrør</p> <p><b>Mengde:</b> 2 stk</p> <p><b>Farlig avfall med asbest!</b></p> |

Materialer som har mistanke om innhold av asbest er vist i Tabell 4. Materialene håndteres som asbestholdig eller prøvetas før riving dersom det ikke kan påvises at de er produsert etter år 1985.

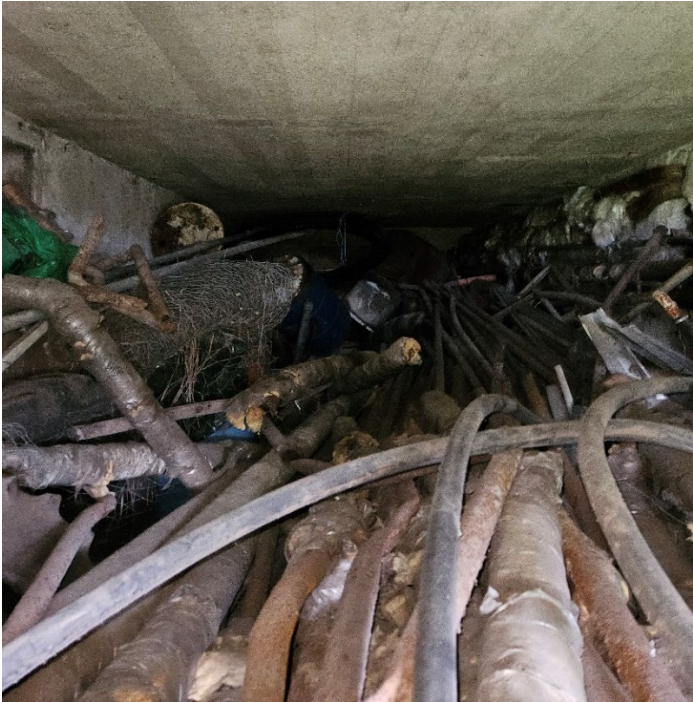
Bygget har en kjeller der det var fylt opp til taket med gamle rørledninger med isolasjon. Isolerte rørledninger ble frem til 1980 og i noen tilfeller frem til 1986, isolert med asbestholdig materiale. Isolasjonen er lagdelt, ofte i tre lag med hvitmalt gasbind ytterst, deretter brun isolasjon og innerst hvit asbestpapp på røret. Asbestpapp inn til røret kan finnes langs hele røret mens asbestmaterialer på gasbind som regel finnes på rørbend, røravslutninger og punkter hvor rør møtes. Asbest kan også påtreffes i det ytterste laget med gasbind, på de rette rørstrekke mellom disse punktene. Det er umulig å se med det blotte øye om laget med gasbind inneholder asbest eller ikke. Det må tas tilstrekkelig antall prøver fra rørisolasjon for å kunne utelukke asbest i rørisolasjon eller alternativt må rørisolasjon saneres i sin helhet som asbestholdig. Pakninger i flenser på eldre type rør kan også inneholde asbest. Dette må man være obs på under demontering. Inne i 1. etasjen av bygget ble det observert en rørledning på ene langsiden, men denne så ut til å være malt direkte på metallrøret og det antas dermed ikke asbestholdig.

| Eksempelbilde | Informasjon |
|---|---|
| | <p><b>Plassering:</b> kjeller</p> <p><b>Avfallskategori:</b> Mistenkes asbestholdig</p> <p><b>Materialtype:</b> rørisolasjon</p> <p><b>Mengde:</b> ikke mengdeberegnet. Over 50 m.</p> <p><b>Farlig avfall med asbest!</b></p> |

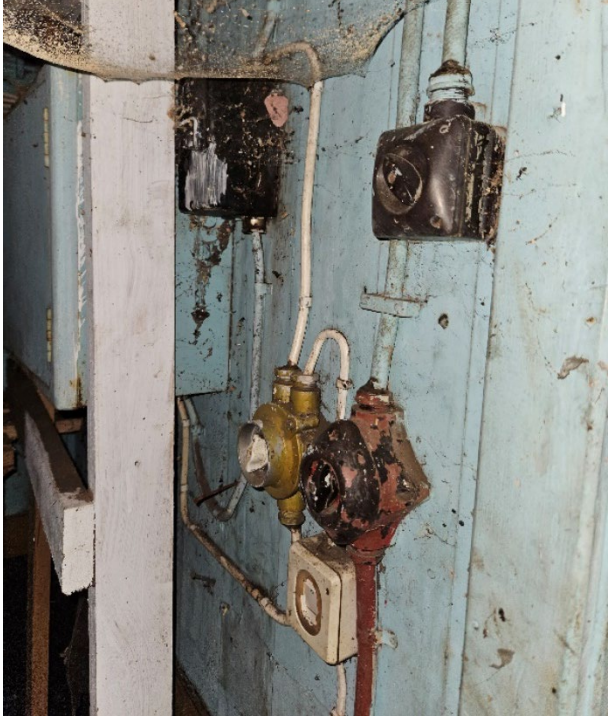
| Eksempelbilde | Informasjon |
|---|---|
| | <p><b>Plassering:</b> innendørs</p> <p><b>Avfallskategori:</b> Mistenkes asbestholdig</p> <p><b>Materialtype:</b> bakelittbrytere</p> <p><b>Mengde:</b> 4 stk</p> <p><b>Farlig avfall med asbest!</b></p> |

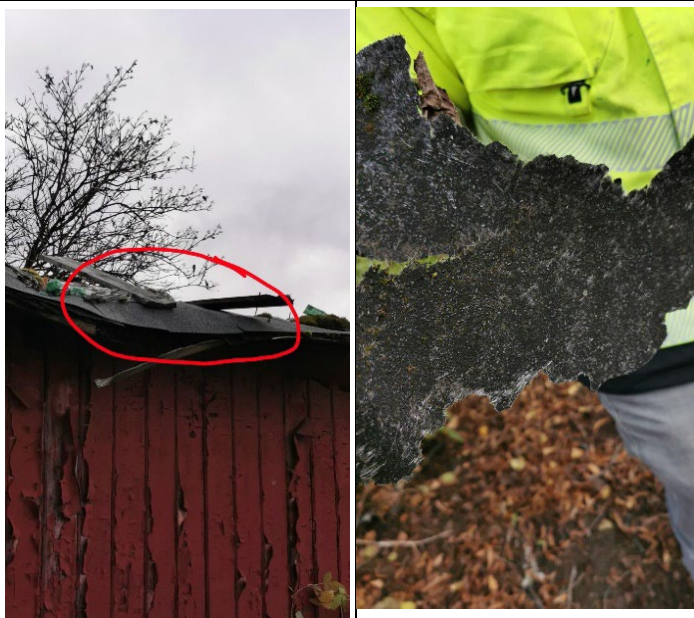
Tabell 5: Observasjonsbilder av sort papp som må håndteres som farlig avfall.

Eldre takpapp eller asfaltpapp er ofte laget av oljeholdige bestanddeler og gir erfaringsmessig utslag på alifater ved analyse. Med bakgrunn i det ble det besluttet å ikke analysere prøve av takpapp for alifater ettersom det må håndteres som oljeholdig avfall uansett. Takbelegget på det aktuelle bygget må dermed håndteres som oljeholdig farlig avfall.

| Eksempelbilde | | Informasjon |
|---|--|---|
| | | <p><b>Prøve:</b> P2</p> <p><b>Plassering:</b> Taket</p> <p><b>Avfallskategori:</b> oljeholdig avfall</p> <p><b>Materialtype:</b> takpapp</p> <p><b>Mengde:</b> ca. 80 m<sup>2</sup></p> <p><b>Farlig avfall med olje!</b></p> |

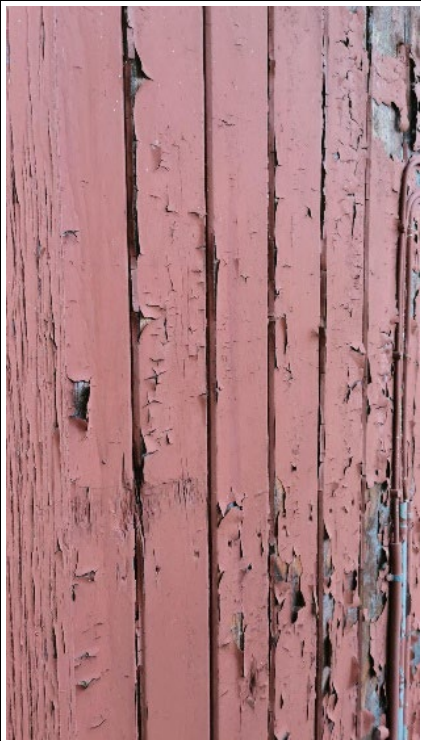
**Tabell 6: Maling som flasser av må håndteres som farlig avfall.**

Det ble tatt prøve av rød maling på ytterveggene (P1) og fra murpuss med lyseblå maling (P6) på pipeløpet inne i bygget. Prøven av rødmalingen ble påvist med en konsentrasjon av bly på 2300 mg/kg, som er innenfor grenseverdien for farlig avfall, men resultatet har en usikkerhet på 690 mg/kg. Det betyr at medregnet usikkerhetsfaktoren for analyseresultatene overstiger konsentrasjonen av bly grensen for farlig avfall. Det ble også påvist PCB i rødmalingen, men under grensen for farlig avfall. Mottak skal informeres om innhold av PCB i maling der det gjelder. Rødmalingen på ytterveggene må dermed klassifiseres som farlig avfall med PCB. Prøven

| Eksempelbilde | Informasjon |
|---|---|
| | <p><b>Prøve:</b> P1</p> <p><b>Plassering:</b> Yttervegger</p> <p><b>Avfallskategori:</b> Tungmetaller</p> <p><b>Materialtype:</b> maling</p> <p><b>Mengde:</b> ca. 100 m<sup>2</sup></p> <p><b>Farlig avfall med tungmetaller!</b></p> |

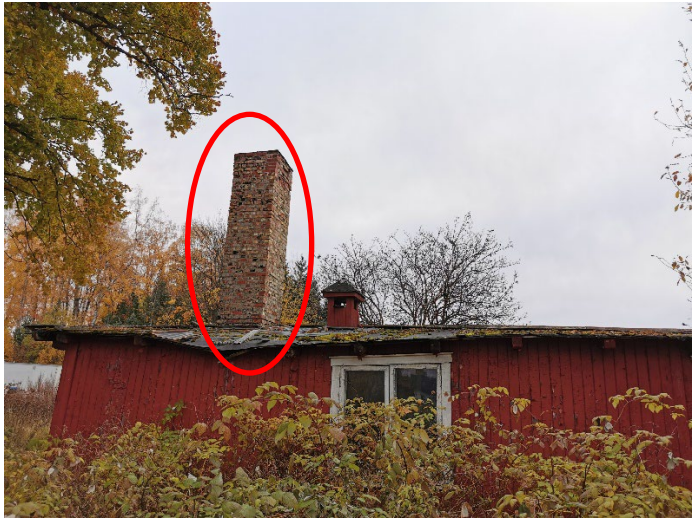
Tabell 7: Observasjonsbilder av pipe som mistenkes papp som må håndteres som farlig avfall.

Det ble registrert en teglsteinspipe i bygget (se Tabell 7 for eksempelbilde). Innsidene av pipeløpet vil mest sannsynlig inneholde sot som inneholder PAH. Sot og teglstein fra pipeløp skal derfor håndteres som farlig avfall med PAH, med mindre det avkreftes ved analyse.

| Eksempelbilde | Informasjon |
|---|---|
| | <p><b>Prøve:</b> Ikke prøvetatt</p> <p><b>Plassering:</b> Innendørs</p> <p><b>Avfallskategori:</b> Mistanke om PAH</p> <p><b>Materialtype:</b> Sot/pipe</p> <p><b>Mengde:</b> 1 stk</p> <p>Håndteres som farlig avfall med PAH med mindre dette avkreftes ved analyse.</p> <p><b>Farlig avfall med PAH!</b></p> |

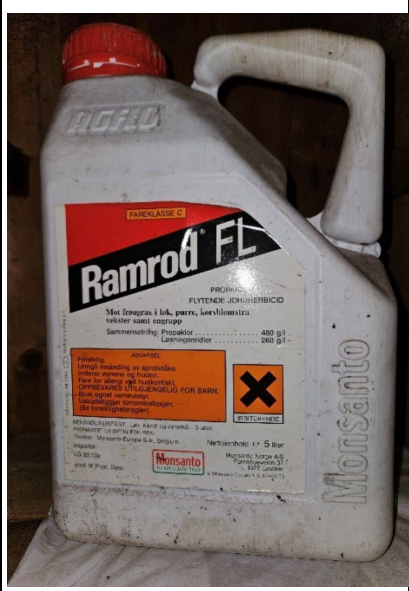
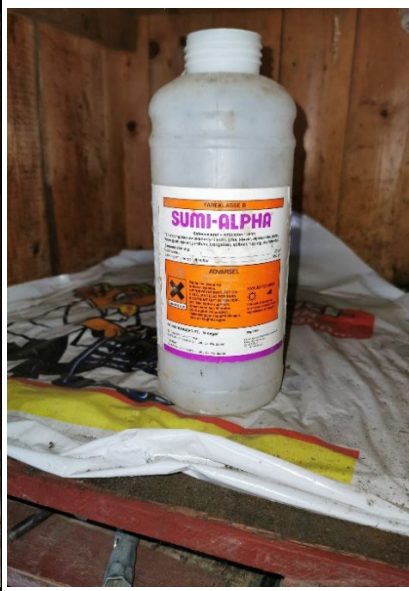
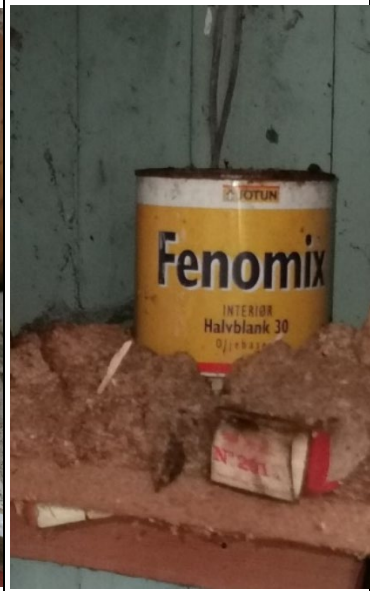
**Tabell 8: Oversikt over observerte kjemikalier som må håndteres etter innhold.**

Inne i bygget ble det observert et kjemikalieskap med to beholdere av kjemikalier (se observasjonsbilde i Tabell 8). Det gjelder produktene «Ramrod FL» som er et ugressmiddel, og «Sumi-alpha» som er et insektsmiddel. De inneholder begge klorholdige forbindelser og må håndteres som organisk avfall med halogener.

Det ble også observert et spann med oljemaling. Denne må håndteres som farlig avfall, uavhengig av om spannet inneholder maling eller er tomt.

| Inneholder propaklor | Inneholder Esfenvalerat | Inneholder oljemaling |

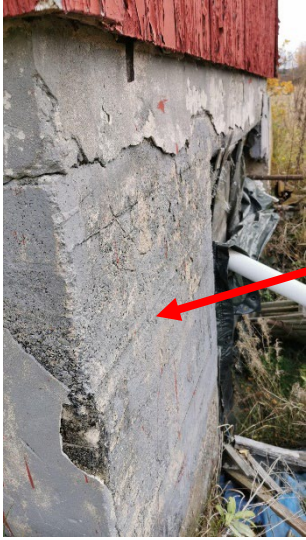
**Tabell 10: Oversikt over registrerte tyngre bygningsmasser som er over gjeldende grenseverdier for nyttiggjøring iht. Kap. 14A.**

| Eksempelbilde | Informasjon |
|---|---|
| | <p><b>Prøve:</b> P4</p> <p><b>Plassering:</b> Grunnmur ved kjellerinngang</p> <p><b>Materialtype:</b> Betong</p> <p><b>Kommentar:</b> Påvist forurensing av tungmetaller over gjeldende grenseverdier for nyttiggjøring iht. kap. 14A</p> |

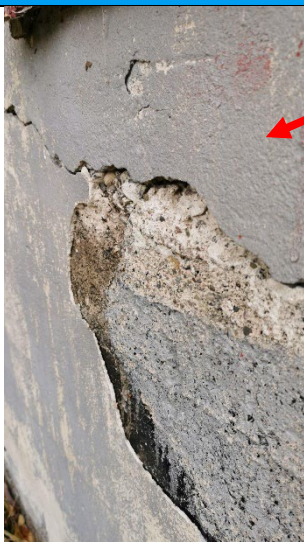
| Observasjonsbilder | | Informasjon | | |
|---|--|---|---|---|
| | | Grunnmur ved kjeller-inngang | Murpuss med maling | P3 |
| Ordinært avfall | | | | |

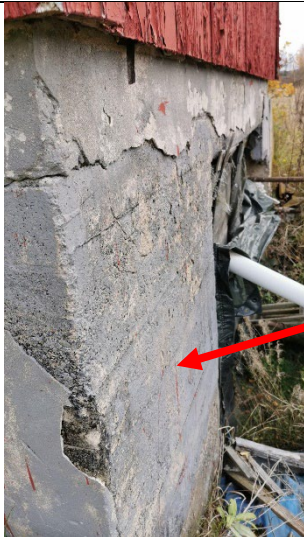
| Observasjonsbilder | | Informasjon | | |
|---|--|---|---|---|
| | | Grunnmur ved kjeller-inngang | Betong | P4 |

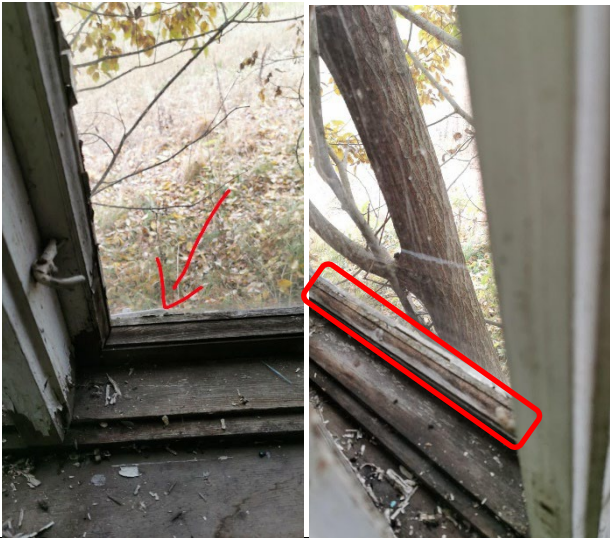
| Observasjonsbilder | | Informasjon | | |
|---|--|---|---|---|
| | | Vindu | vinduskitt | P5 |
| | | <b>Kommentar</b><br>Ordinært avfall | | |

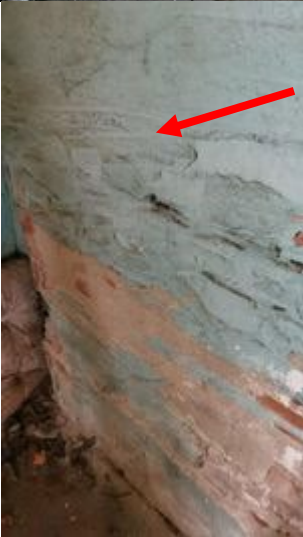
| Observasjonsbilder | | Informasjon | | |
|---|--|---|---|---|
| | | Innendørs på<br>pipeløp | Puss med<br>maling | P6 |
| | | <b>Kommentar</b><br>Ordinært avfall | | |
