Ordrenr.: 1151837  
Rapportref.: Andøy Rådhus  
Bestillingsnr.:  
Rev. nr.: 0  
Sider + bilag: 20 + 5  
Dato: 24.01.2024

## RAPPORT

### Miljøkartleggingsrapport, Andøy Rådhus

I forbindelse med renovering av Andøy Rådhus, er det besluttet å kartlegge omfanget av helse- og miljøfarlige materialer i bygningsmassen. I tillegg er et teknisk rom (202) tilhørende gymsalen også kartlagt. Kartleggingen er utført i henhold til tegninger som er mottatt fra oppdragsgiver og er gjennomført 12-13. desember 2023 av Nemko Norlab as.

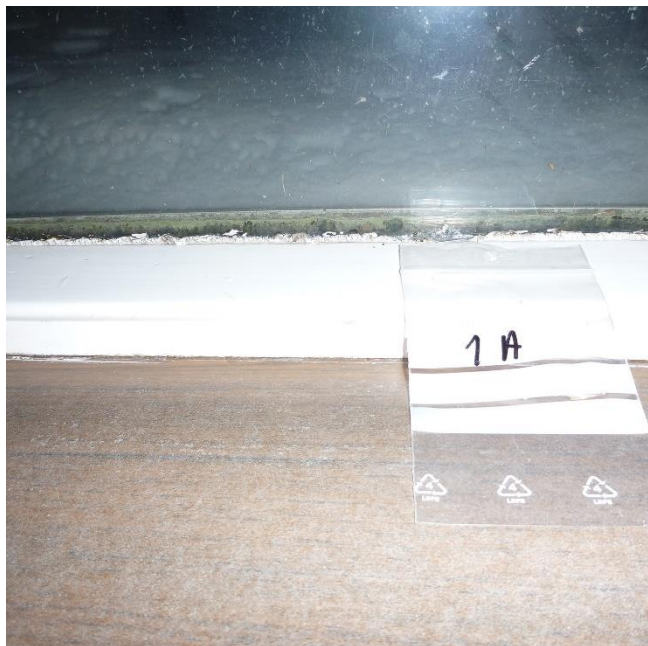
Prøve 001 – Vinduskitt i rom 015.

| Prøve nr. | Prøvemerkning | Asbestregistrering | R.G. |
|---|---|---|---|
| 1151837-001 | Kitt i vindu, rom 015 | Antofyllittasbest | 1 |

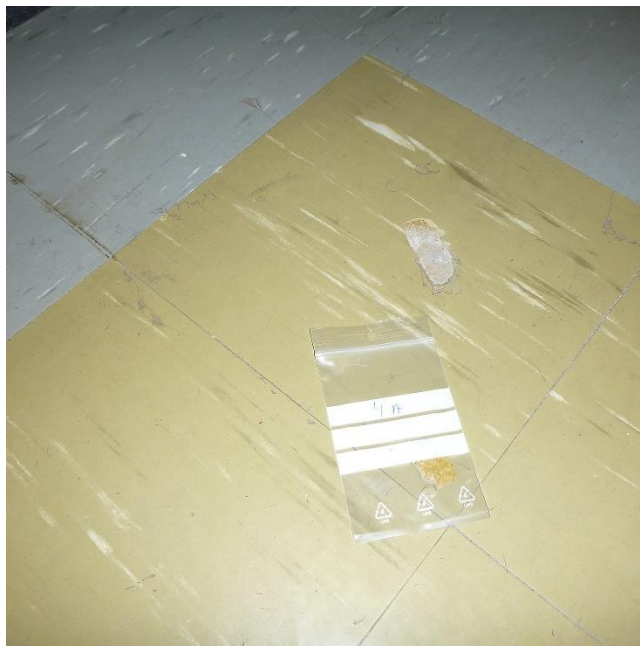
Prøve 004 – Rikettflis i korridor 030.

Rikettfliser med asbest er brukt i kjelleren, og i hele sidetrappen bak heis. Her er det brukt lyst lim under som ikke inneholder asbest.

| Prøve nr. | Prøvemerkning | Asbestregistrering | R.G. |
|---|---|---|---|
| 1151837-004 | Rikettflis, beige, myk, korridor 030 | Antofyllittasbest | 1 |

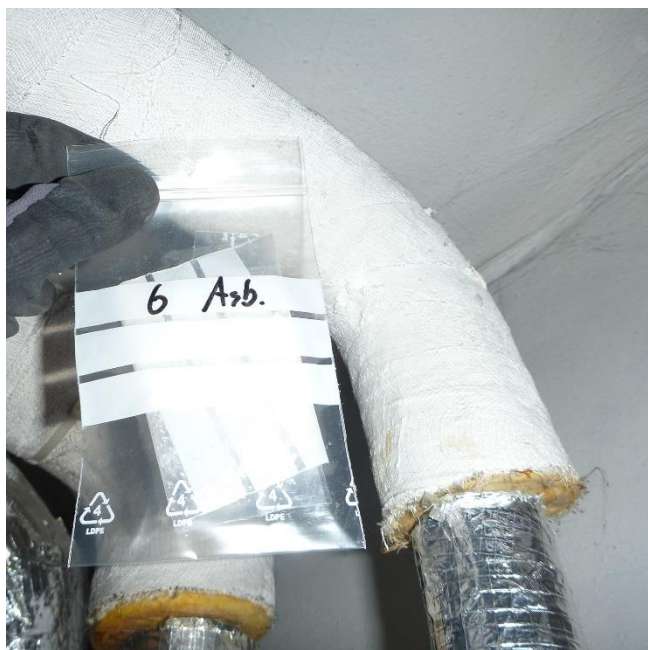
Prøve 006 – Rørisolasjon i bend, rom 037.

På tekniske rom 038, 039 samt bomberom 007-009 er det observert ca. 20 rørbend med asbestholdig isolasjon, og ca. 15-20 rørbend med asbest på teknisk rom 202.

| Prøve nr. | Prøvemerkning | Asbestregistrering | R.G. |
|---|---|---|---|
| 1151837-006 | Rørisolasjon, rom 037 | Krysotil- og amosittasbest | 3 |

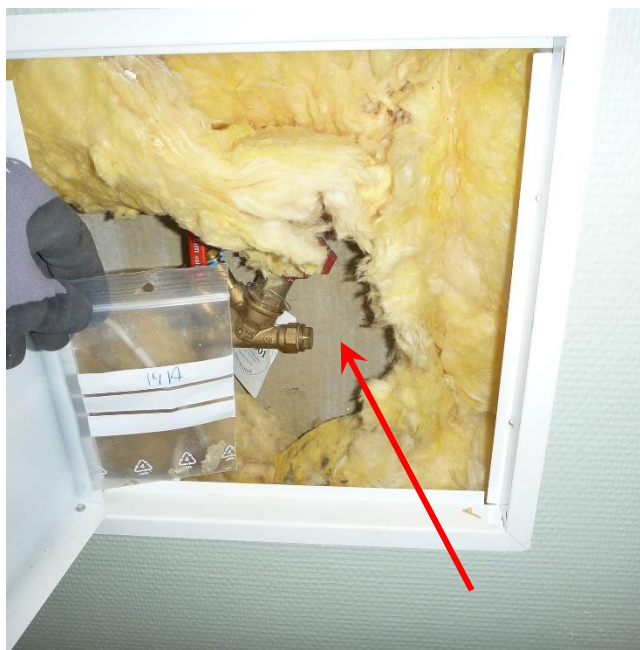
Prøve 014 – Internittplate i yttervegg.

Internittplatene som ble funnet i yttervegg er sannsynligvis vindtettingsplater som ble satt opp inni veggen, ganske nær gammel yttervegg. Bygget er senere renover utvendig, og ny ytre kledning er montert utenpå. Disse platene er observert i luker under vinduer, men finnes sannsynligvis også over vinduene, og går opp til vinduskarm i etasjen over.

| Prøve nr. | Prøvemerkning | Asbestregistrering | R.G. |
|---|---|---|---|
| 1151837-014 | Internittplate i yttervegg, rom 109 | Krysotilasbest | 2 |

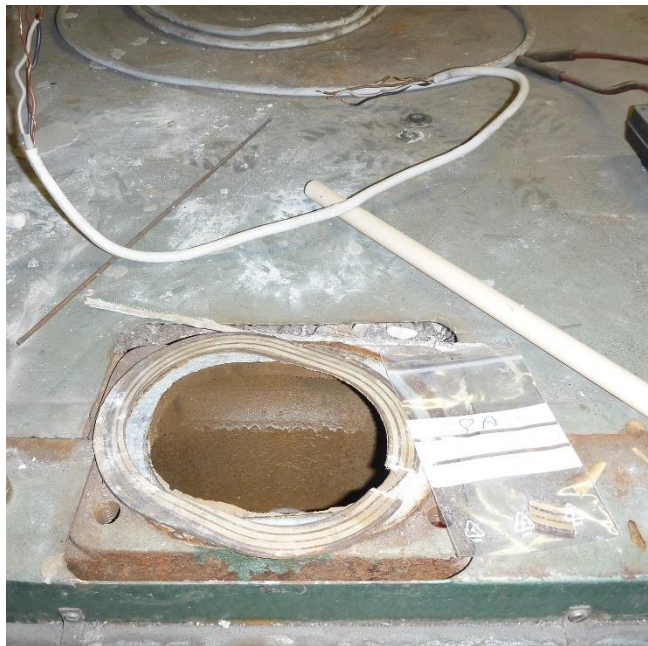
Prøve 008 – Pakning på fyrkjele, rom 038.

| Prøve nr. | Prøvemerkning | Asbestregistrering | R.G. |
|---|---|---|---|
| 1151837-008 | Pakning, fyrkjele, rom 038 | Krysotilasbest | 2 |

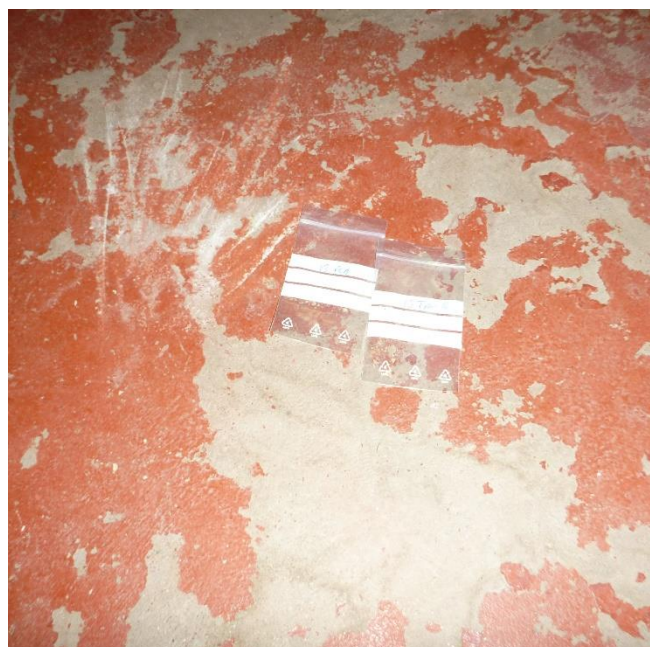
Det er tatt 1 prøve for analyse av tungmetaller. Gulvmalingen på teknisk rom 202 kommer i kategori for lettere forurenset masse. Samme rødming er observert på tekniske rom 037, 038 og 039.

Prøve 013 – Gulvmaling på rom 202 inneholder litt PCB og tungmetaller

Ved en eventuell sanering av lavforurensete masse skal disse fraksjonene leveres på godkjent deponi eller at massene kan nyttiggjøres. For beregning av areal og vekt for de lettere forurensete masser bør en gjøre en utvidet prøvetaking.

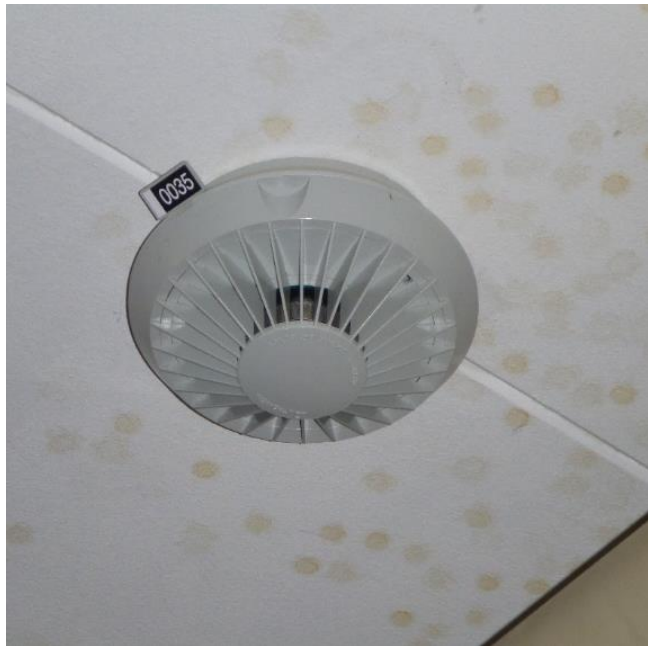
Det er observert røykdetektorer i bygget. Slike skal behandles som elektronisk avfall. Detektorene kan inneholde det radioaktive stoffet Americium 241, og leveres som egen fraksjon til godkjent mottak.

Røykdetektor, generelt bilde.

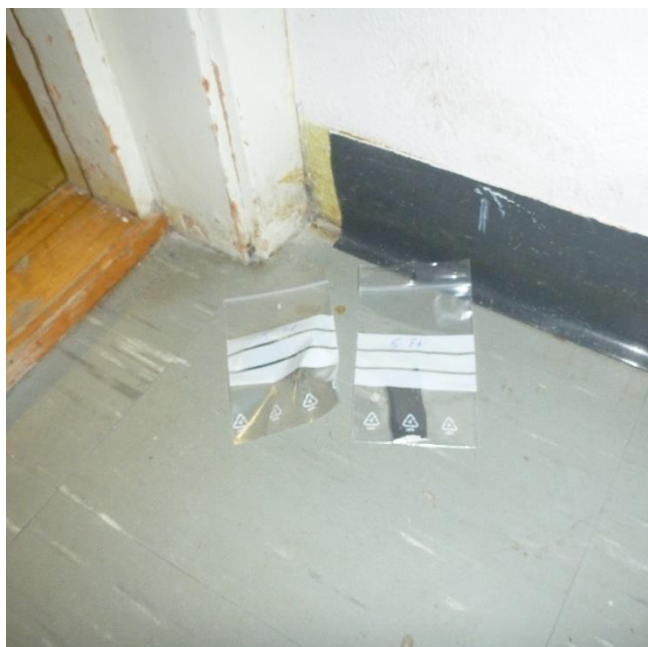
Plast gulvlist i korridor 030, prøve 005.

| Prøve nr. | Prøvemerking | DBP | BBP | DEHP | Enhet |
|---|---|---|---|---|---|
| 1151837-005 | Plastlist, brei og svart, korridor 030 | 0,099 | <0,0100 | <b>3,4**</b> | % |

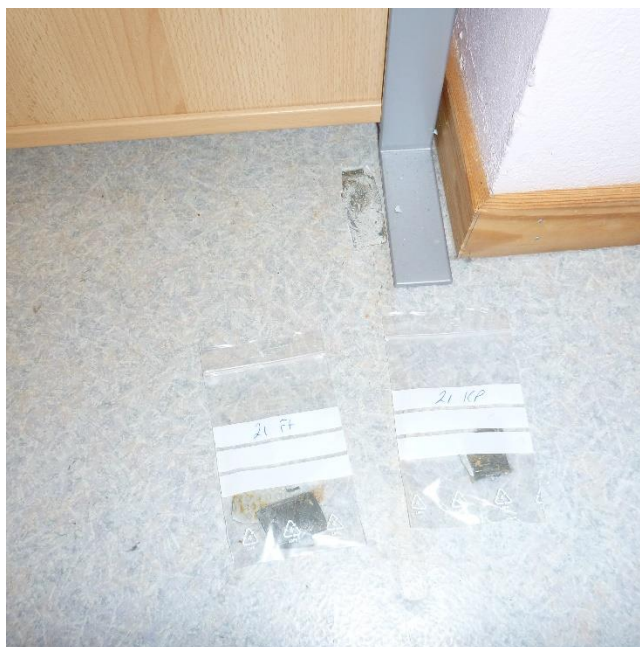
2 lag gulvbelegg i rom 213, prøve 021.

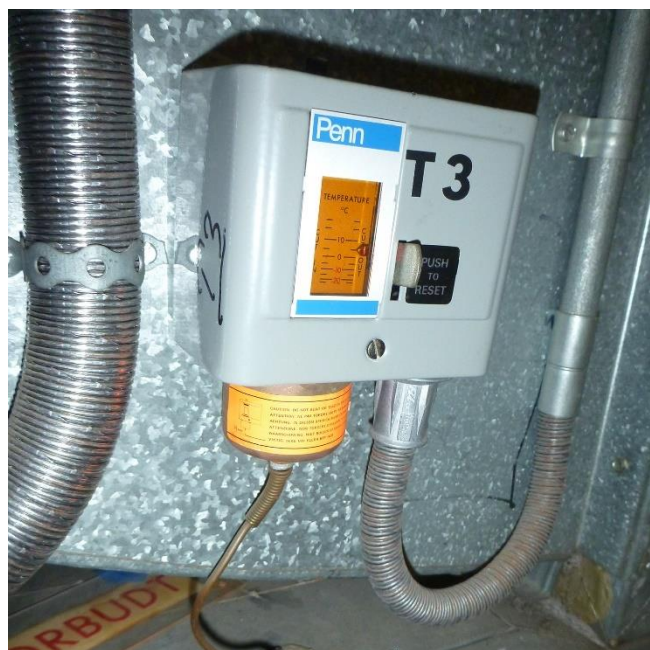
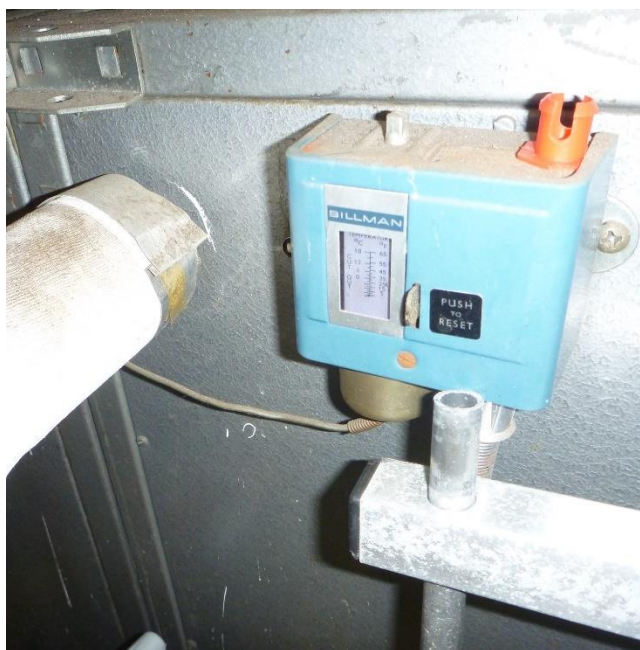
På teknisk rom 202 er det observert flere kvikksølvbrytere. Disse må fjernes på en slik måte at kvikksølvet ikke renner ut ved demontering.

Rom 202 – Kvikksølvbryter

Rom 202 - Kvikksølvbryter
