OPPDRAG	<b>Bygg 0222, 0223 og 0043</b>	DOKUMENTKODE	10257716-01-RIM-RAP-002
EMNE	Ombrukskartlegging	TILGJENGELIGHET	Åpen
OPPDRAGSGIVER	<b>Forsvarsbygg</b>	OPPDRAGSLEDER	Heidi Blix Madsen
KONTAKTPERSON	Gunnar Hofsmo	UTARBEIDET AV	Heidi Blix Madsen
		ANSVARLIG ENHET	10234012 Midt miljøgeologi

I forbindelse med riving av 3 mindre bygg på Ørland kampflybase er Multiconsult Norge AS blitt engasjert til å gjennomføre en ombrukskartlegging og utarbeide en rapport om ombrukspotensialet for bygningsdelene. Byggene er antatt å være oppført på slutten av 70-tallet/starten av 80-tallet. Enkelte bygningskomponenter og utstyr er vurdert til å være egnet til ombruk.

## Ombrukskartlegging

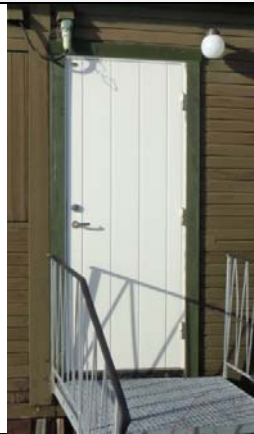
Bygningsdel	Ytterdør	
Beskrivelse	<p>Hvitmalt ytterdør av merke Diplomat som er i god stand.</p> <p><b>Bygg:</b> 0222</p> <p><b>Tilstand:</b> Som ny</p> <p><b>Produksjonsår:</b> Ukjent</p>

Ombruksmuligheter	Gode ombruksmuligheter, men det kan være krevende å demontere/remontere dører. Erfaringsmessig er det økonomisk gunstig å ombruke ytterdører.	
Estimert mengde	1 stk.	
Restlevetid	Antatt høy	
Dokumentasjon	Dokumentasjon er ikke fremlagt	
Ombrukbarhet	Godt egnet

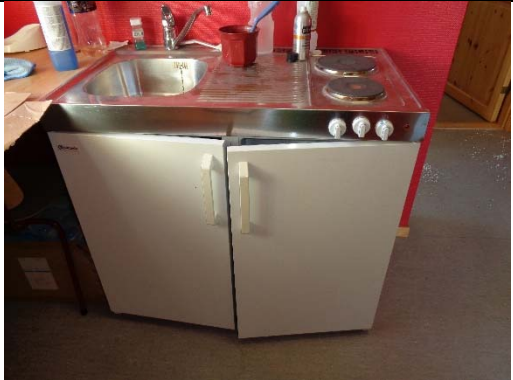
<b>Bygningsdel</b>	Hybelkomfyr	
<b>Beskrivelse</b>	<p>Hybelkomfyr som er i god stand og egnet for ombruk</p> <p><b>Bygg:</b> 0043</p> <p><b>Tilstand:</b> God</p> <p><b>Produksjonsår:</b> Ukjent</p>

<b>Ombruksmuligheter</b>	Lett å demontere, men det må gjøres forsiktig for å unngå skader. Blandebatteri kan følge med hybelkomfyren.	
<b>Estimert mengde</b>	1 stk.	
<b>Restlevetid</b>	Høy	
<b>Dokumentasjon</b>	Dokumentasjon er ikke fremlagt	
<b>Ombrukbarhet</b>	Egnet

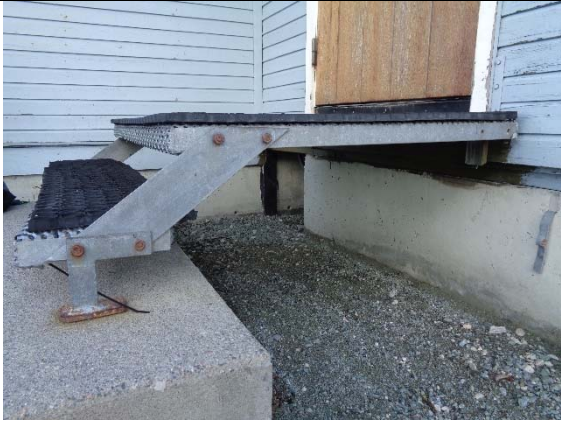
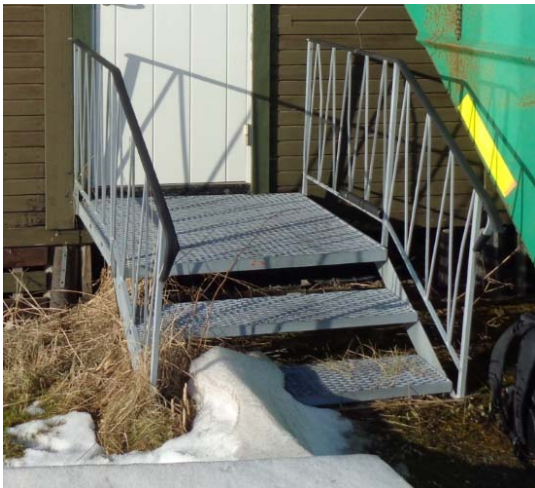
Bygningsdel	Ståltrapper	
<b>Beskrivelse</b>	<p>En ståltrapp med rekkverk, og en trapp uten.</p> <p><b>Bygg:</b> 0222, 0223</p> <p><b>Tilstand:</b> Noe slitasje, noe overflatekorrosjon ifm. sammenføyninger/skruer. Trenger vask/rens</p> <p><b>Produksjonsår:</b> Ukjent</p>

<b>Ombruksmuligheter</b>	<p>Trappene er skrudd fast med bolter og burde være lette å ombruke dersom det er bruk for ståltrapper i tilsvarende dimensjoner. Trapper har noe slitasje, men kan eksempelvis benyttes der det ikke stilles store krav til utseende. Alternativt kan repos og trinn demonteres og settes inn i ny trapp.</p>	
<b>Estimert mengde</b>	2 stk.	
<b>Restlevetid</b>	Høy	
<b>Dokumentasjon</b>	Dokumentasjon er ikke fremlagt	
<b>Ombrukbarhet</b>	Egnet

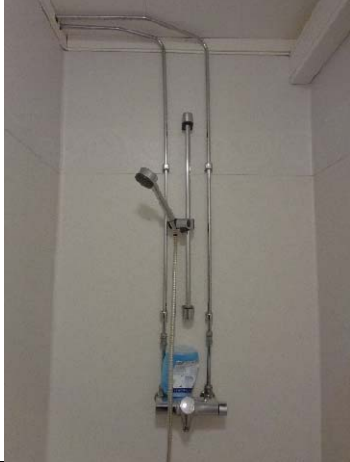
<b>Bygningsdel</b>	Dusjbatterier med veggfeste	
<b>Beskrivelse</b>	<p>Dusjbatterier med dusjhode og veggfeste.</p> <p><b>Bygg:</b> 0223</p> <p><b>Tilstand:</b> Antatt av nyere dato</p> <p><b>Produksjonsår:</b> ukjent</p>

<b>Ombruksmuligheter</b>	Lette å demontere, og enkle å ombruke	
<b>Estimert mengde</b>	3 stk.	
<b>Restlevetid</b>	Antatt høy	
<b>Dokumentasjon</b>	Dokumentasjon er ikke fremlagt	
<b>Ombrukbarhet</b>	Godt egnet

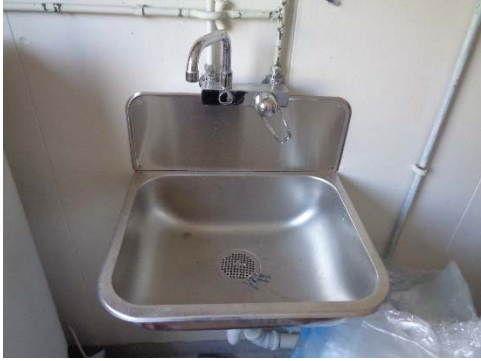
<b>Bygningsdel</b>	Stålkum/utslagsvask	
<b>Beskrivelse</b>	Utslagsvask med ettgreps blandebatteri. <b>Bygg:</b> 0223 <b>Tilstand:</b> Trenger vask/rens <b>Produksjonsår:</b> ukjent

<b>Ombruksmuligheter</b>	Godt ombrukbar. Utseende ikke viktig siden den brukes i bøttekott/teknisk rom. Hendel og tut på kran kan enkelt byttes. Avløp kan følge utslagsvasken. Vannlås renses.	
<b>Estimert mengde</b>	1 stk.	
<b>Restlevetid</b>	Høy	
<b>Dokumentasjon</b>	Dokumentasjon er ikke fremlagt	
<b>Ombrukbarhet</b>	Svært godt egnet

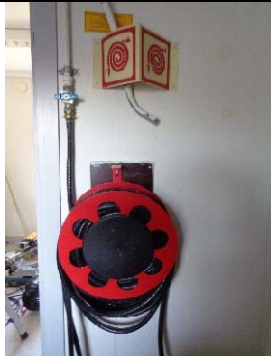
<b>Bygningsdel</b>	Brannslange og plogskilt	
<b>Beskrivelse</b>	Oftest lite brukt. Brannslanger kan ha levetid opptil 30 år i gunstige miljøer. Slangere er som regel ikke nødvendig å skifte før de begynner å morkne. Ved årlig service skal de trykktestes og ved 5-årkontroll må som oftest pakninger skiftes. <b>Tilstand:</b> Noe slitasje <b>Produksjonsår:</b> antatt 2014

<b>Ombruksmuligheter</b>	<ul style="list-style-type: none"> <li>- Kurante for ombruk (kilde Entra-rapport KA13)</li> <li>- Slangene, ventil og tut må testes og godkjennes (rørlegger eller godkjent personell)</li> <li>- Ved ombruk til brannvann sikres legionella med tilbakeslagsventil. Ved ombruk til andre formål må risiko for legionella i stående vann vurderes, samt skyl/rens av rør/slange.</li> <li>- Det er også mulig å ombruke trommel med ny slange.</li> <li>- Plogskilt kan også ombrukes.</li> </ul>	
<b>Estimert mengde</b>	1 stk.

<b>Restlevetid</b>	Høy	
<b>Dokumentasjon</b>	Service dokumentert. Sist kontrollert 5/20.	
<b>Ombrukbarhet</b>	Svært godt egnet

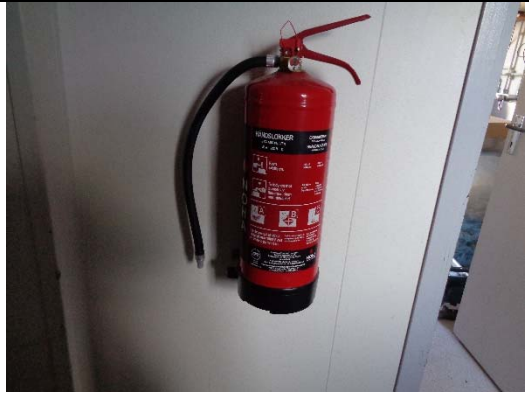
<b>Bygningsdel</b>	Håndslukkeapparat	
<b>Beskrivelse</b>	Pulverapparat. Med plogskilt. <b>Bygg:</b> 0222, 0223 og 0043 <b>Tilstand:</b> Som ny <b>Produksjonsår:</b> 2012, 2015, 2020

<b>Ombruksmuligheter</b>	Gode ombruksmuligheter. Kan også leveres inn for påfylling av slökkemiddel. Plogskilt er også godt egnet for ombruk.	
<b>Estimert mengde</b>	3 stk.	
<b>Restlevetid</b>	Høy	
<b>Dokumentasjon</b>	Service dokumentert. Sist kontrollert 04/21.	
<b>Ombrukbarhet</b>	Svært godt egnet

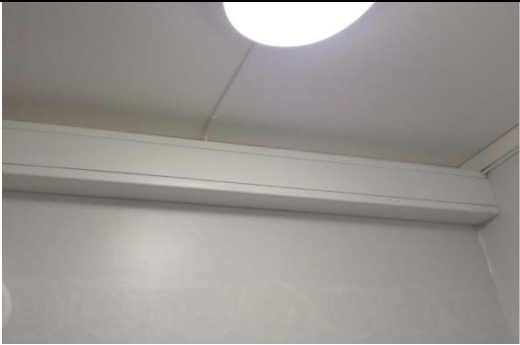
<b>Bygningsdel</b>	Kabelskinner	
<b>Beskrivelse</b>	<p>Det er registrert kabelskinner som er i god stand.</p> <p><b>Bygg:</b> 0223</p> <p><b>Tilstand:</b> Som ny</p> <p><b>Produksjonsår:</b> ukjent, men antatt av nyere dato</p>

<b>Ombruksmuligheter</b>	Gode ombruksmuligheter	
<b>Estimert mengde</b>	5 lm	
<b>Restlevetid</b>	Antatt høy	
<b>Dokumentasjon</b>	Dokumentasjon er ikke fremlagt	
<b>Ombrukbarhet</b>	Godt egnet

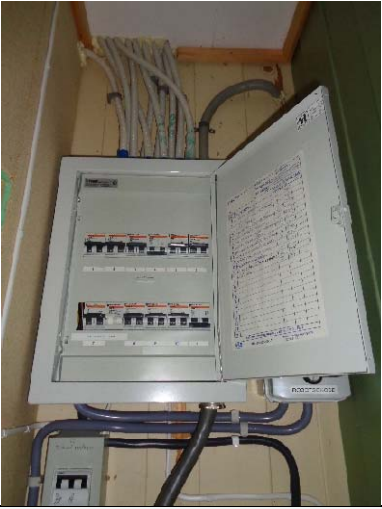
<b>Bygningsdel</b>	Tavleskap	
<b>Beskrivelse</b>	<p><b>Bygg:</b> 0043</p> <p><b>Tilstand:</b> Tilsynelatende nytt skap - bør undersøkes av kvalifisert person dersom det blir aktuelt med ombruk</p> <p><b>Produksjonsår:</b> ukjent</p>

<b>Ombruksmuligheter</b>	Skap kan ombrukes med eller uten innmat.	
<b>Estimert mengde</b>	1 stk.	
<b>Restlevetid</b>	Antatt høy	
<b>Dokumentasjon</b>	Dokumentasjon er ikke fremlagt	
<b>Ombrukbarhet</b>	Godt egnet
