Sør-Fron Kommune og Solvang og Fredheim AS

## Miljøsaneringsrapport – Sørheim Sjukeheim

SFG prosjektnummer: 13120

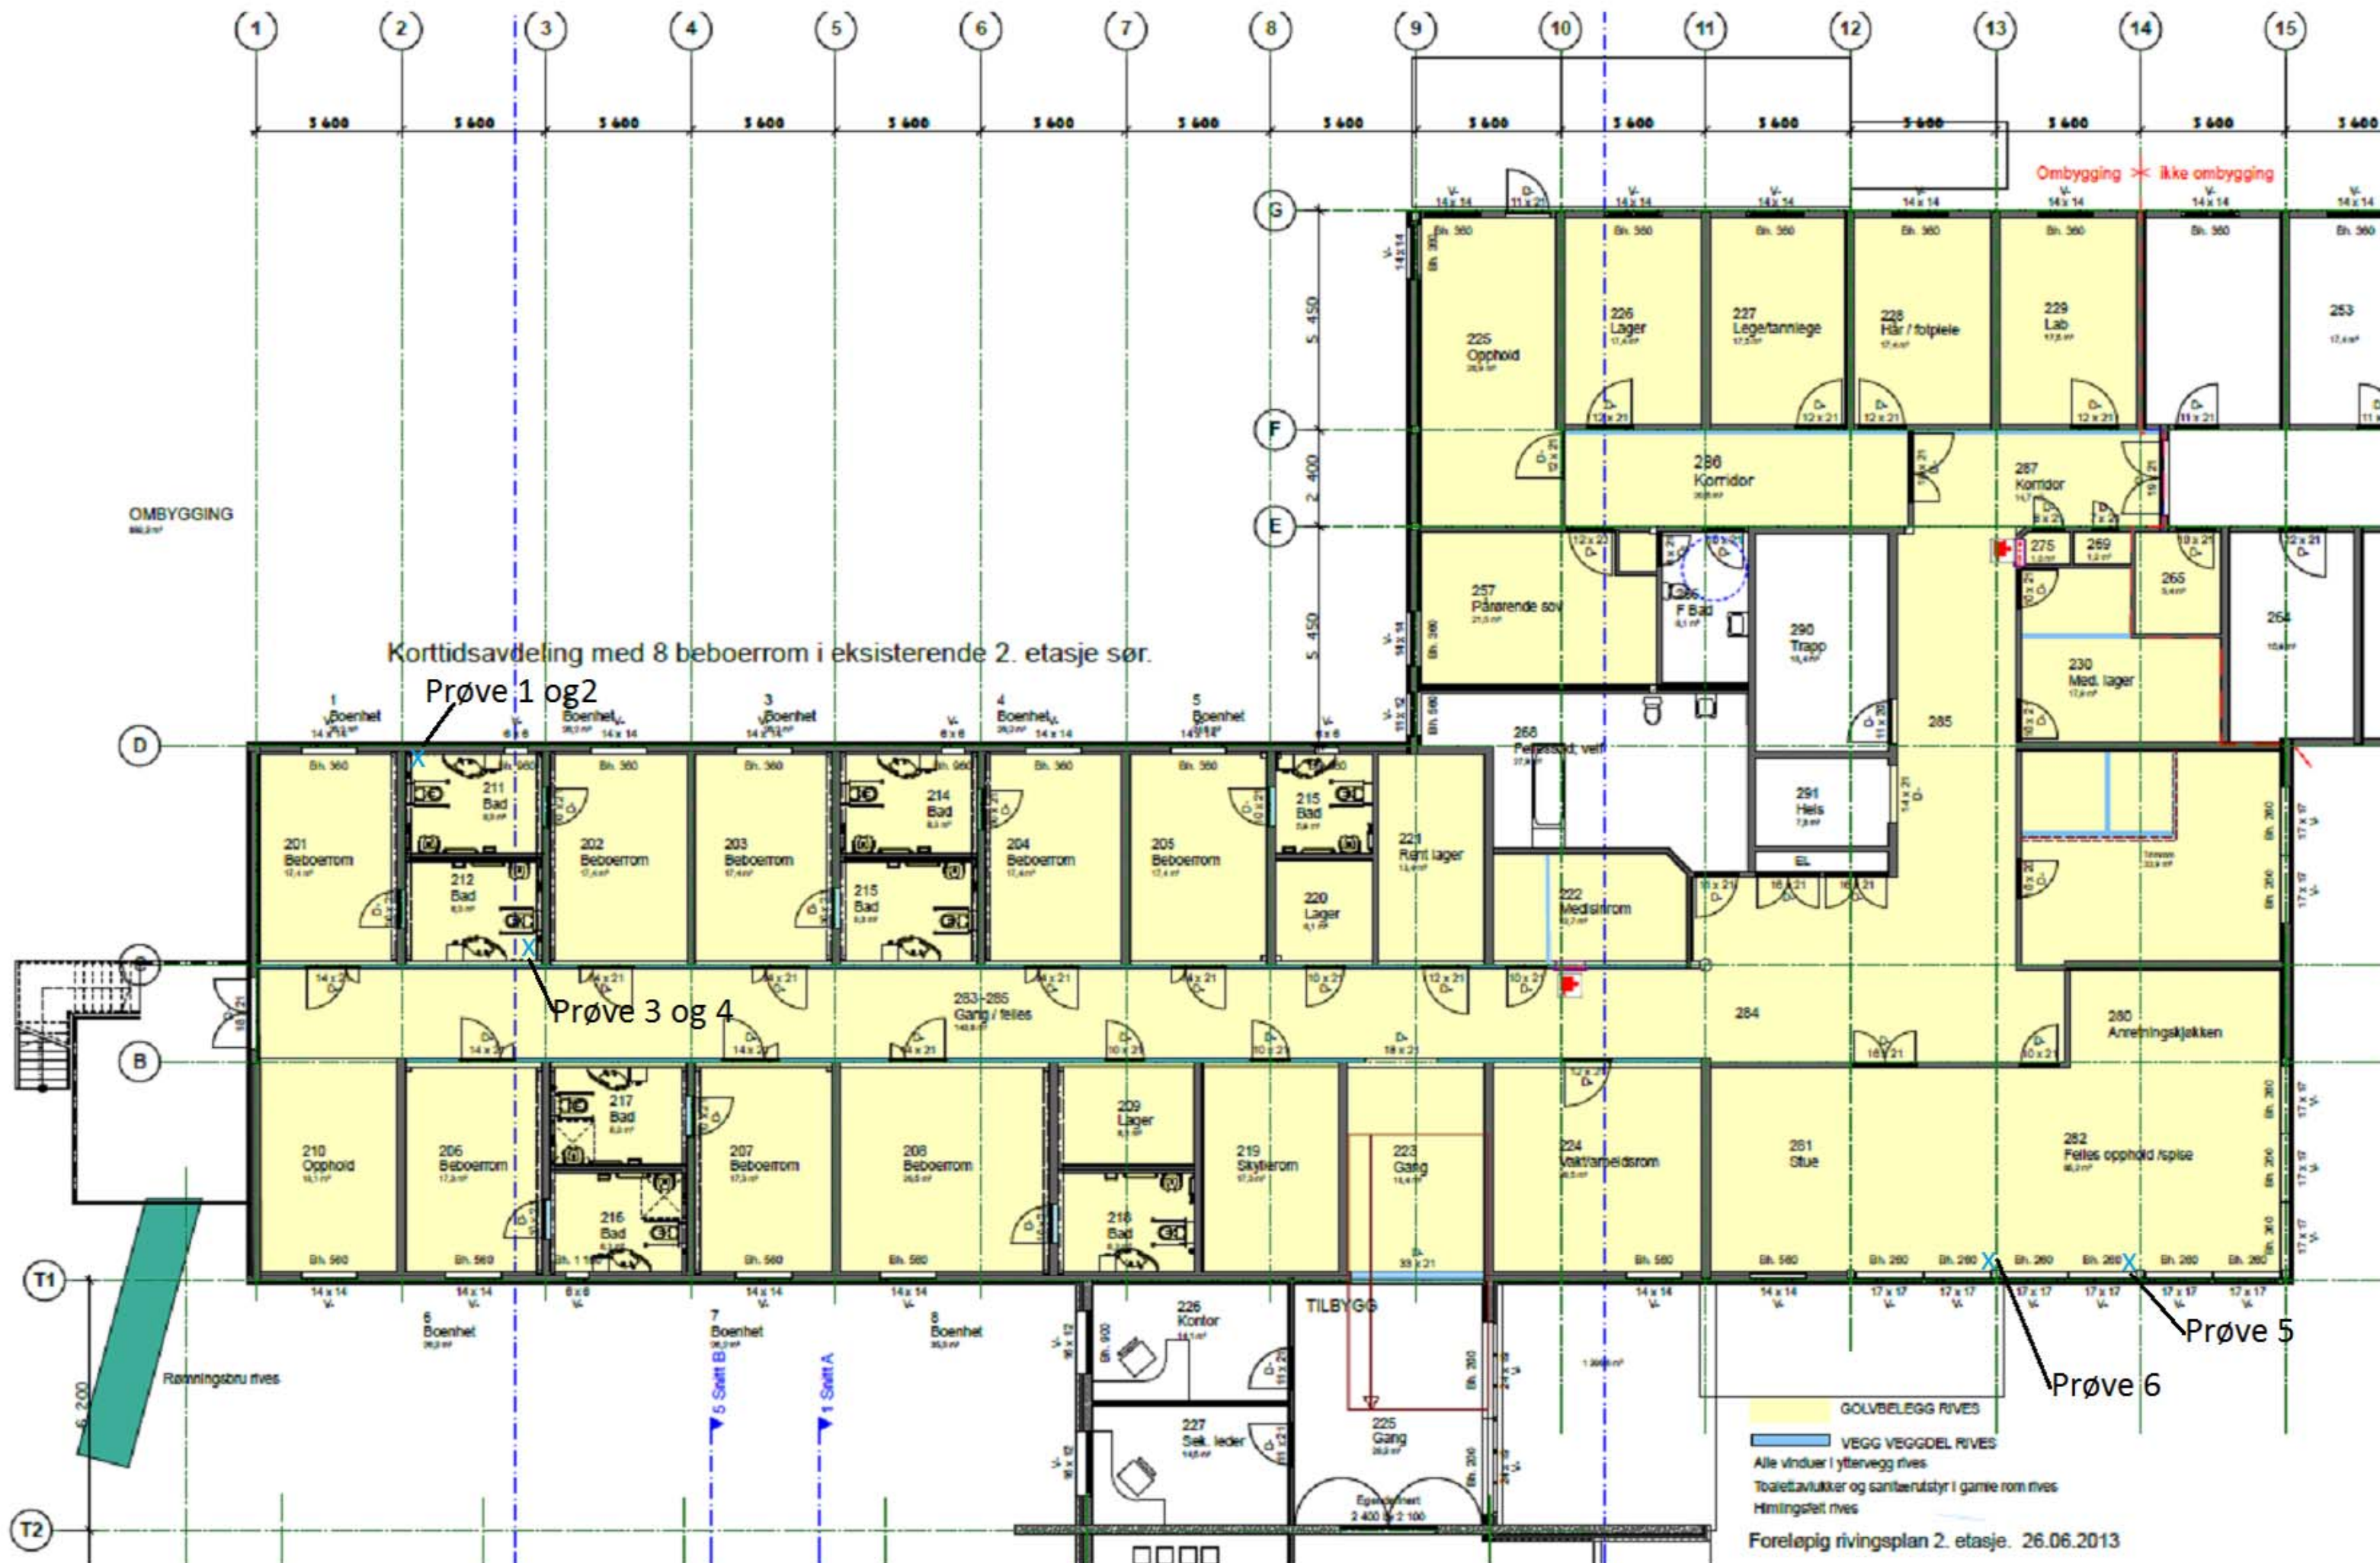
Vedlegg 1: Plantegninger av bygget (2 sider).

I vedlegg 1 finnes plantegninger for bygget, med romnummerering og markeringer for hvor de forskjellige prøvene har blitt tatt. I Tabell 3 under gis en oversikt over materialbruk, overflater osv. for hvert enkelt rom. Det angis også om det finnes spesielle installasjoner og om det er tatt prøver i det enkelte rom. Ordinære rørføringer og EE-materiell er ikke tatt med i oversikten, disse finnes i de aller fleste rom.

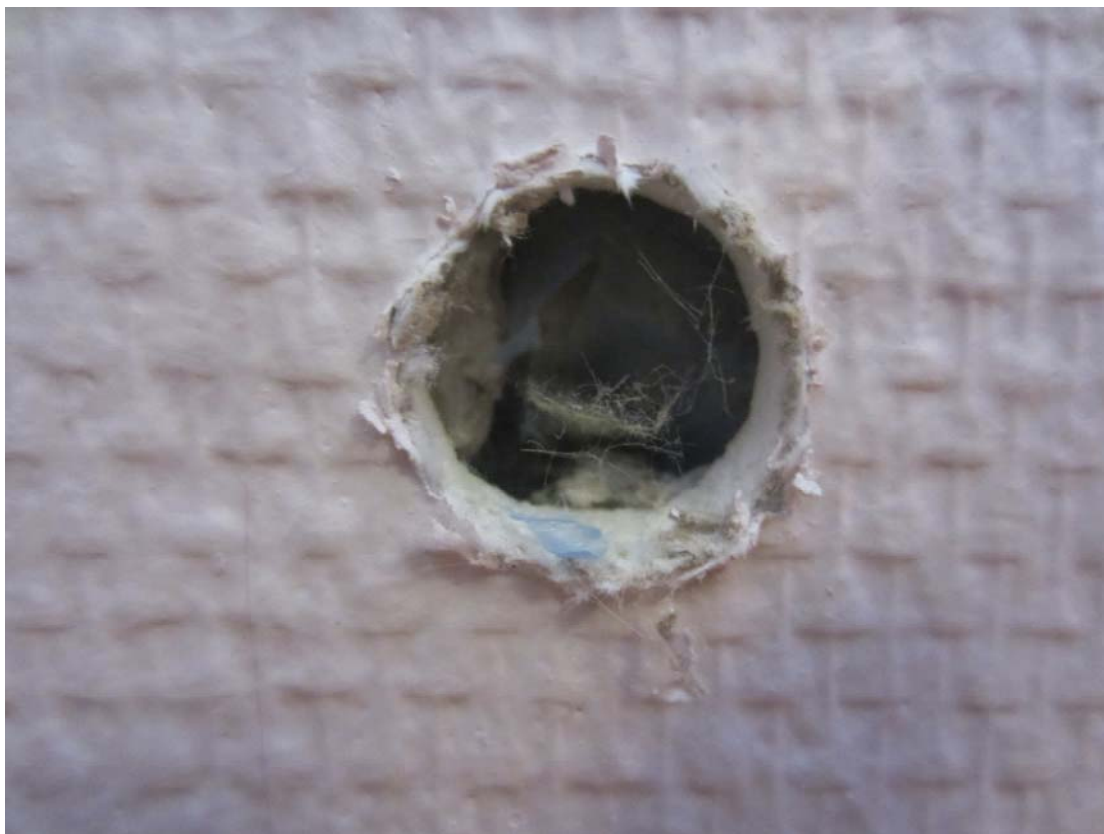
| Prøve nr. | Materiale | Analysert for | Analyseresultat/konklusjon |
|---|---|---|---|
| 1 | Isolasjon | | Analyse ikke nødvendig |

Prøve av yttervegg

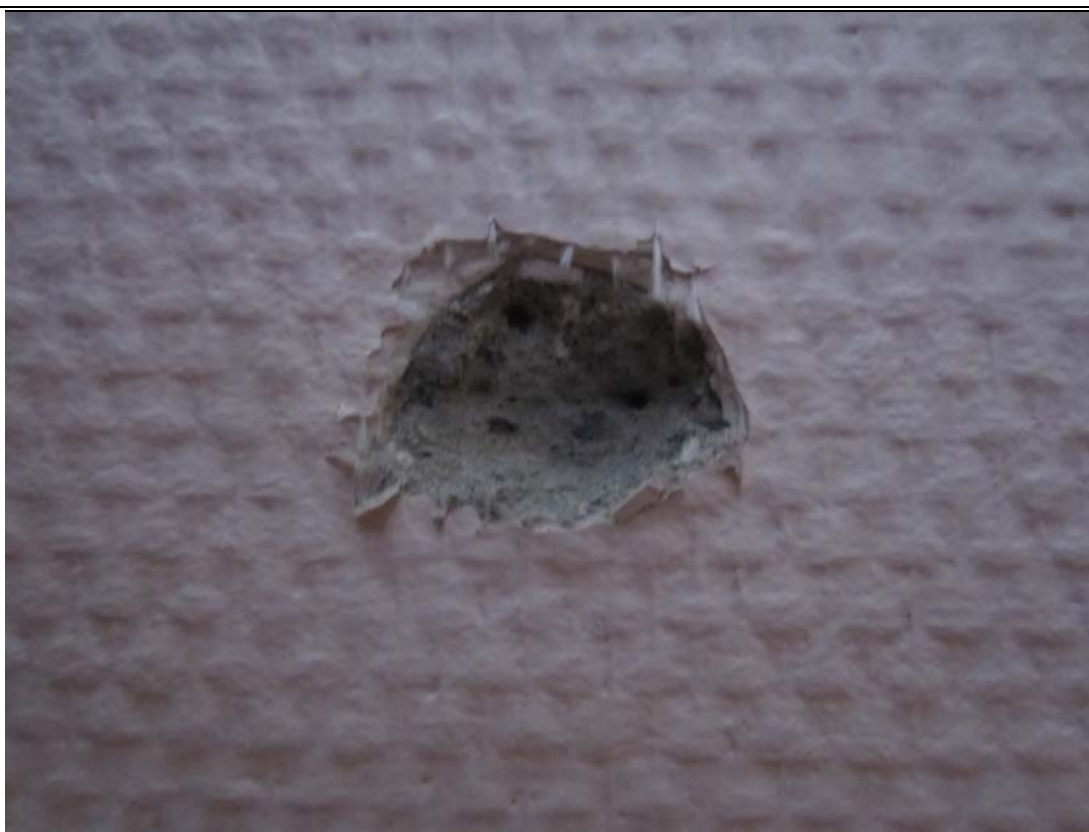
| Prøve nr. | Materiale | Analysert for | Analyseresultat/konklusjon |
|---|---|---|---|
| 2 | Betong | | Analyse ikke nødvendig |

Prøve innervegg

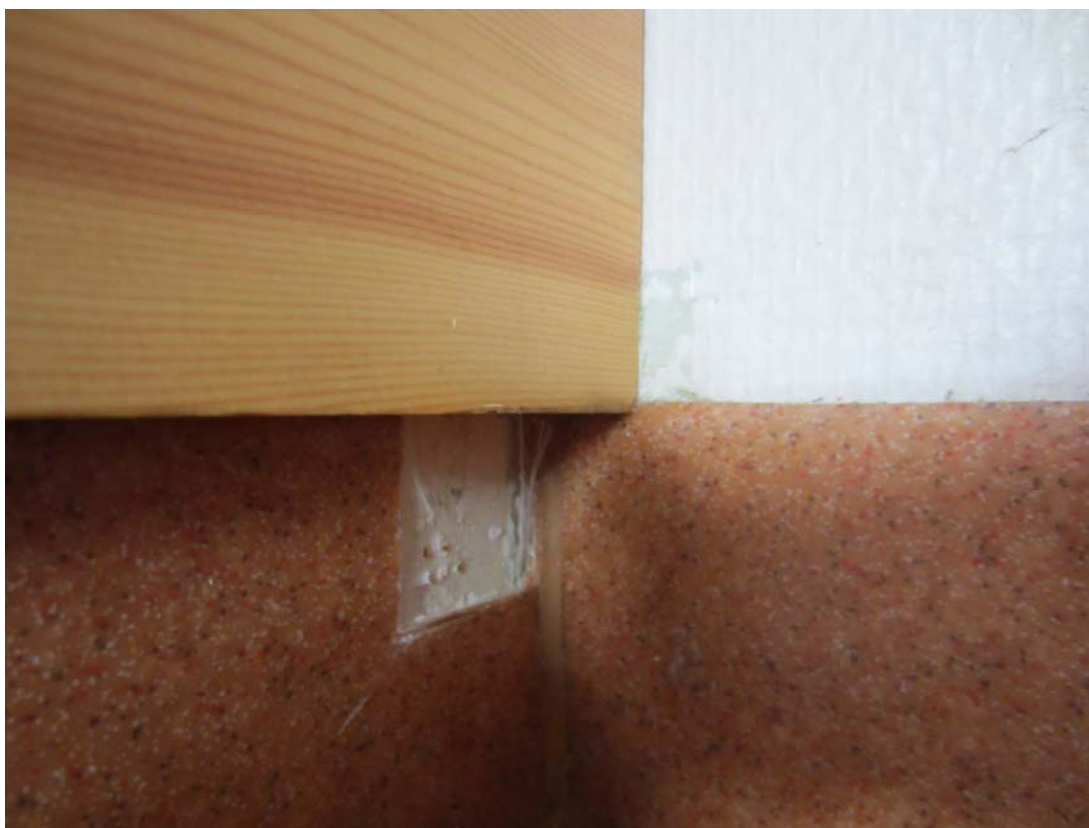
| Prøve nr. | Materiale | Analysert for | Analyseresultat/konklusjon |
|---|---|---|---|
| 3 | Gulvbelegg | Ftalater | Farlig avfall (BBP > 0,25%) |

Prøve av gulvbelegg i beboerrom

| Stoff/materiale/komponent | Plassering/mengdeoverslag/merknader/konklusjon |
|---|---|
| Ftalater/PVC | - Tre prøver av gulvbelegg viser innhold av ftalater over grenseverdier for farlig avfall. Alt av gulvbelegg av vinyl anbefales derfor levert som farlig avfall (ftalater). Ca 1000 m². |

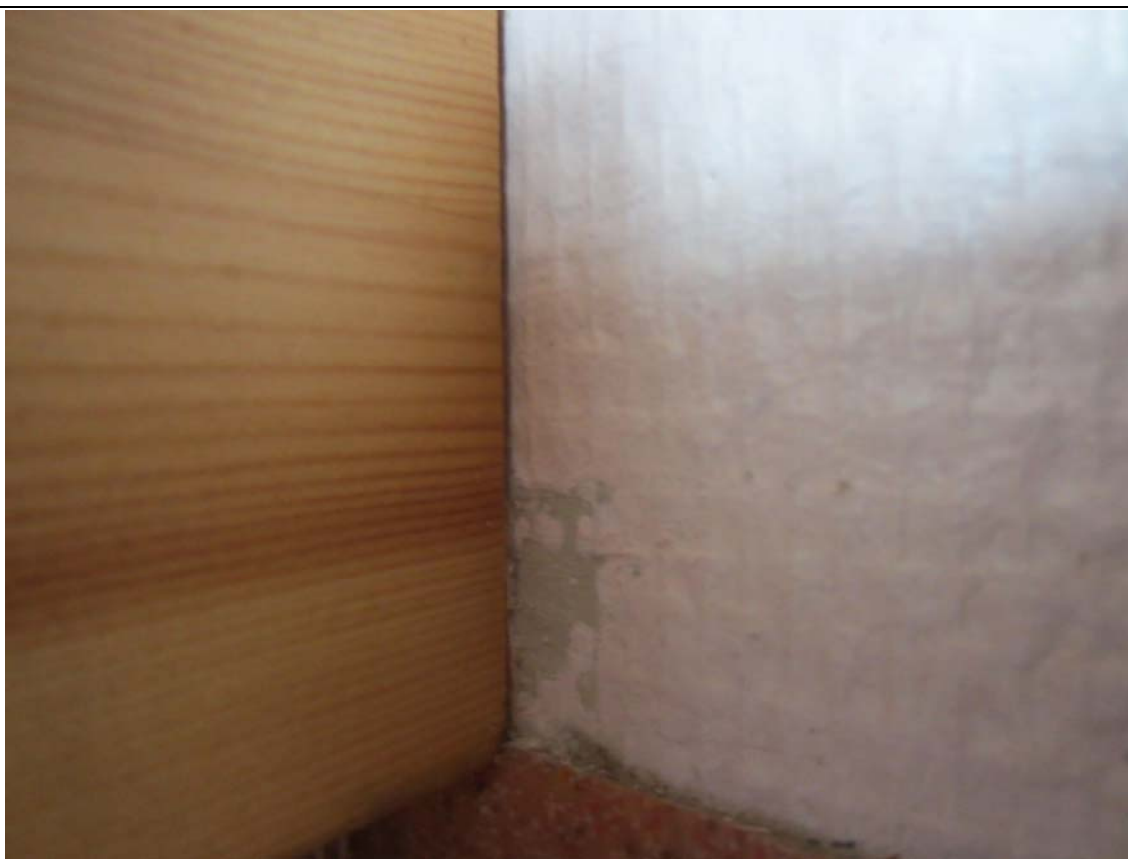
| Prøve nr. | Materiale | Analysert for | Analyseresultat/konklusjon |
|---|---|---|---|
| 4 | Maling | PCB | <0,01 mg/kg |

| Stoff/materiale/komponent | Plassering/mengdeoverslag/merknader/konklusjon |
|---|---|
| PCB | - Analysen av malingen viste svært lavt PCB innhold. Klassifiseres som rene masser. |

Prøve av maling på vegg

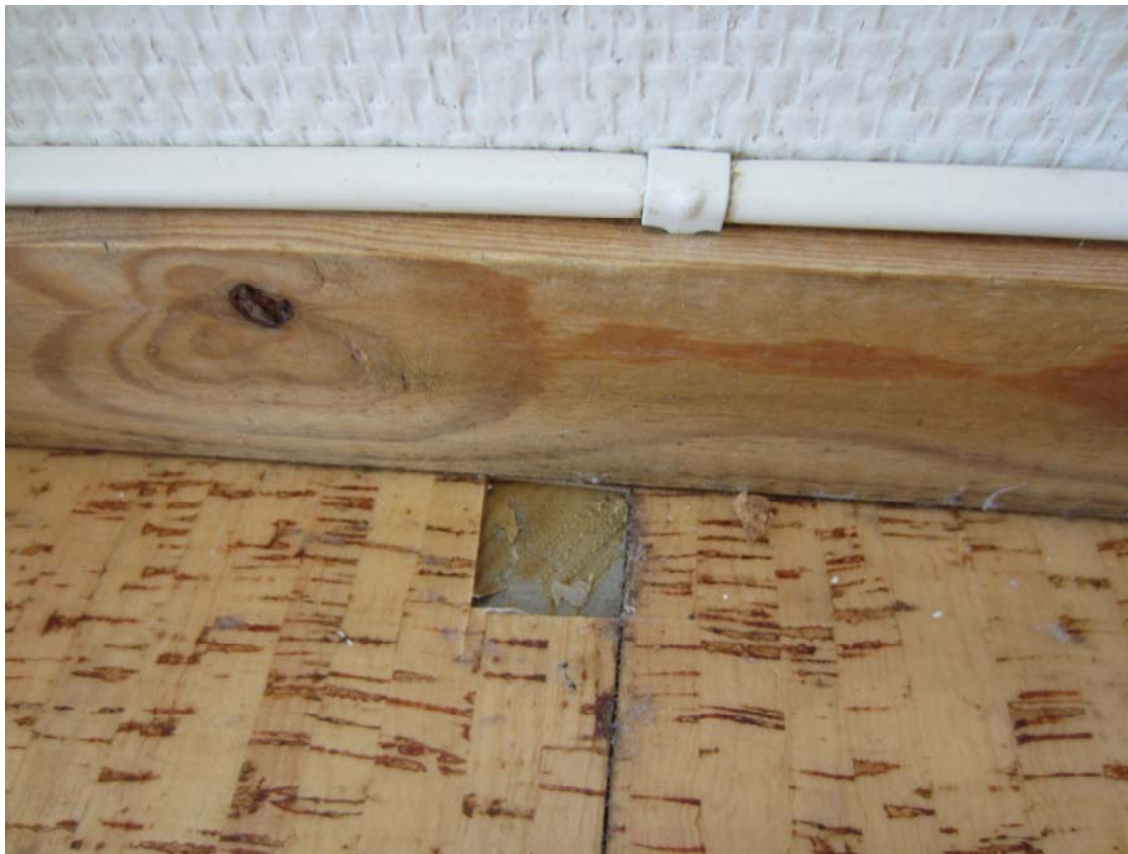
| Prøve nr. | Materiale | Analysert for | Analyseresultat/konklusjon |
|---|---|---|---|
| 5 | Gulvbelegg | Ftalater | Farlig avfall (DEHP > 0,5%) |

Prøve av gulvbelegg i felles oppholdsrom, rom nr 282

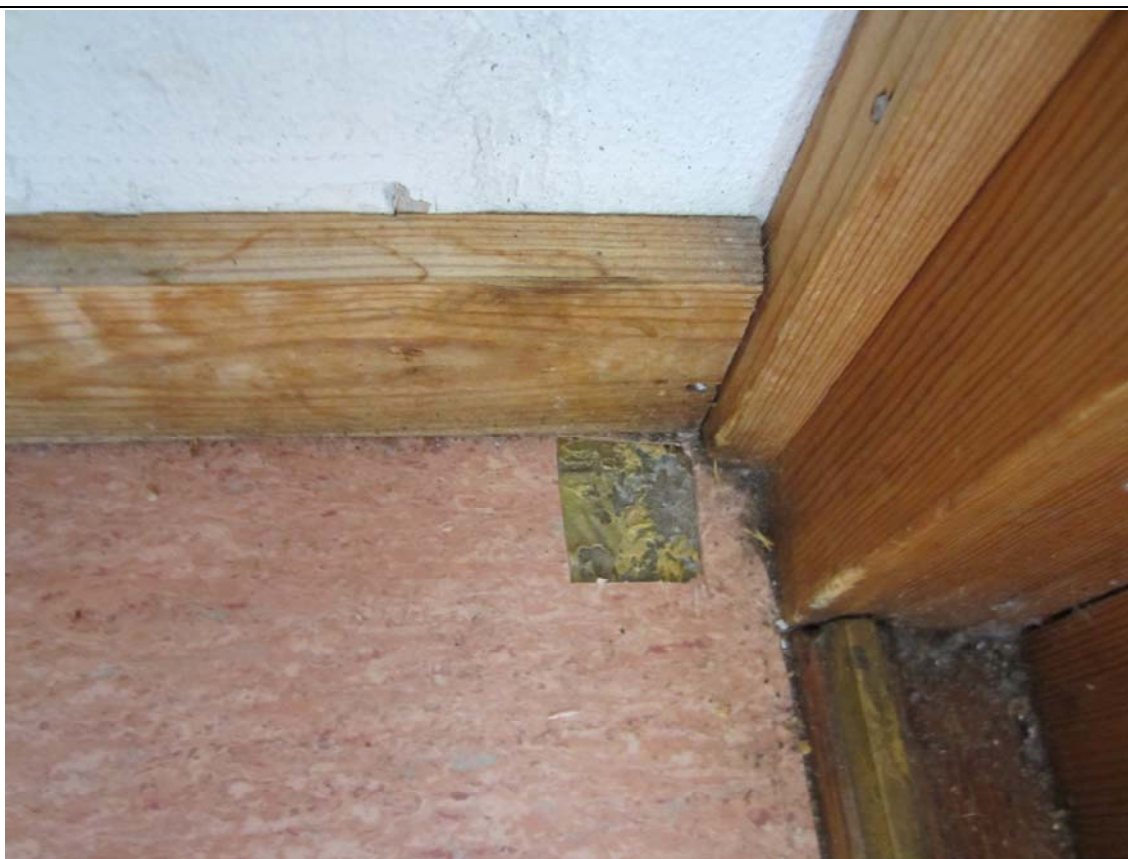
| Prøve nr. | Materiale | Analysert for | Analyseresultat/konklusjon |
|---|---|---|---|
| 6 | Gulvbelegg | Ftalater | Farlig avfall (DEHP > 0,5%) |

Prøve av belegg i stue, rom nr 281

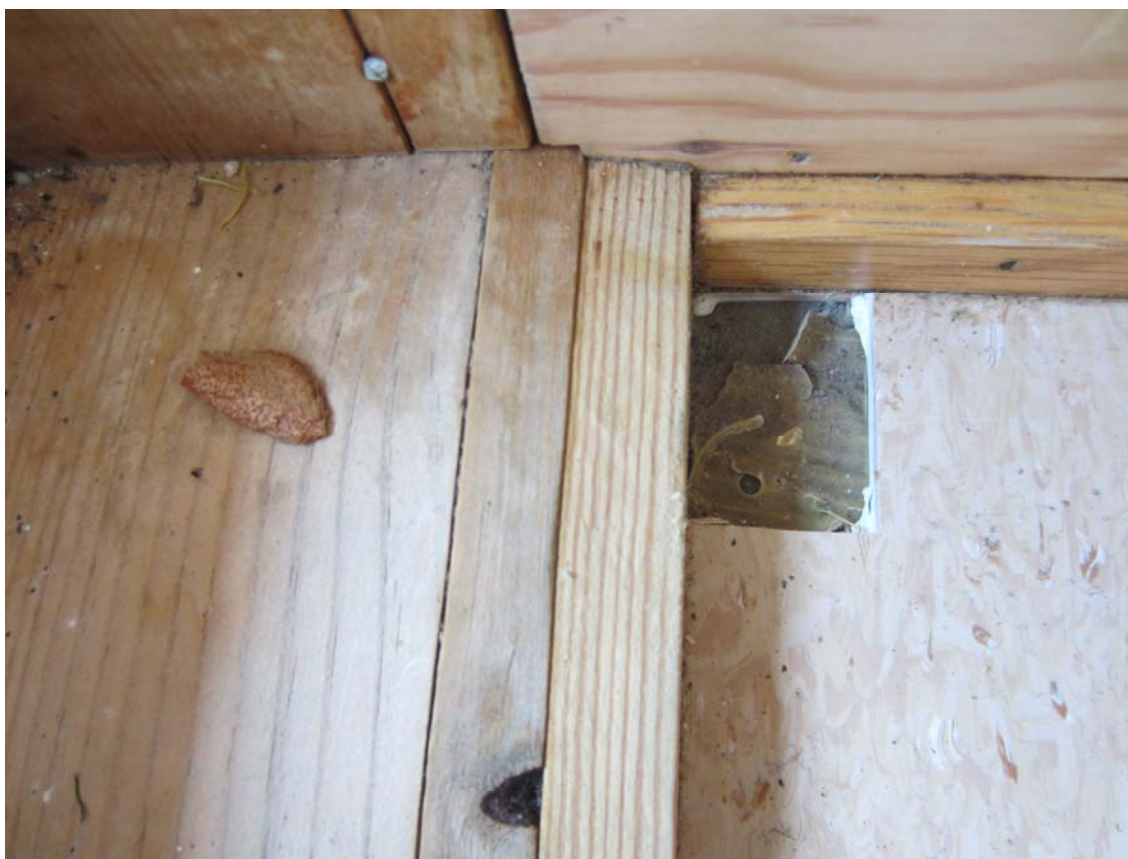
| Prøve nr. | Materiale | Analysert for | Analyseresultat/konklusjon |
|---|---|---|---|
| 7 | Gulvbelegg | Ftalater | Under grenseverdier for farlig avfall |

Prøve av gulvbelegg i kantine, rom nr 142
