| Kunde:<br>Helgeland Kraft AS<br>Att: Reinert Olsen<br>Postboks 702<br><br>8654 MOSJØEN | | <b>RAPPORT</b><br><br><b>Miljøsaneringsbeskrivelse:</b><br><b>Tilrem trafostasjon</b> | | |
| | | Prosjekt./Rapport referanse:<br><b>Tilrem trafo</b> | Dato:<br><b>15.06.2015</b> | |

I forbindelse med planlagt riving av Tilrem trafostasjon, er det besluttet å kartlegge omfanget av helse- og miljøfarlige materialer i bygningsmassen. Kartleggingen er utført i henhold til tegninger som er mottatt fra oppdragsgiver. Kartleggingen er gjennomført den 27. mai 2015 av Molab as.

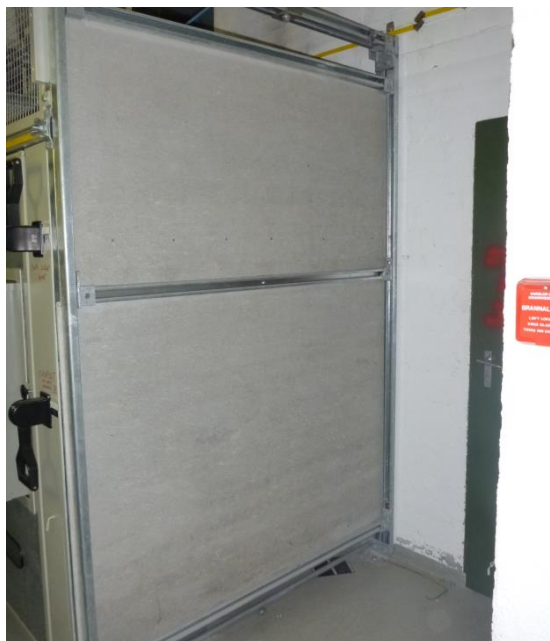
Det er i rom 112 funnet ubehandlede eternittplater som er brukt som vegg mellom celler. Også i nordøstvegg av rom 111 er det funnet malte eternittplater. Disse inneholder asbest.

Eternittplater mellom celler, rom 112.

| Prøve nr. | Prøve type | Prøveinfo | Resultat | RG |
|---|---|---|---|---|
| 3 | Eternitt | Fra vegger i rom 111 og 112 | <b>Krysotilasbest</b> | 1 |

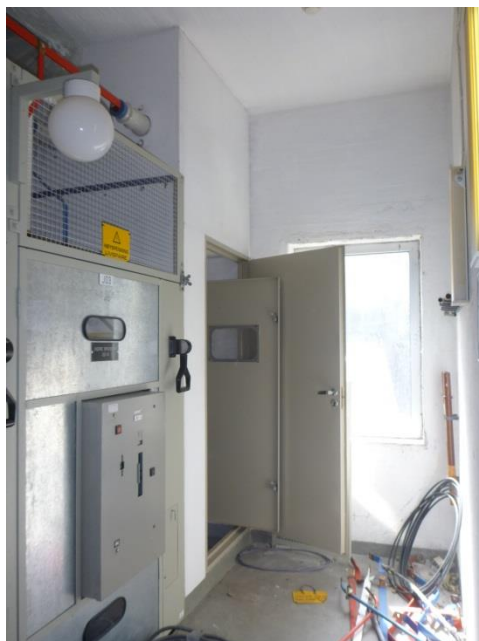
Eternittplate over dør mellom rom 111 og 117.

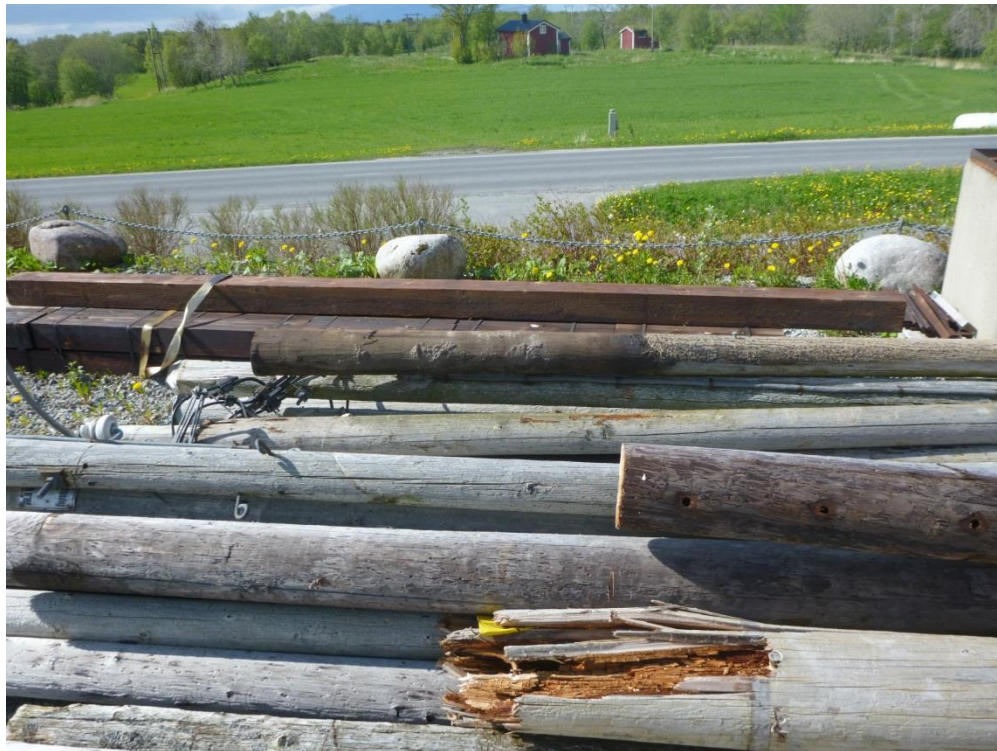
Utenfor bygget ligger det noen gamle kreosotbehandlede stolper. Disse inneholder ofte store mengder PAH og skal deponeres som farlig avfall ved eventuell innlevering. Her er det også sannsynlig at jorda under samt et stykke utenfor er forurenset med PAH.

*Stabel med gamle kreosotbehandlede stolper.*

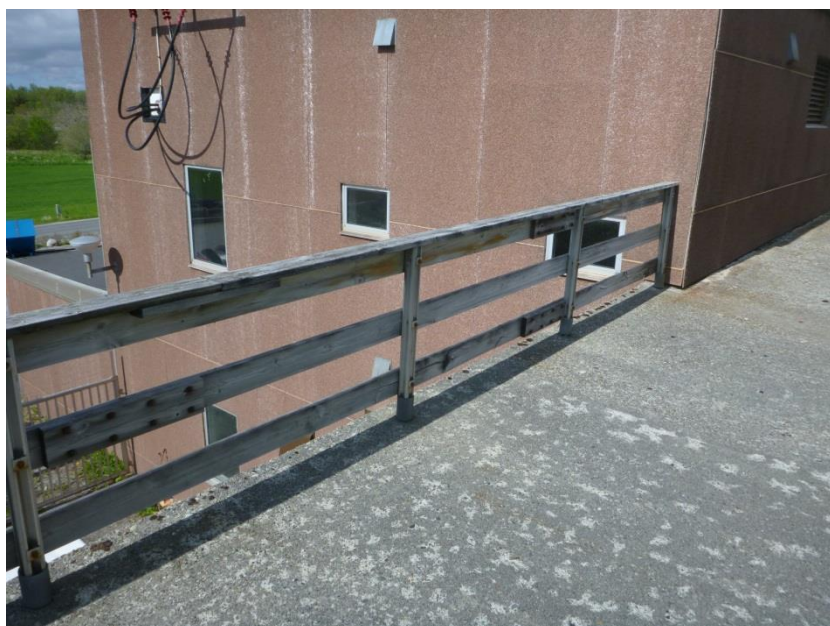
På oversiden av bygget er det satt opp gelender som kan være av CCA-impregnert trevirke. Alder er uvisst, men det kan inneholde kobber, krom og arsen. Ved riving anbefaler vi derfor at materialene levers som farlig avfall.

*Gelender på oversiden av trafostasjon.*

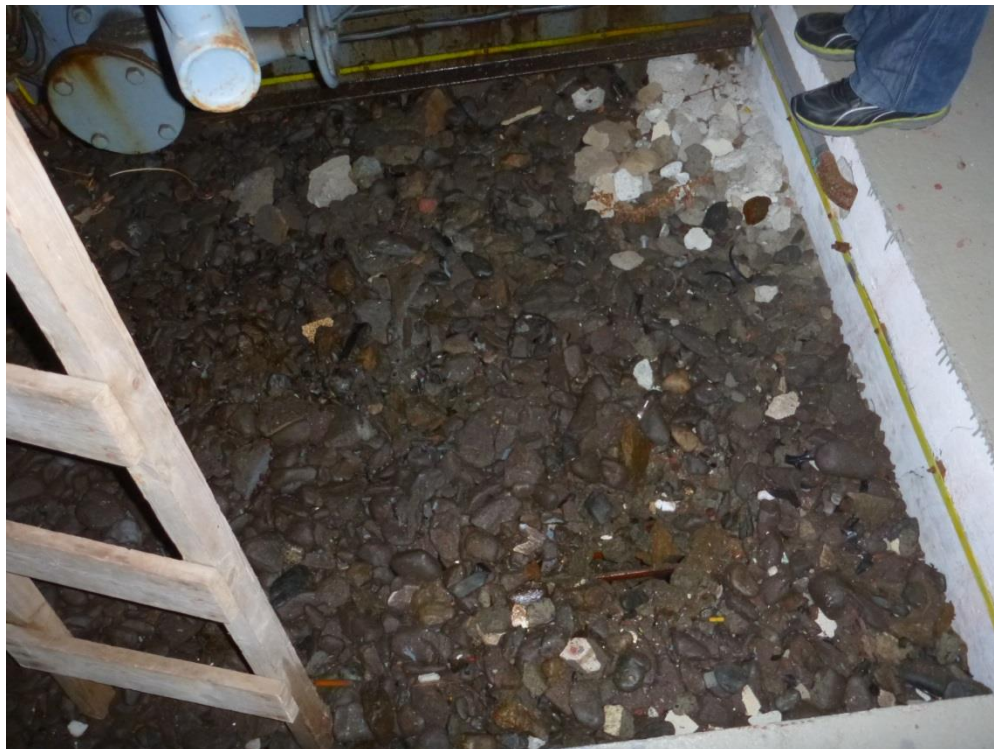
Under oljetanken på trafoene har det lekket olje ned på steinbunnen. Det ble tatt prøve av bunnen under trafo 2, rom 114, og påvist THC-mengde over grensen til farlig avfall. Hvor langt ned i grunnen dette går, er ikke kartlagt pga. ingen tilgjengelighet. Oljen kan også inneholde PCB.

Steinbunn under trafo 2, rom 114.
