# NOTAT

Oppdrag      **Sydsbogen skole**  
Kunde        **Røyken Eiendom AS**  
Notat nr.    **01**  
Dato         **31/05/2017**  
Til            **Røyken Eiendom AS**  
From         **Rambøll v/Hanne Nesbø Goa**

## **Sydsbogen skole – Kartlegging av mulig forurensset grunn - Fase 1-kartlegging**

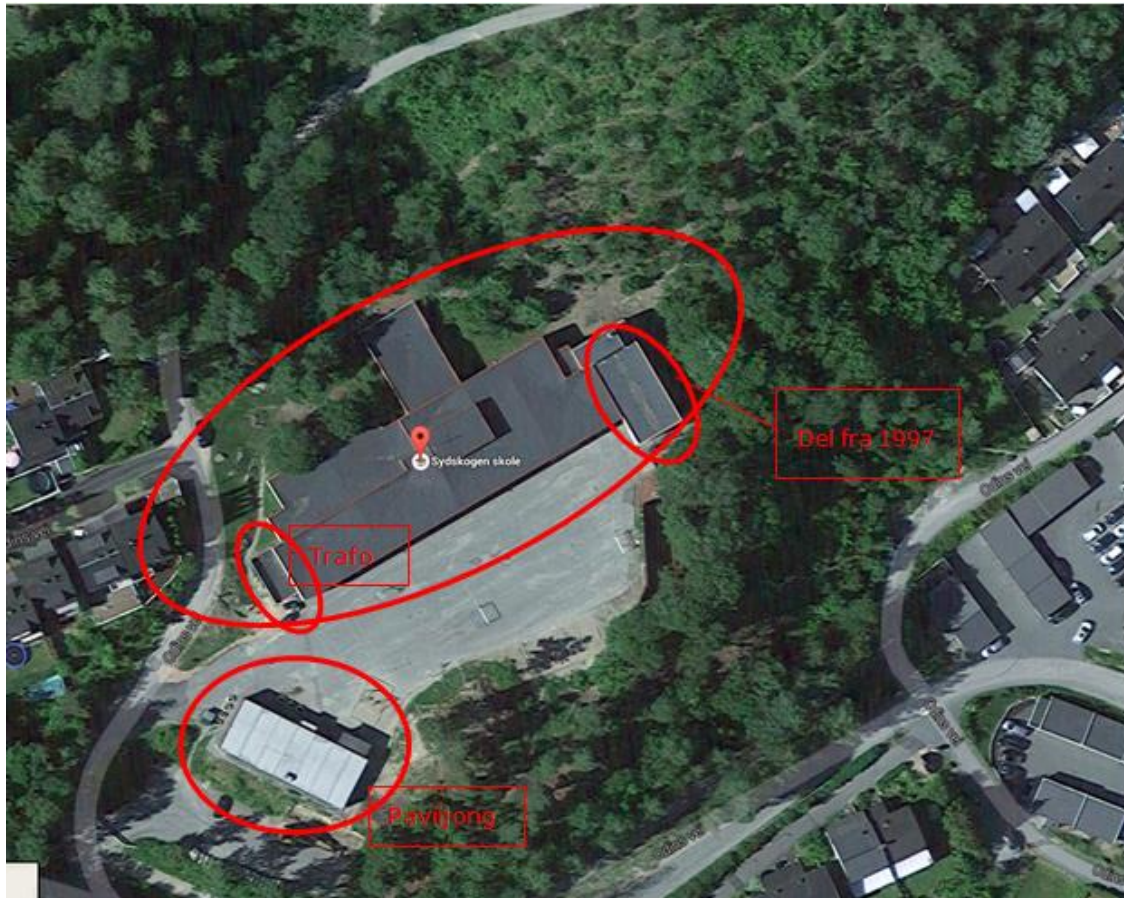
**Vedlegg 1 – Oversiktskart over bygningsmassen**

Sydskogen skole ble bygget i ca. 1981. I 1997 ble en del av hovedbygget bygget på. Tilbygget ligger i nordøst, mens lengst mot vest ligger gymsal med tilhørende rom og en trafo. Fra høsten 2002 har skolen i tillegg fått en paviljong med 2 klasserom og 2 grupperom. *Ref. Vedlegg 1 - Oversiktskart over bygningsmassen.*

Det kan derimot mistenkes at det er noe forurensing i tilknytning til traforom i bygget, ref. *Vedlegg 1 – Oversiktskart over bygningsmassen*. I forbindelse med riving av og graving rundt trafo må det derfor følges med på, og gjøres vurderinger underveis på om det kan være noen form for grunnforurensing knyttet til denne. Dersom det oppstår mistanke eller skulle vise seg å være forurensing ifm. riving av og graving rundt trafo, må det tas prøver av jordmassene som videre sendes til analyse i laboratorium. Dersom det viser seg at massen er forurensede skal de graves opp og leveres på godkjent deponi. Dette gjelder også dersom det under graving andre steder på tomta skulle oppdages masser som mistenkes å inneholde forurensing.
