# Forsvarsbygg Kampflybase, Ørland

## Støytiltak utenfor basen

Miljøkartlegging

DOKUMENTKODE: 00-00/00-RAP-M-002-A

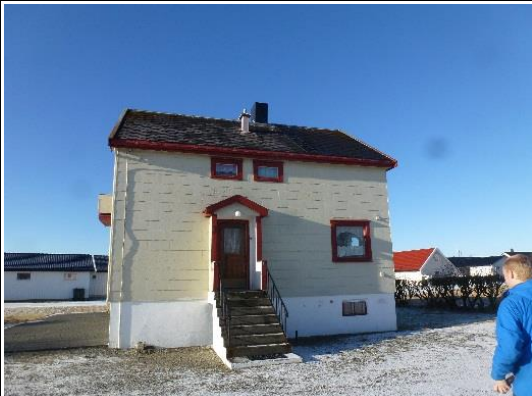
| Reg. nr. | Avfallsstoffnr | Bygningsdel/materiale, plassering | | | | Type avfall, avfallskategori | Ca. mengde |
|---|---|---|---|---|---|---|---|
| <p>Objekt: Asbestholdig eternitt kan være benyttet som fasadeplater, takplater og/eller som vindsperre i yttervegger.</p> <p>Metode: Alle asbestholdige materialer og materialer hvor det er mistanke om innhold av asbest, skal saneres som asbestholdig avfall av firma med godkjenning for slikt arbeid.</p> <p>Levering: Asbestholdige materialer skal emballeres forskriftsmessig, merkes og leveres som asbestholdig avfall til godkjent mottak.</p> | | | | | <p>Eksempel på bolig med eternittplater på fasadene</p> | | |

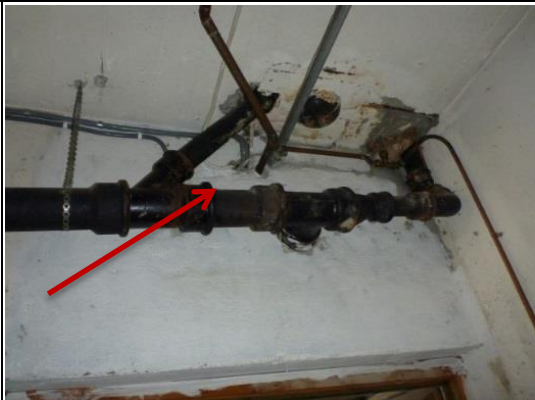
| Reg. nr. | Avfallsstoffnr | Bygningsdel/materiale, lokalitet | | | | Type avfall, avfallskategori | Ca. mengde |
|---|---|---|---|---|---|---|---|
| <p>Objekt: Det kan være brukt asbest i pakningen i soilrør.</p> <p>Metode: Hvis planlagte tiltak omfatter fjerning av solirør skal skjøten saneres som asbestholdig avfall av firma med godkjenning for slikt arbeid.</p> <p>Levering: Alle asbestholdige materialer skal emballeres forskriftsmessig, merkes og leveres som asbestholdig avfall til godkjent mottak. Blyringen tas ut og leveres til materialgjenvinning.</p> | | | | | | | |

Eksempel på soilrør av støpejern

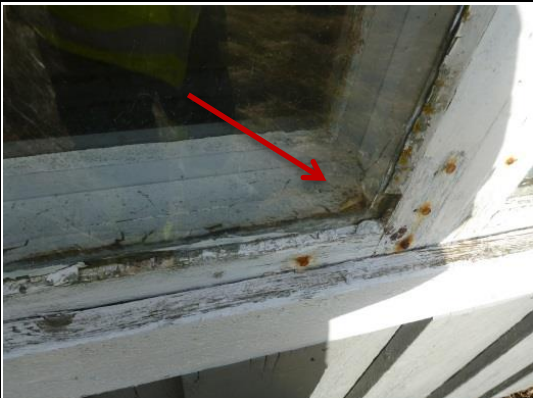
| Reg. nr. | Avfallsstoffnr | Bygningsdel/materiale, lokalitet | | | | Type avfall, avfallskategori | Ca. mengde |
|---|---|---|---|---|---|---|---|
| <p>Objekt: Vinduskitt på eldre koblede trevinduer kan inneholde asbest. Hvis vinduskittet er prøvetatt skal vinduene håndteres iht. prøveresultatet. Hvis kittet inneholder asbest må vinduene saneres som asbestholdig. Vinduer med kitt uten asbest håndteres som ordinært avfall.</p> <p>Hvis kittet ikke er prøvetatt, må dette gjøres før saneringen starter.</p> <p>Metode: Alle asbestholdige materialer og materialer hvor det er mistanke om innhold av asbest, skal saneres som asbestholdig avfall av firma med godkjenning for slikt arbeid.</p> <p>Levering: Asbestholdige materialer skal emballeres forskriftsmessig, merkes og leveres som asbestholdig avfall til godkjent mottak.</p> | | | | | | <p>Eksempel på trevindu med vinduskitt</p> | |

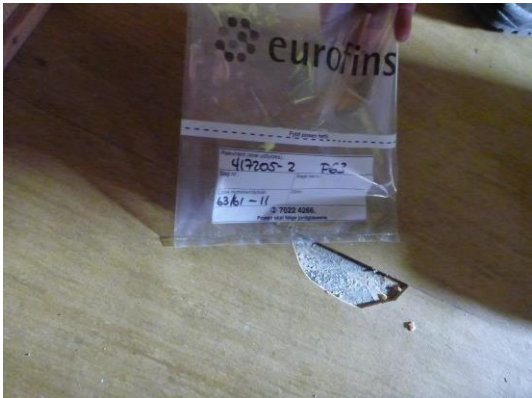
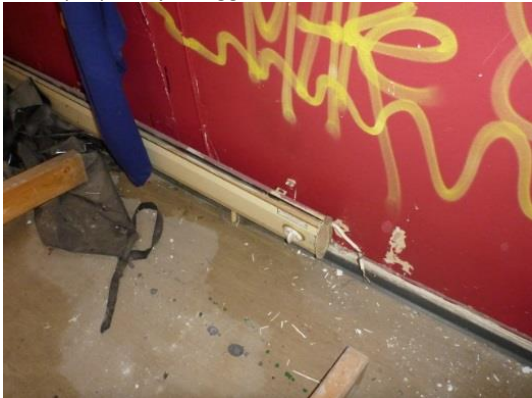
| Reg. nr. | Avfallsstoffnr | Bygningsdel/materiale, lokalitet | | | Type avfall, avfallskategori | Ca. mengde |
|---|---|---|---|---|---|---|
| | | <p>Objekt: Gulvbelegg av vinyl og linoleum fra før 1985. Gulvbelegg av linoleum og vinyl (både belegg og fliser) kan inneholde asbest.</p> <p>Vurdering av innhold av asbest og behov for prøvetaking må vurdere i hvert enkelt tilfelle.</p> <p>Metode: Alle asbestholdige materialer og materialer hvor det er mistanke om innhold av asbest, skal saneres som asbestholdig avfall av firma med godkjenning for slikt arbeid.</p> <p>Levering: Asbestholdige gulvbelegg skal emballeres forskriftsmessig, og merkes som asbestholdig.</p> <p>Linoleum med asbest leveres så til godkjent mottak som asbestholdig avfall. Linoleum som ikke inneholder asbest kan håndteres som ordinært avfall.</p> <p>Vinylbelegg leveres til godkjent mottak som organisk avfall med halogener, iht. reg. nr. 11, og merkes med asbestholdig hvis de inneholder asbest.</p> | | | | <p>Eksempel på vinylbelegg med asbest</p> <p>Eksempel på vinylbelegg med asbest</p> |

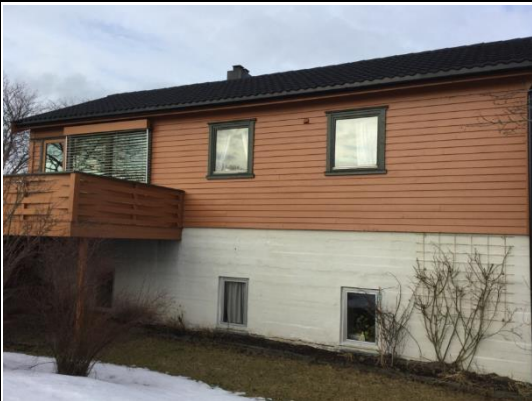
| Reg. nr. | Avfallsstoffnr | Bygningsdel/materiale, lokalitet | | | | Type avfall, avfallskategori | Ca. mengde |
|---|---|---|---|---|---|---|---|
| <p>Objekt: Malt og umalt betong i fasader eller andre bygningsdeler som omfattes av støytiltakene.</p> <p>Alle betongmasser inkl. avretting og puss, som omfattes av planlagte tiltak skal prøvetas og analyseres mhp. tungmetaller og PCB før oppstart av rivearbeider. Analyseresultatene vil bestemme videre håndtering.</p> <p>Levering: Maling/puss/betong som overskrider normverdiene for metaller og/eller PCB (lavforurensset og farlig avfall) må leveres til godkjent mottak. Rene masser kan gjenbrukes til nytteformål, men evt. gjenbruk må avklares med Forsvarsbygg.</p> | | | | | | | |
| Eksempel på bolig med malt betong på deler av fasaden. | | | | | | | |

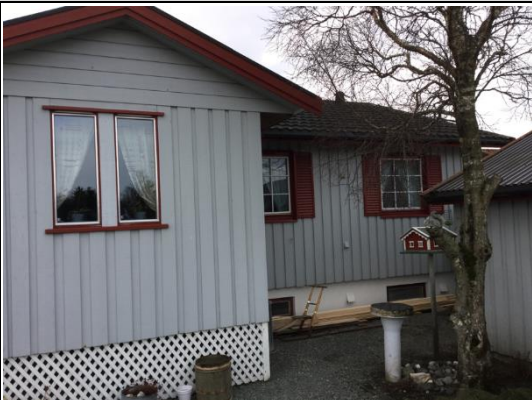
| Reg. nr. | Avfallsstoffnr | Bygningsdel/materiale, lokalitet | | | | Type avfall, avfallskategori | Ca. mengde |
|---|---|---|---|---|---|---|---|
| <p>Objekt: Utenlandske isolerglassruter produsert mellom 1980 og 1990, samt norske isolerglassruter produsert fra 1976 – 1990, kan inneholde klorparafiner. Alle isolerglassruter produsert i disse tidsperiodene skal derfor håndteres som farlig avfall mhp. klorparafiner.</p> <p>Metode: Vinduene demonteres hele med karm. Må ikke knuses.</p> <p>Levering: Vinduene leveres hele, med karm, til godkjent mottak som farlig avfall mhp. klorparafiner.</p> | | | | | | | |
| Eksempler på isolerglassruter i fasade bolig | | | | | | | |

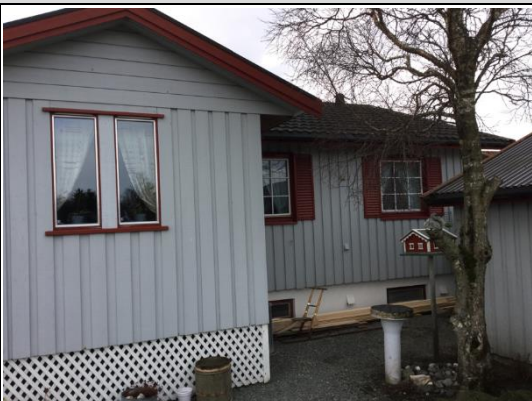
| Reg. nr. | Avfallsstoffnr | Bygningsdel/materiale, lokalitet | | | | Type avfall, avfallskategori | Ca. mengde |
|---|---|---|---|---|---|---|---|
| <p>Objekt: Isolerglassruter produsert etter 1990 klassifiseres som ordinært avfall.</p> <p>Metode og levering: Vinduene demonteres og leveres til godkjent mottak som ordinært avfall.</p> | | | | | | | |
| Eksempler på isolerglassruter i fasade bolig | | | | | | | |

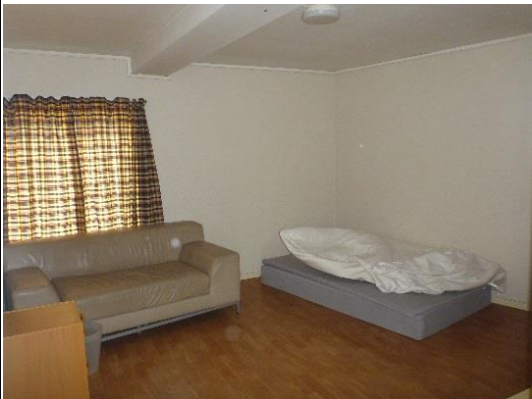
| Reg. nr. | Avfallsstoffnr | Bygningsdel/materiale, lokalitet | | | Type avfall, avfallskategori | Ca mengde |
|---|---|---|---|---|---|---|
| <p>Objekt: Eventuelle gulvbelegg av vinyl som omfattes av planlagte tiltak. Gulvbelegg av vinyl inneholder mykgjørere (ftalater og klorparafiner) og skal håndteres som farlig avfall. Dette gjelder også eventuelle gulvlister av vinyl og vinyltapet.</p> <p>Eldre gulvbelegg (før 1980) kan også inneholde asbest, og vurdering knyttet til mistanke om asbest må vurderes i hvert enkelt tilfelle.</p> <p>Gulvbelegg anses i utgangspunktet ikke å bli berørt av tiltakene, men er tatt med i tilfelle det i spesielle tilfeller ved innvendige arbeider kan være behov for fjerning av noe gulvbelegg.</p> <p>Metode og levering: Fjernes og leveres til godkjent mottak som farlig avfall som organisk avfall med halogener (som følge av ftalater og klorforbindelser).</p> <p>Gulvbelegg med innhold av asbest skal saneres og pakkes som asbestholdig avfall iht. reg. nr. 6.</p> | | | | | <p>Eksempel på gulvbelegg av vinyl</p> | |

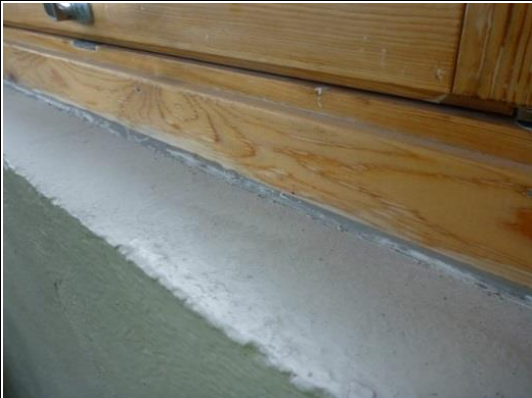
| Reg. nr. | Avfallsstoffnr | Bygningsdel/materiale, lokalitet | | | | Type avfall, avfallskategori | Ca mengde |
|---|---|---|---|---|---|---|---|
| <p>Objekt: Fugemasse inneholder mykgjørere som PCB, klorparafiner og ftalater. Alle fugemasser som påtreffes under rivingen skal håndteres som farlig avfall.</p> <p>Metode og levering: Fjernes og leveres til godkjent mottak som farlig avfall som organisk avfall med halogener.</p> | | | | | | | |
| | | | | | | Eksempel på fugemasse mellom vinduskarm og betongvegg | |

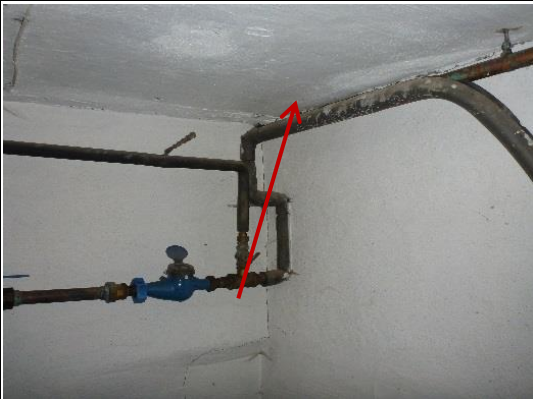
| Reg. nr. | Avfallsstoffnr | Bygningsdel/materiale, lokalitet | | | | Type avfall, avfallskategori | Ca mengde |
|---|---|---|---|---|---|---|---|
| <p>Objekt: Cellegummi kan inneholde bromerte flammehemmere (BFH) over grensen for farlig avfall. All cellegummi som omfattes av planlagte tiltak skal derfor håndteres som farlig avfall.</p> <p>Metode og levering: Cellegummi fjernes og sorteres som en egen fraksjon som leveres til godkjent mottak som farlig avfall med bromerte flammehemmere.</p> | | | | | | | |
| Eksempel på cellegummi som isolasjon rundt rør | | | | | | | |

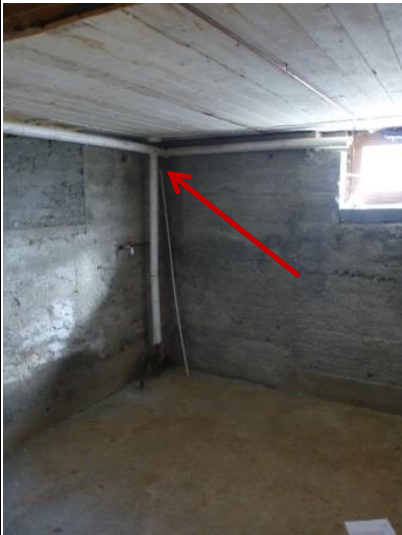
| Reg. nr. | Avfallsstoffnr | Bygningsdel/materiale, lokalitet | | | Type avfall, avfallskategori | Ca. mengde |
|---|---|---|---|---|---|---|
| <p>Objekt: Isopor og XPS-plater kan inneholde bromerte flammehemmere (BFH) over grensen for farlig avfall. All isopor og XPS-plater som omfattes av planlagte tiltak skal derfor håndteres som farlig avfall.</p> <p>Metode og levering: Isopor og XPS-plater fjernes og sorteres som en egen fraksjon som leveres til godkjent mottak som farlig avfall med bromerte flammehemmere.</p> | | | | | | |
| Eksempel på isopor rundt vannrør | | | | | | |

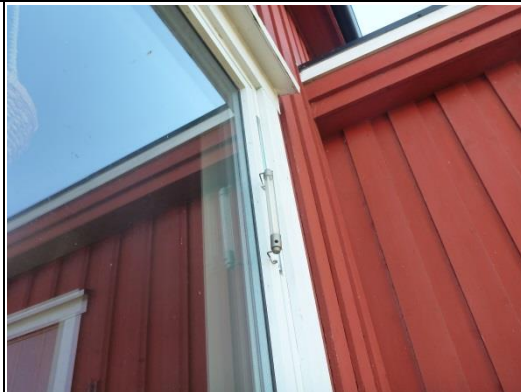
| Reg. nr. | Avfallsstoffnr | Bygningsdel, plassering | | | | Type avfall, avfallskategori | Ca. mengde |
|---|---|---|---|---|---|---|---|
| | Objekt: Kvikksølvtermometre<br><br>Metode og levering: Plukkes ned og håndteres forsiktig så de ikke knuser. Leveres inn hele til godkjent mottak som farlig avfall. | | | | | | |
| Eksempel på termometer | | | | | | | |

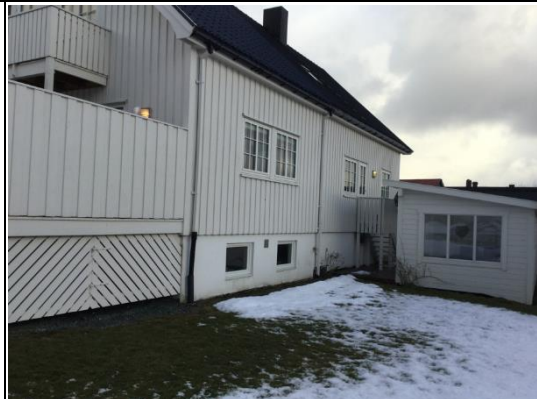
| Reg. nr. | Avfallsstoffnr | Bygningsdel, plassering | | | | Type avfall, avfallskategori | Ca. mengde |
|---|---|---|---|---|---|---|---|
| | <p>Objekt: Alt av malt trevirke, blant annet malt panel, malte sponplater.</p> <p>Metode: Malt trevirke skal håndteres adskilt fra ubehandlet trevirke.</p> <p>Levering: Sorteres ut som egen fraksjon og leveres til godkjent mottak for forbrenning i godkjent forbrenningsanlegg.</p> | | | | | | |
| | | | | | Eksempel på malt panel på fasade | | |

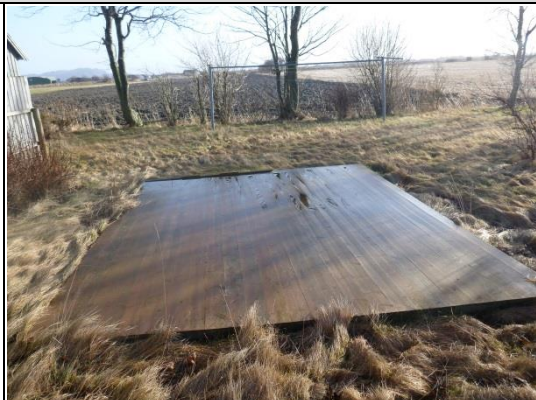
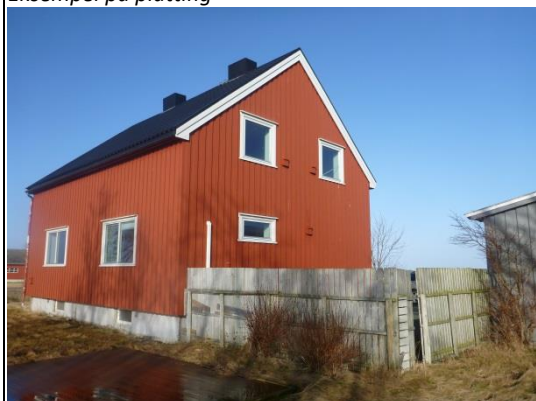
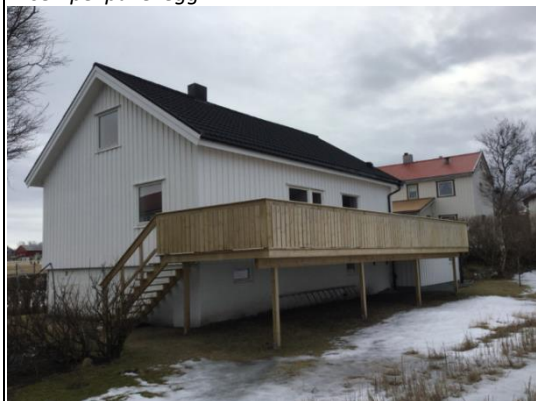
| Reg. nr. | Avfallsstoffnr | Bygningsdel, plassering | | | Type avfall, avfallskategori | Ca. mengde |
|---|---|---|---|---|---|---|
| <p>Objekt: CCA-impregnert trevirke kan være brukt i platter, verandaer, gjerder, samt i kasser rundt varmepumper.</p> <p>Metode: Holdes adskilt fra øvrig trevirke.</p> <p>Levering: Impregnert trevirke sorteres ut som egen fraksjon og leveres til godkjent mottak som farlig avfall (CCA-impregnert materiale).</p> | | | | | <p>Eksempel på plating</p> <p>Eksempel på levegg</p> <p>Eksempel på veranda</p> | |

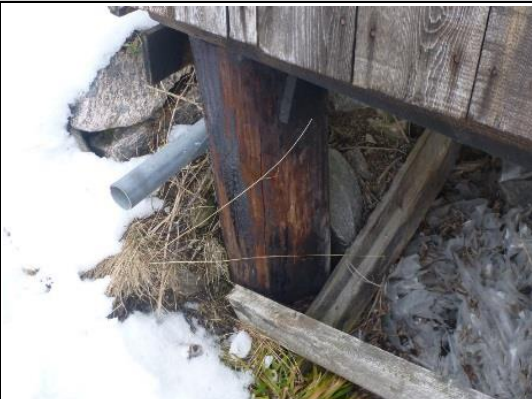
| Reg. nr. | Avfallsstoffnr | Bygningsdel, plassering | | | | Type avfall, avfallskategori | Ca. mengde |
|---|---|---|---|---|---|---|---|
| <p>Objekt: Kreosotimpregnert trevirke kan blant annet være brukt som fundament til verandaer og i gjerder.</p> <p>Metode: Holdes adskilt fra øvrig trevirke.</p> <p>Levering: Kreosotimpregnert trevirke sorteres ut som egen fraksjon og leveres til godkjent mottak som farlig avfall.</p> | | | | | | | |
| Eksempel på kreosotimpregnert pele | | | | | | | |

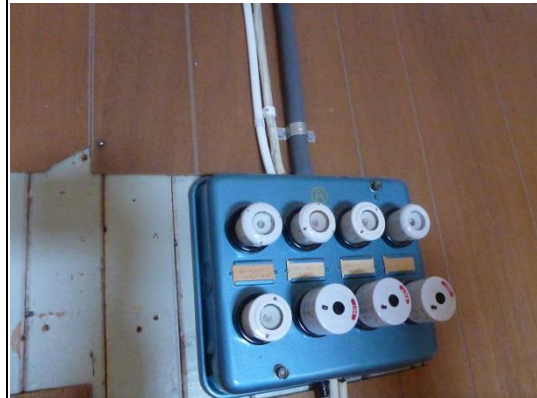
*Eksempel på EE-avfall*

Metode: Alt demonteres fra byggene uten at det knuses, legges i egnede enheter, f.eks. pallebur.

Levering: Avfallet leveres som EE-avfall.

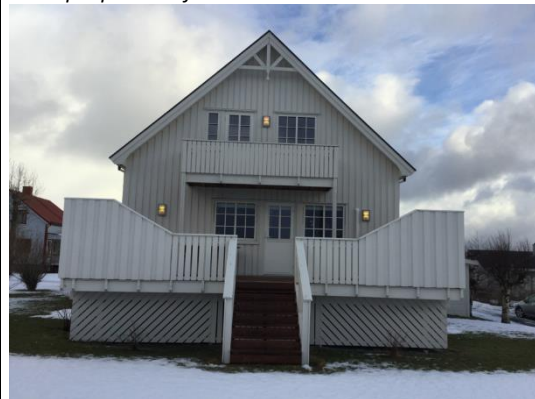
*Eksempel på utendørs belysning*

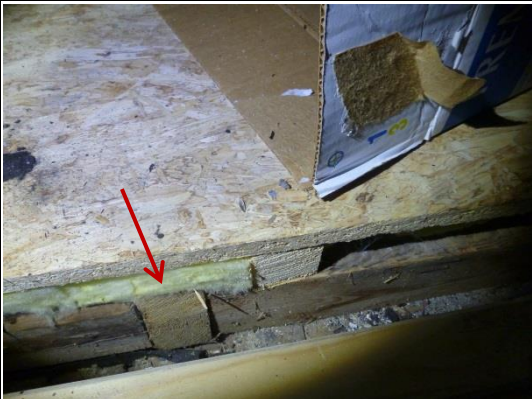
| Reg. nr. | Avfallsstoffnr | Bygningsdel/materiale, plassering | | | | Type avfall, avfallskategori | Ca. mengde |
|---|---|---|---|---|---|---|---|
| <p>Objekt: Det antas at de fleste veggene er isolert med mineralull. Ved håndtering av mineralull må det tas hensyn til at mineralull kan være irriterende på luftveier, hud og øyne. Nødvendig verneutstyr må benyttes ved håndtering.</p> <p>Levering: Helt ren mineralull kan gjenvinnes, mens mineralull som ikke er ren håndteres som ordinært avfall.</p> | | | | | | | |
| Eksempel på mineralull som isolasjon | | | | | | | |
