**HELSE SØR-ØST RHF**

## Miljøsaneringsbeskrivelse for brakkerigg ved sykehuset Østfold – Kalnes.

| <b>Dokumentnr:</b> | RAP 001 |

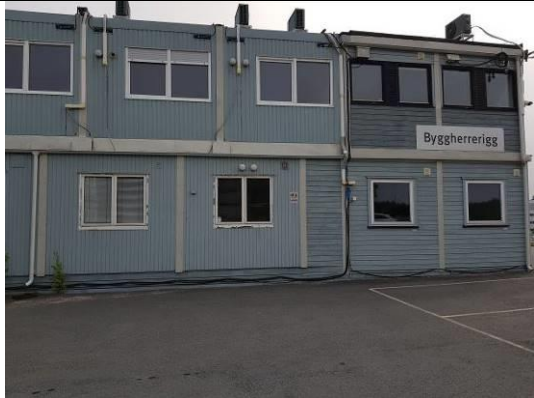
| Bilder | Bilder |
|---|---|
| <p>Byggherrerrigg. Utvendig malt kledning. Utvendig del på varmepumper på taket.</p> | <p>Byggherrerrigg. Utvendige detaljer.</p> |

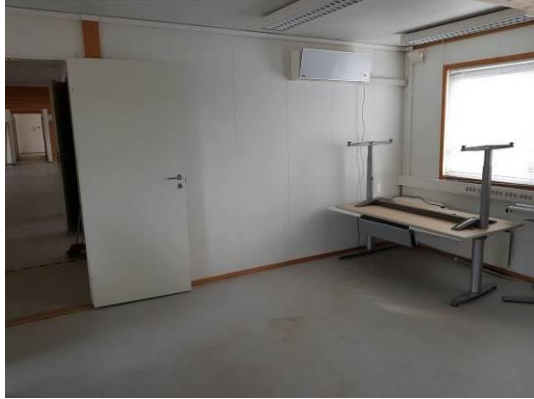
| Bilder | Bilder |
|---|---|
| <p>Byggherrerrigg. Innvendige detaljer. Malte trefiberplater i vegger og tak. Vinylbelegg.</p> | <p>Byggherrerrigg. Innvendige detaljer.</p> |

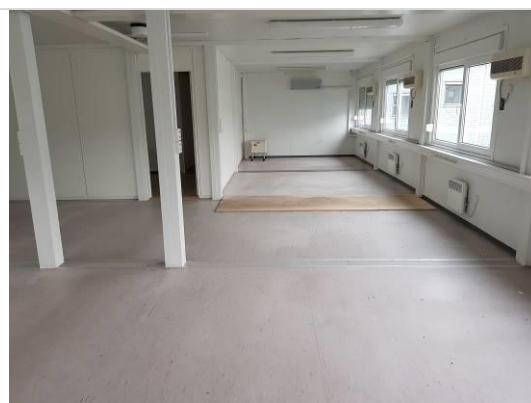
Alle rom har vinylbelegg på gulvene. Det ble tatt et representativt antall prøver av vinylbelegg for analyse på ftalater. Alle prøvene hadde ftalatkonsentrasjoner over grensen for farlig avfall. Vinylister er ikke analysert men disse antas å ha ftalat-innhold over grensen for farlig avfall, og håndteres ut fra dette.

| Sted | Materiale | Omfang | Prøve | Analyseresultat (mg/kg) | Bilde | Kommentar |
|---|---|---|---|---|---|---|
| C-fløy, 2. etg | Grått vinylbelegg | Ca. 1000m <sup>2</sup> , 1 lag. | Kalnes, C2, gulvbelegg | BBP: 7400<br>DBP: 2300<br>DEHP: 84000 | 4 | Farlig avfall med ftalater |

Bilde 4. Vinylbelegg, 2. etg. C-fløy. Farlig avfall med ftalater.

Vinylbelegg og vinylister deklarerer og leveres som farlig avfall med ftalater.

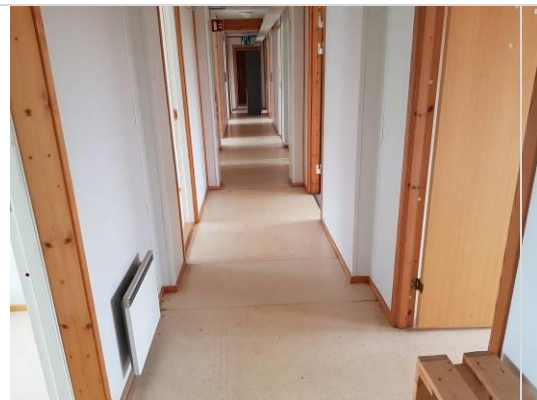
| Sted | Materiale | Omfang | Prøve | Analyseresultat (mg/kg) | Bilde | Kommentar |
|---|---|---|---|---|---|---|
| Rigg 3. Gjelder også rigg 1 og 2. | Grått og beige vinylbelegg | Ca. 1720m <sup>2</sup> , 1 lag. | Kalnes rigg 3, gulvbelegg | BBP: 11000<br>DBP: 380<br>DEHP: 160000 | 5 | Farlig avfall med ftalater |

Bilde 5. Vinylbelegg i rigg 3. Gjelder også for rigg 1 og 2. Farlig avfall med ftalater.

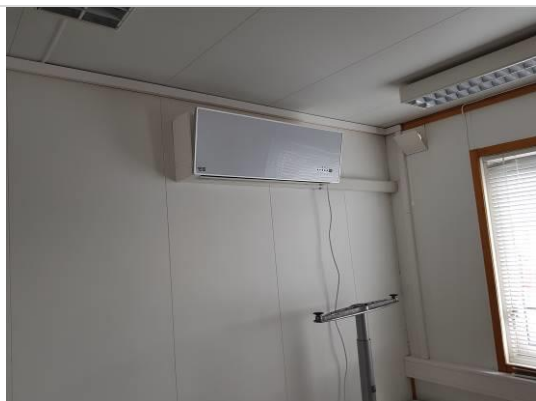
Det ble observert til sammen 61 varmepumper i bygningsmassen. Kjøleanleggenes kondensatorside er montert på fasaden eller utside av rom. Det var kun enkelte av varmepumpene som det var mulig å avlese fra slags type gass som er benyttet. Disse inneholdt R410A. Resterende anlegg må vurderes under rivearbeidet.

| Sted | Materiale | Omfang | Bilde | Kommentar |
|---|---|---|---|---|
| C-fløy | Varmepumpe | 53 | 6 | Kjølevæsken håndteres som farlig avfall, kjøleanlegget håndteres som EE-avfall. |

Bilde 6. Eksempel på varmepumpe i C-fløyen.

Gassen må tappes av varmepumpen av sertifisert bedrift og personell godkjent av sertifiseringsorganet Isovator AS , og gassen må leveres til godkjent mottak for denne type farlig avfall.

Selve anleggene leveres som EE-avfall etter at gassen er tappet av.

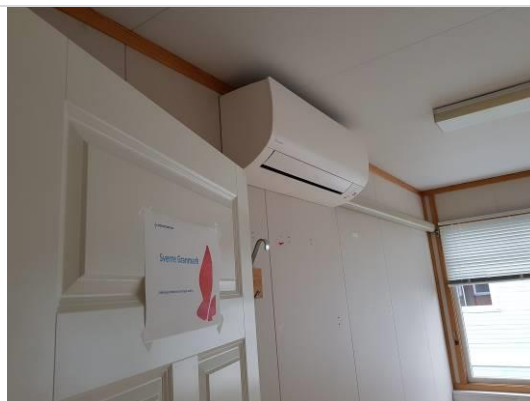
| Sted | Materiale | Omfang | Bilde | Kommentar |
|---|---|---|---|---|
| Rigg 3 | Varmepumpe | 8 | 7 | Kjølevæsken håndteres som farlig avfall, kjøleanlegget håndteres som EE-avfall. |

Bilde 7. Eksempel på varmepumpe i rigg 3.
