# Miljøsaneringsbeskrivelse

## Madlamark Skole

### Bygg 3 Spesialavdeling

| <b>Miljøsaneringsbeskrivelse Bygg 3 Spesialavdeling</b> | |

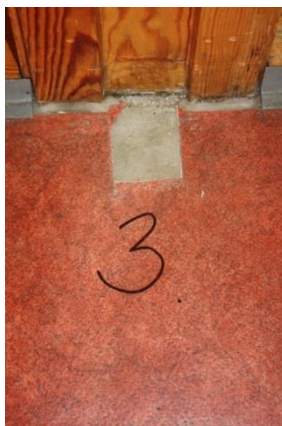
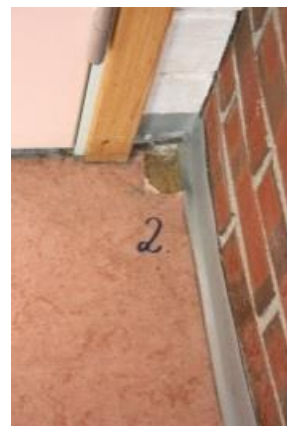
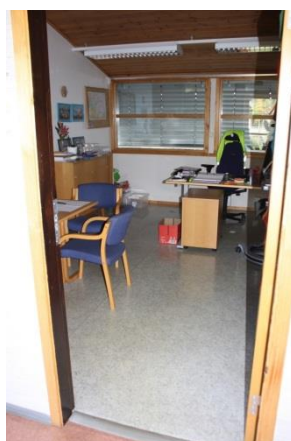
70 -80 % av vinylbelegg inneholder verdier av ftalater over grensen for farlig avfall. Dette gjelder også vinyl gulvlister. I bygget ble det tatt prøver av det gulvbelegget det var mest av, og dette hadde innhold av ftalater over grensen for farlig avfall. I tillegg ligger det vinylbelegg av ulik type i andre rom i bygget. Grunnet små mengder av hvert, sammenlignet med priser for analyse og avfallsbehandling, ble disse ikke prøvetatt, men forutsettes å være farlig avfall.

Alt vinyl gulvbelegg og alle vinyl gulvlister leveres som farlig avfall og leveres til godkjent mottak. Deklareres med avfallsnr. 7156 / EAL-kode 170903

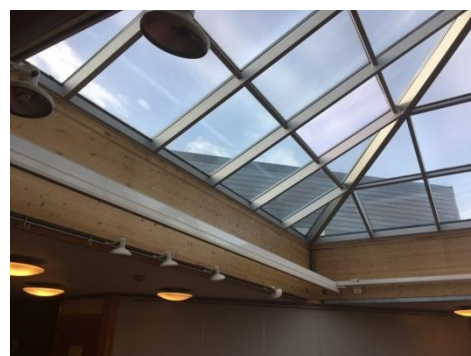
Det er flere typer isolerglass i bygget, som er satt inn i årenes løp. De skal sorteres i to kategorier etter produksjonsår.

**Årstallet eller typen er skrevet med tusj på rutene.** Vinduene skal sorteres slik:

I glasstaket sentralt i bygget er ett vindu fra 2010, ett er ikke merket, og resten er fra byggeår. Vinduene fra byggeår er ikke påskrevet med tusj, grunnet vanskelig arbeidsstilling.

- 1980 –1990: sorteres som farlig avfall, og deklarerer som Klorparafinholdige isolerglassruter; Avfallsnummer 7158 / EAL-kode 170903.
- Etter 1991: Kan leveres som restavfall.

Alle vinduer skal leveres hele i rammen så langt det er mulig.

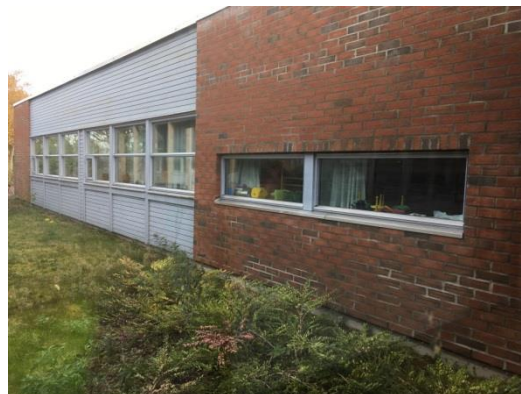
Det ble tatt prøve for kopper, krom og arsen, og analysen viste innhold av disse, og innholdet er konsistent med at kledningen er CCA-impregnert trevirke og dermed farlig avfall. Deklareres med Avfallsnummer 7051/ EAL-kode 170903.

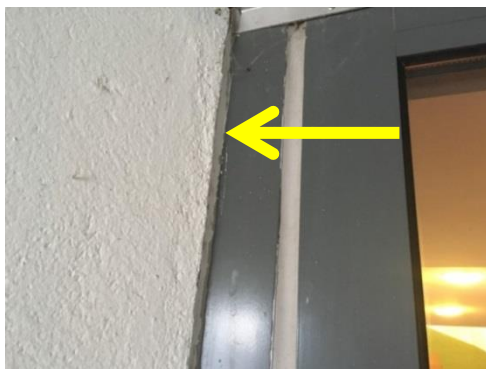
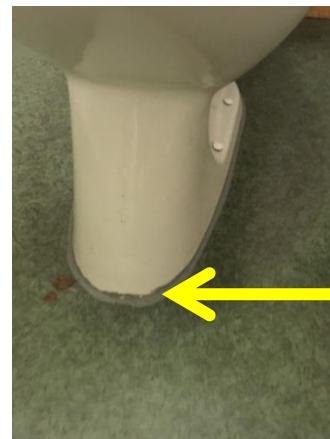
Figur 2.1.4 De to bildene er eksempler fra et annet bygg

Myke fugemasser kan erfaringsvis inneholde PCB, klorparafiner, ftalater og andre miljøgifter. Det ble observert myke fuger flere steder i bygget. Bildene viser slike fuger brukt i Undervisningsbygget fra 1955).

Siden det her er samlet liten mengde, og det er benyttet mange ulike fugemasser, og sannsynligheten for at det er farlig avfall, er det ikke hensiktsmessig å prøveta dette. Fugemassene fjernes når de påtreffes, samles og leveres som farlig avfall. Vi anbefaler at det deklarerer som PCB-holdig avfall med Avfallsnummer 7210 / EAL-kode 170902.

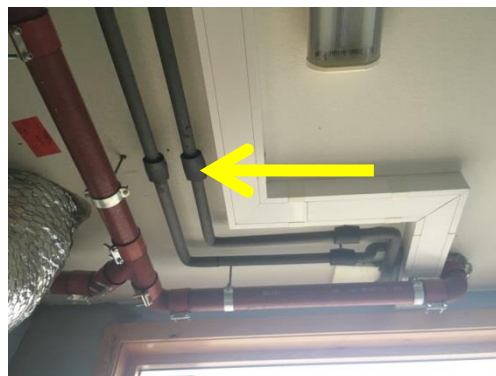
Figur 2.2.3 Rørisolasjon av cellegummi – eksempel fra et annet bygg

Rørisolasjon av cellegummi ble ikke observert, men kan forefinnes i bygget. Disse inneholder som regel mengder av bromerte flammehemmere over grenseverdi for farlig avfall. Grunnet beskjedne mengde, prøvetas de ikke, men leveres som farlig avfall med avfallsnr. 7155 / EAL-kode 170903

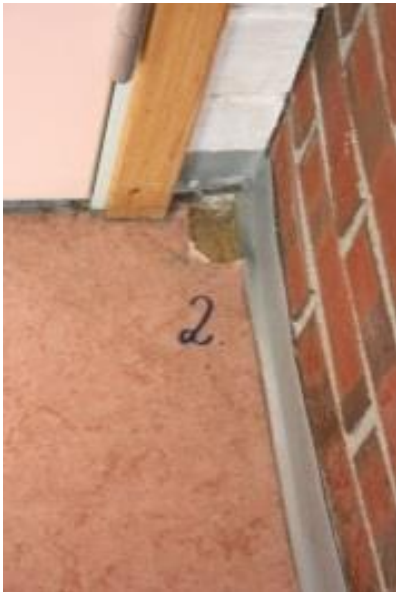
| Nr | Beskrivelse<br>prøvetakingspunkt | Analysert for | Resultat | Billedokumentasjon |
|---|---|---|---|---|
| 2 | 2 Rosa gulvbelegg | Ftalater | <b>Påvist</b><br><br>Di-(2-etylheksyl)ftalat (DEHP): 58 000<br>mg/kg<br>Grenseverdier farlig avfall: 5 000 mg/kg<br><br>Butylbensylftalat (BBP): 5 600mg/kg<br>Grenseverdier farlig avfall: 2 500 mg/kg | |

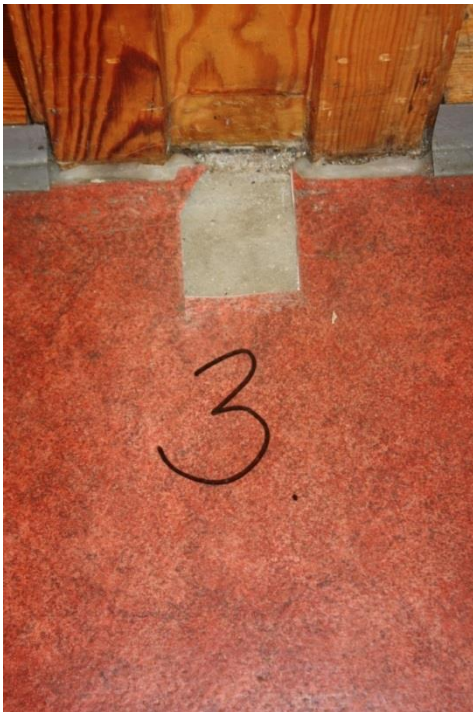
| Nr | Beskrivelse<br>prøvetakingspunkt | Analysert for | Resultat | Billedokumentasjon |
|---|---|---|---|---|
| | 3 Rødt gulvbelegg | Ftalater | <p>Påvist</p> <p>Di-n-butylftalat (DBP): mg/kg<br/>Grenseverdier farlig avfall: 5 000 mg/kg</p> <p>Di-(2-etylheksyl)ftalat (DEHP): 111 000mg/kg<br/>Grenseverdier farlig avfall: 5 000 mg/kg</p> <p>Butylbensylftalat (BBP):27 100 mg/kg<br/>Grenseverdier farlig avfall: 2 500 mg/kg</p> | |

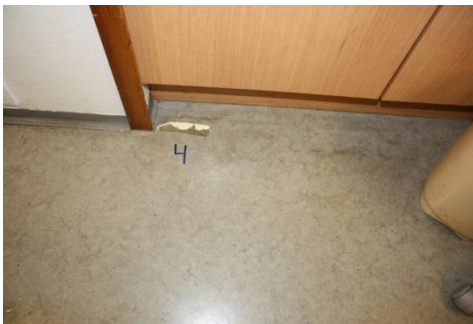
| Nr | Beskrivelse<br>prøvetakingspunkt | Analysert for | Resultat | Billedokumentasjon |
|---|---|---|---|---|
| | 4 Grått gulvbelegg | Ftalater | <p>Påvist</p> <p>Di-(2-etylheksyl)ftalat (DEHP): 95 900 mg/kg<br/>Grenseverdier farlig avfall: 5 000 mg/kg</p> <p>Butylbensylftalat (BBP): 42 100 mg/kg<br/>Grenseverdier farlig avfall: 2 500 mg/kg</p> | |

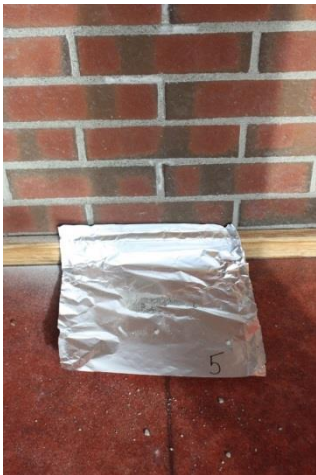
| Nr | Beskrivelse<br>prøvetakingspunkt | Analysert for | Resultat | Billedokumentasjon |
|---|---|---|---|---|
| 5 | 5 Mørtel inne | PCB | Ikke påvist | |
| | | Metaller | Påvist sju ulike tungmetaller, hvorav ingen over grenseverdiene for farlig avfall eller i tabell 1 i Faktaark M-14. | |

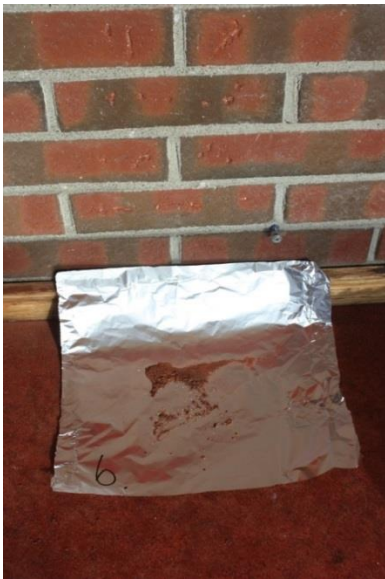
| Nr | Beskrivelse<br>prøvetakingspunkt | Analysert for | Resultat | Billedokumentasjon |
|---|---|---|---|---|
| 1 | 6 Tegl inne | Metaller | Påvist fem ulike tungmetaller, hvorav ingen over grenseverdiene for farlig avfall eller i tabell 1 i Faktaark M-14. | |

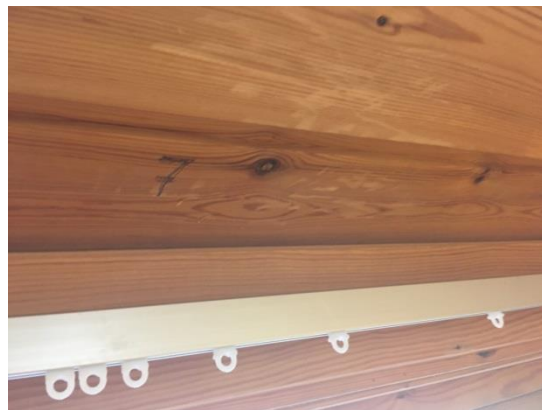
| Nr | Beskrivelse<br>prøvetakingspunkt | Analysert for | Resultat | Billedokumentasjon |
|---|---|---|---|---|
| 7 | 7 - 0136 Tretak<br>behandlet m<br>brannhemmer | Bromerte<br>flammehemmer<br>e | Ikke påvist | |

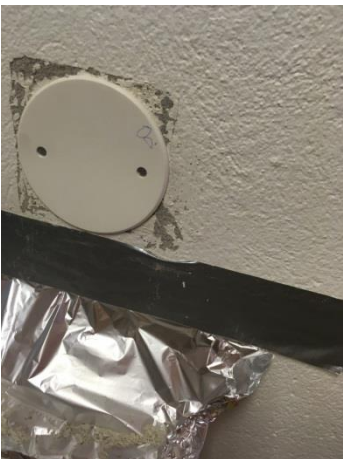
| Nr | Beskrivelse<br>prøvetakingspunkt | Analysert for | Resultat | Billedokumentasjon |
|---|---|---|---|---|
| 8 | 8 Maling 0109 | PCB | Ikke påvist | |
| | | Metaller | Påvist fem ulike tungmetaller, hvorav ingen over grenseverdiene for farlig avfall eller i tabell 2 i Faktaark M-14. | |
| | | Klorparafiner | Ikke påvist | |

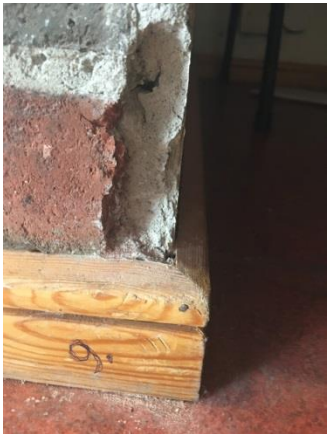
| 9 | 9 Puss | PCB | Ikke påvist | |
| | | Metaller | Påvist seks ulike tungmetaller, hvorav ingen over grenseverdiene for farlig avfall eller i tabell 2 i Faktaark M-14. | |

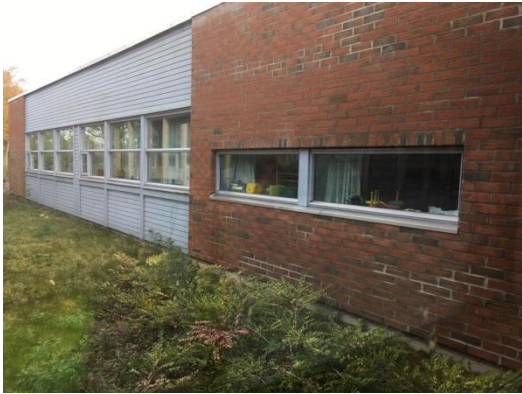
| 10 | 10 Trekledning | Metaller CCA | Påvist metaller som viser at dette CCA-impregnert trevirke | |

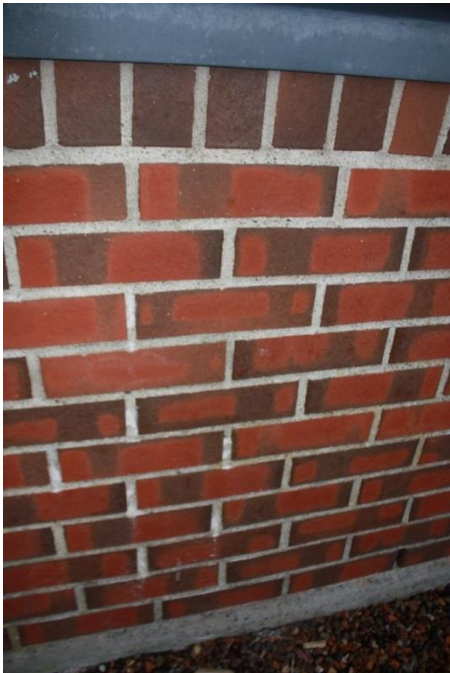
| 12 | 12 Mørtel ute | PCB | Ikke påvist | |
| | | Metaller | Påvist sju ulike tungmetaller, hvorav ingen over grenseverdiene for farlig avfall eller i tabell 1 i Faktaark M-14. | |
