### Sanering VA-anlegg Finstadbekken - del 2 MILJØTEKNISK GRUNNUNDERSØKELSE MED TILTAKSPLAN

Kunde: Ski kommune  
Prosjekt: Finstadbekken VA del 2  
Prosjektnummer: 10207678  
Dokumentnummer: 10207678-MILJØ-01

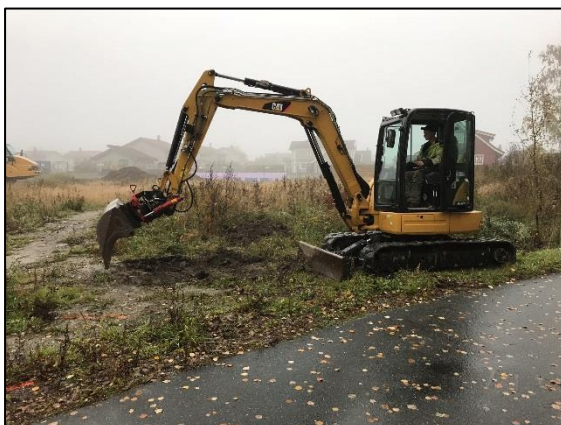
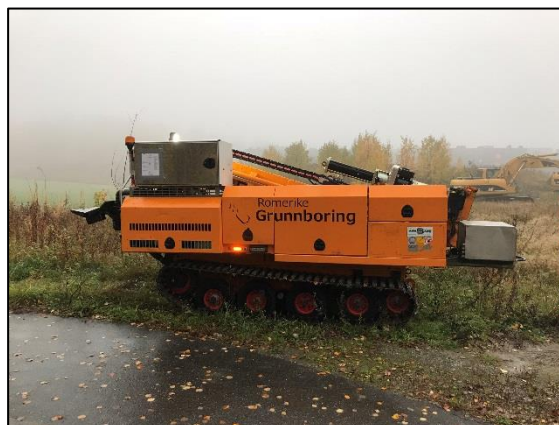
Figur 2-3. Bilder fra prøvetakning. De to øverste bildene er fra 17. oktober og det nederste er fra 18. oktober.

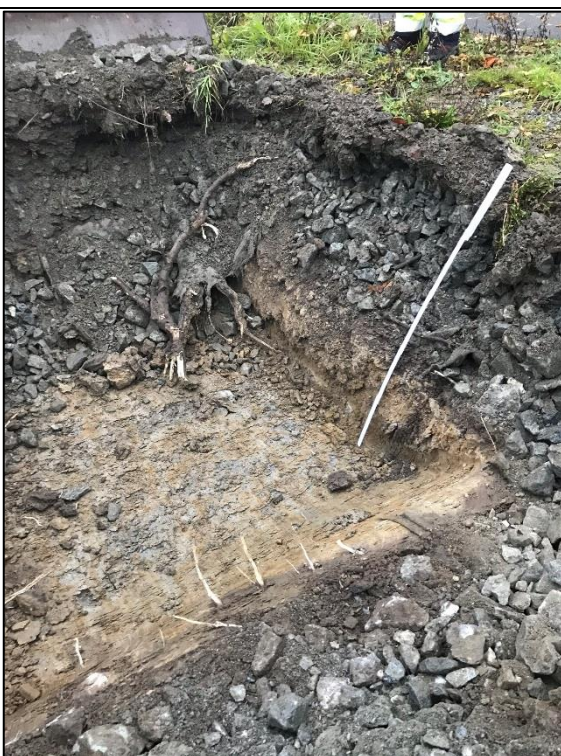
| Sjakt/boring | Dyp (m) | Type masse | Prøvedyp | Prøvenummer<br>Dato for prøvetakning |
|---|---|---|---|---|
| M1, sjakt | 0-1,35 m | Øverste 70 cm: Sand, stein, grus, pukk<br><br>70-80 cm: Jord, kvist/røtter, etc.<br><br>80 cm - 1 m: Lysere jord, brun, ingen lukt | 0-1 m | M1, 0-1 meter<br>17.10.2018 |

Figur 8-1. Sjakt gravd ut i prøvepunktet M1.

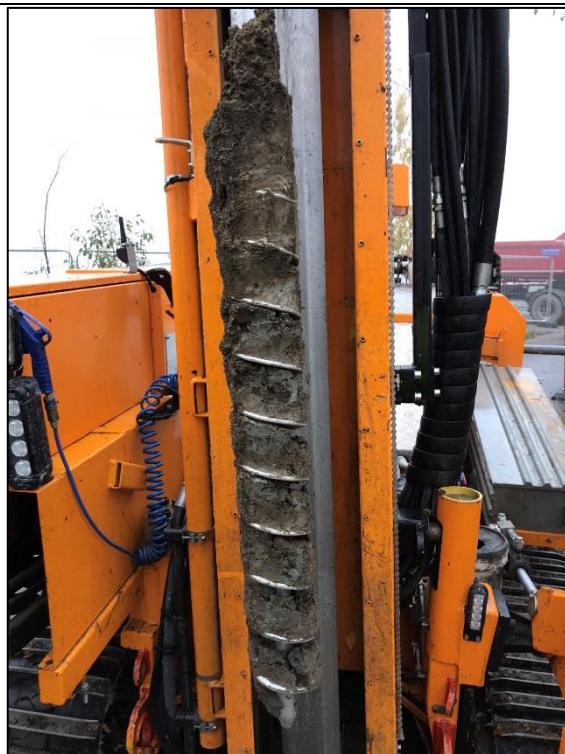
| Sjakt/boring | Dyp (m) | Type masse | Prøvedyp | Prøvenummer<br>Dato for prøvetakning |
|---|---|---|---|---|
| | | Samme som over, men noe mer kompakt (silt/leire). Ingen lukt. | 1-2 m | M2, 1-2 meter<br>17.10.2018 |

Figur 8-3. Borprøve i prøvepunkt M2, 1-2 m.

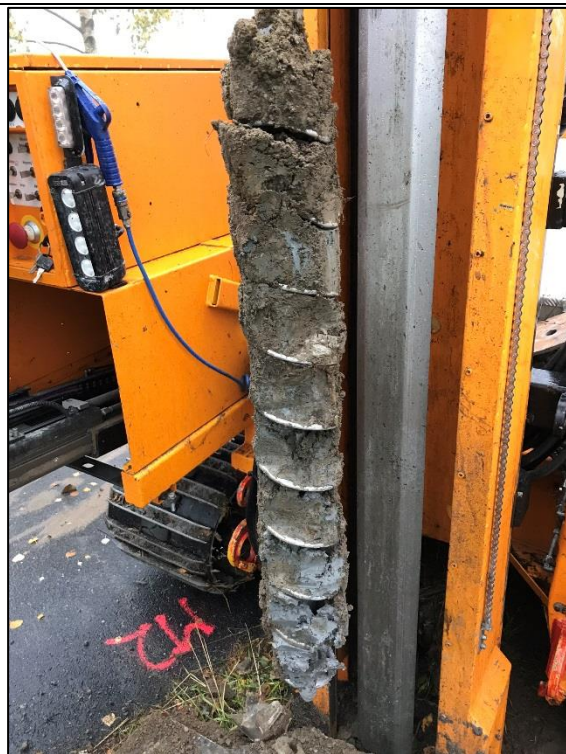
| Sjakt/boring | Dyp (m) | Type masse | Prøvedyp | Prøvenummer<br>Dato for prøvetakning |
|---|---|---|---|---|
| | | 2-2,7 m: Samme som over, men våtere masse.<br>2,7-3m: Grå leire. | 2-3 m | - |

Figur 8-4. Borprøve i prøvepunkt M2, 2-3 m.

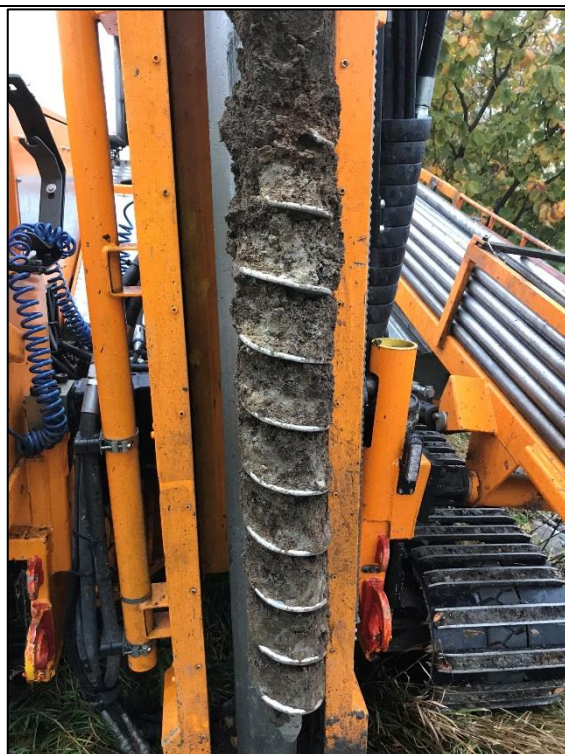
| Sjakt/boring | Dyp (m) | Type masse | Prøvedyp | Prøvenummer<br>Dato for prøvetakning |
|---|---|---|---|---|
| M3, borerigg | 0-2 m | Naturlige masser. Jord, stein. Ingen lukt. | 0-1 m | M3, 0-1 meter<br>17.10.2018 |

Figur 8-5. Borprøve i prøvepunkt M3, 0-1 m.

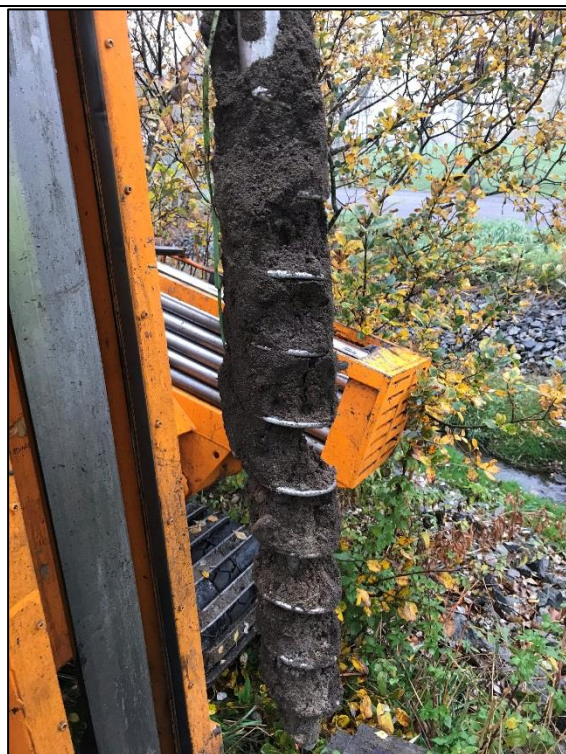
| Sjakt/boring | Dyp (m) | Type masse | Prøvedyp | Prøvenummer<br>Dato for prøvetakning |
|---|---|---|---|---|
| M4, borerigg | 0-2 m | Sand/grus. Mørk farge. Ingen lukt. | 0-1 m | M4, 0-1 meter<br>17.10.2018 |

Figur 8-6. Borprøve i prøvepunkt M4, 0-1 m.

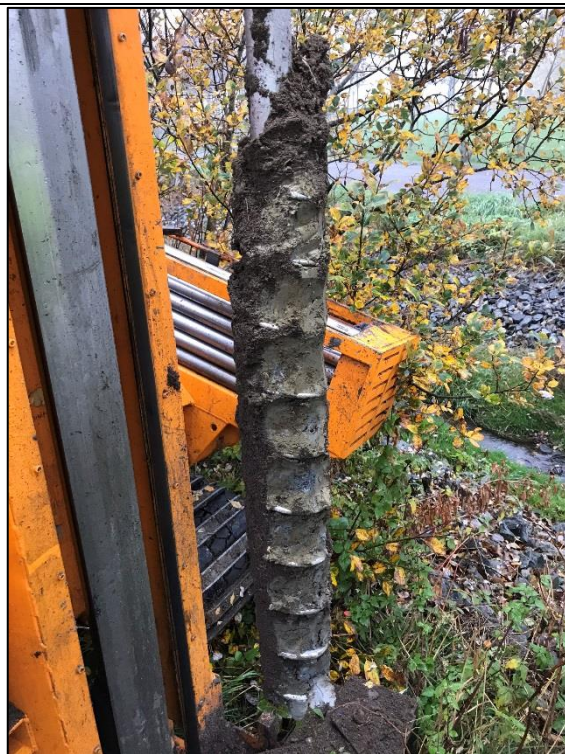
| Sjakt/boring | Dyp (m) | Type masse | Prøvedyp | Prøvenummer<br>Dato for prøvetakning |
|---|---|---|---|---|
| | | Jord, sand, leire. Lys brun og grå. | 1-2 m | M4, 1-2 meter<br>17.10.2018 |

Figur 8-7. Borprøve i prøvepunkt M4, 1-2 m.

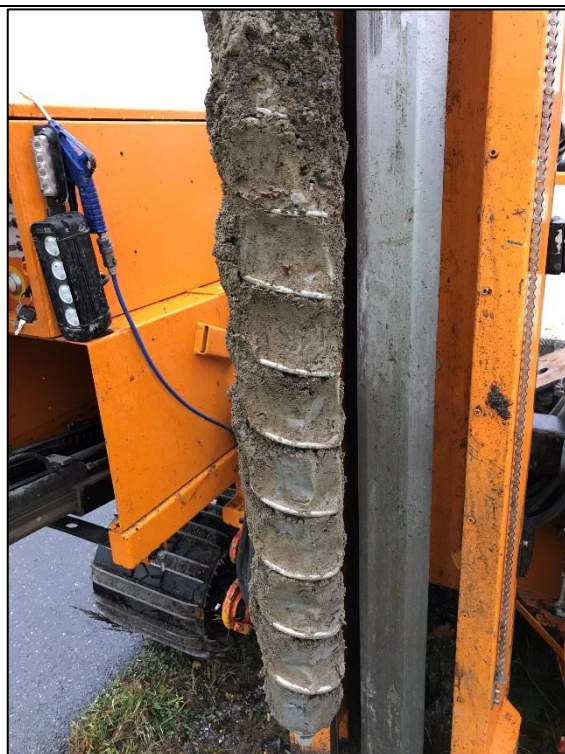
| Sjakt/boring | Dyp (m) | Type masse | Prøvedyp | Prøvenummer<br>Dato for prøvetakning |
|---|---|---|---|---|
| | | Silt/leire. Blågrå farge. Ingen lukt. | 1-2 m | - |

Figur 8-9. Borprøve i prøvepunkt M5, 1-2 m.

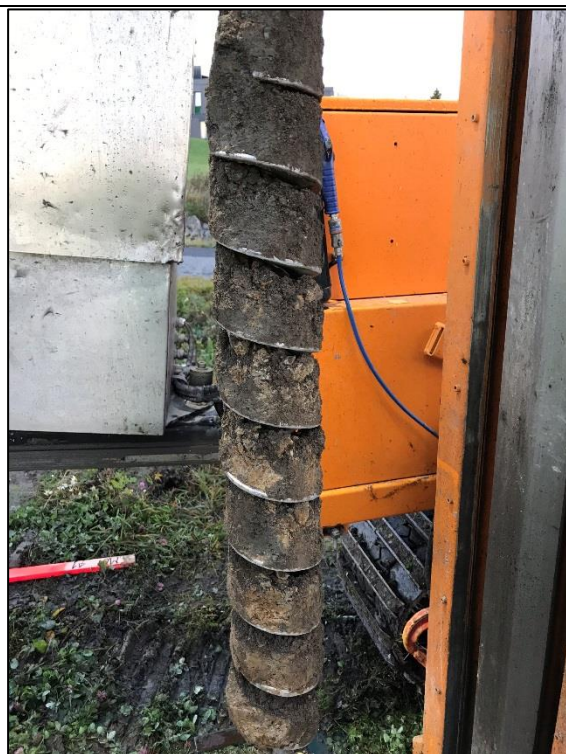
| Sjakt/boring | Dyp (m) | Type masse | Prøvedyp | Prøvenummer<br>Dato for prøvetakning |
|---|---|---|---|---|
| M6, borerigg | 0-3 m | Jord, sand, stein. Noe lukt. | 0-1 m | M6, 0-1 meter<br>18.10.2018 |

Figur 8-10. Borprøve i prøvepunkt M6, 0-1 m.

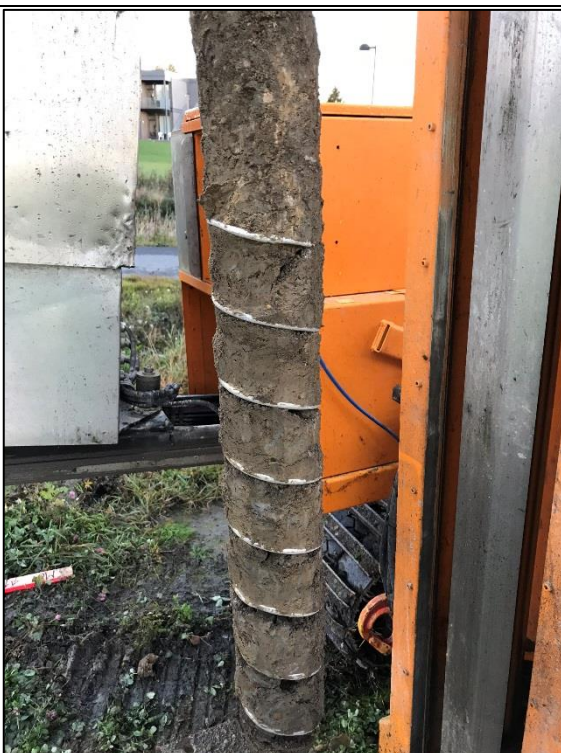
| Sjakt/boring | Dyp (m) | Type masse | Prøvedyp | Prøvenummer<br>Dato for prøvetakning |
|---|---|---|---|---|
| | | Mørk brun jord i øvre del. Mer leire mot nedre del. Ingen lukt. | 1-2 m | M6, 1-2 meter<br>18.10.2018 |

Figur 8-11. Borprøve i prøvepunkt M6, 1-2 m.

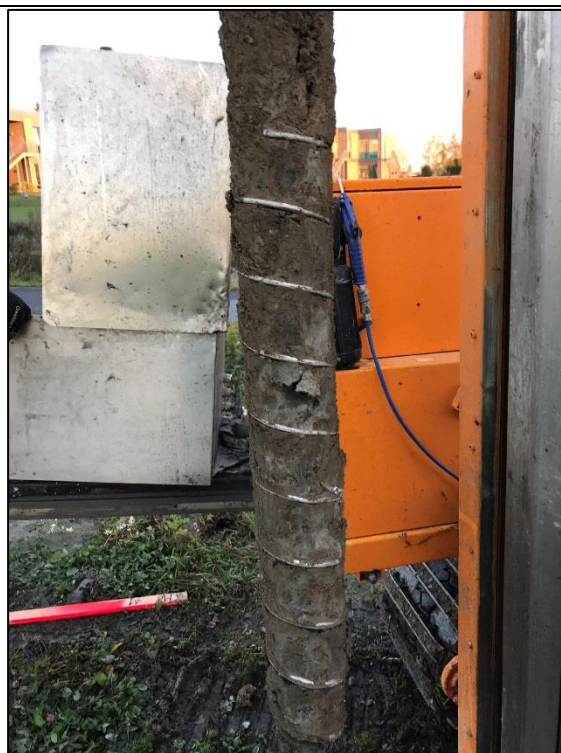
| Sjakt/boring | Dyp (m) | Type masse | Prøvedyp | Prøvenummer<br>Dato for prøvetakning |
|---|---|---|---|---|
| | | Leire. Ingen lukt. | 2-3 m | - |

Figur 8-12. Borprøve i prøvepunkt M6, 2-3 m.

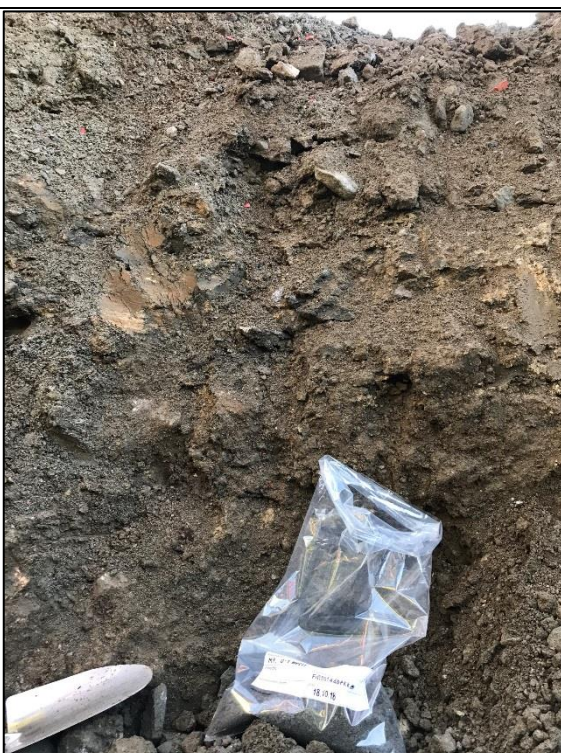
| Sjakt/boring | Dyp (m) | Type masse | Prøvedyp | Prøvenummer<br>Dato for prøvetakning |
|---|---|---|---|---|
| M7, sjakt | 0-1,5 m | Pukk og stein i øvre del. Mørk jord ned mot 1 m. Ingen lukt. | 0-1 m | M7, 0-1 meter<br>18.10.2018 |

Figur 8-13. Øvre meter i sjakt i prøvepunkt M7.

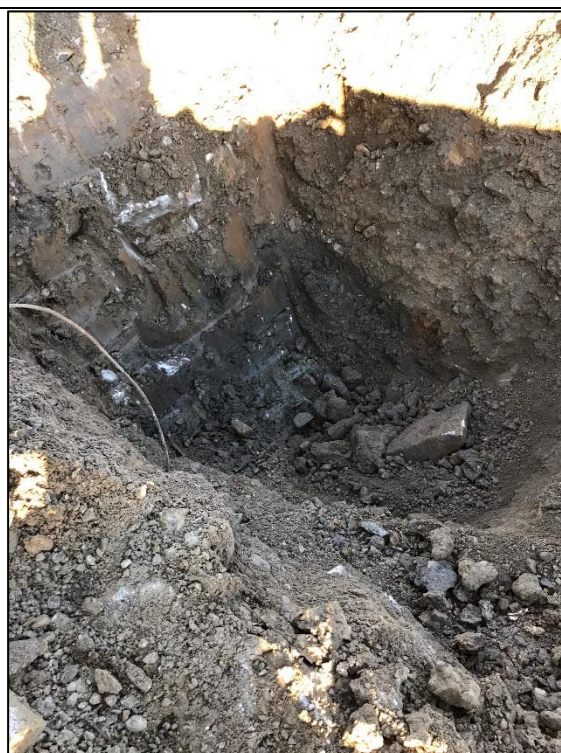
| Sjakt/boring | Dyp (m) | Type masse | Prøvedyp | Prøvenummer<br>Dato for prøvetakning |
|---|---|---|---|---|
| | | Mørk jord. | 1-1,5 m | M7, 1-1,5 meter<br>18.10.2018 |

Figur 8-14. Hele sjakten gravd ut i prøvepunkt M7.
