Dokumentnavn  
**Miljø-rapport-01**

# SPIRALEN – SIKKERHETSOPPDATERING YTRE MILJØPLAN

Oppdragsnavn **Spiralen sikkerhetsoppdatering**  
Prosjekt nr. **1350030210**  
Mottaker **Drammen kommune**  
Dokument type **Rapport**  
Versjon **[001]**  
Dato **28.06.2019**  
Utført av **Michel Brunet Berg**  
Kontrollert av **Cecilie Helgerud**  
Godkjent av **Per Kristian Røhr**

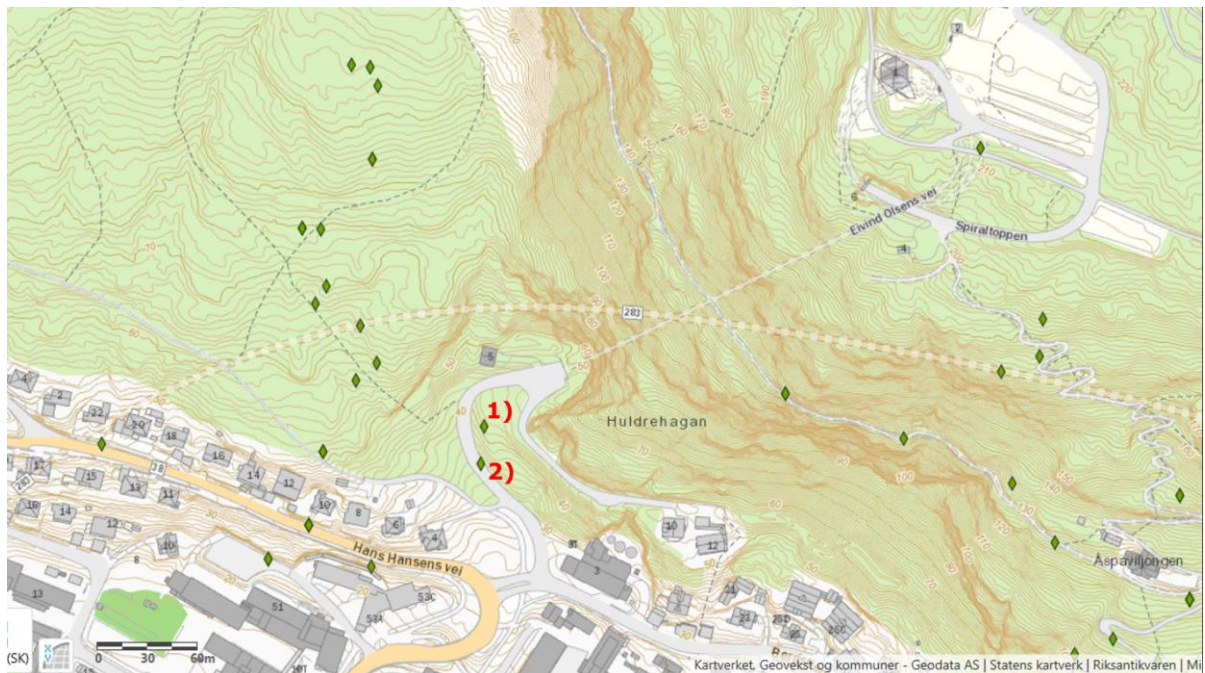
**Figur 5: Oversikt over registreringer av fremmede arter ved tiltaksområdet for rehabiliteringen av spiralen, der punkt 1) og 2) er de registreringene som er gjort nærmest tiltaksområdet.**

Det er i punkt 1) observert Parkhagtorn og i punkt 2) er det observert Kanadagullris. Begge observasjonene er gamle, registrert i Naturbase i august og september 2007, men dette er ikke ensbetydende med at det ikke eksisterer fremmede arter i tiltaksområdet i dag. Det er heller ikke ensbetydende med at det kun er disse to fremmede artene som eksisterer innenfor tiltaksområdet. Sannsynligheten er stor for at også andre fremmede arter har tilholdssted innenfor tiltaksområdet.
