# Inspeksjonsrapport

Drammen

Ledningsident

05/10/2018

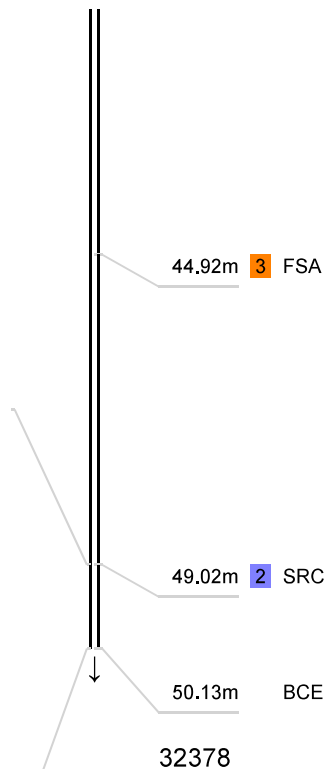
32719-9\_2.jpg

Forskjøvet skjøt,  
Lengdeforskjøvet, klokken 12-12,  
Forskyvningen er mellom hele og  
2 ganger rørtykkelsen eller skjoten  
er delvis åpen.

Sprukket rør, Kompleks, klokken  
4-7, Sprekkene er åpne. Løses  
teglstein
