FÆRDER KOMMUNE

# Miljøsaneringsbeskrivelse for Torødveien 49, Færder kommune

| VERSJON | UTGIVELSESDATO | BESKRIVELSE | UTARBEIDET | KONTROLLERT | GODKJENT |
|---|---|---|---|---|---|
| 01 | 24.02.2020 | Miljøsaneringsrapport | Marte Muri | Toril Granly<br>Falkenberg | Runar Tanggård |

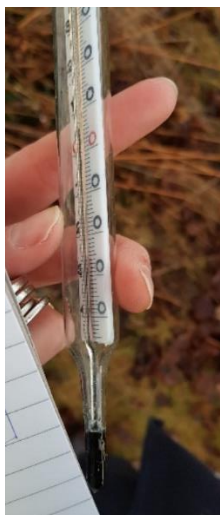
Bilde 13, termometer med kvikksølv. Observert utenfor vindu på bolig, utenfor oppholdsrom.

Materialer med kvikksølv deklarereres og leveres som farlig avfall med kvikksølv.
