# UiA - Naturmuseum og botanisk hage

## G-not-001-rev01, vurdering av grunnforhold

**Dato: 03.04.2020**

**Oppdragsgiver: Statsbygg**

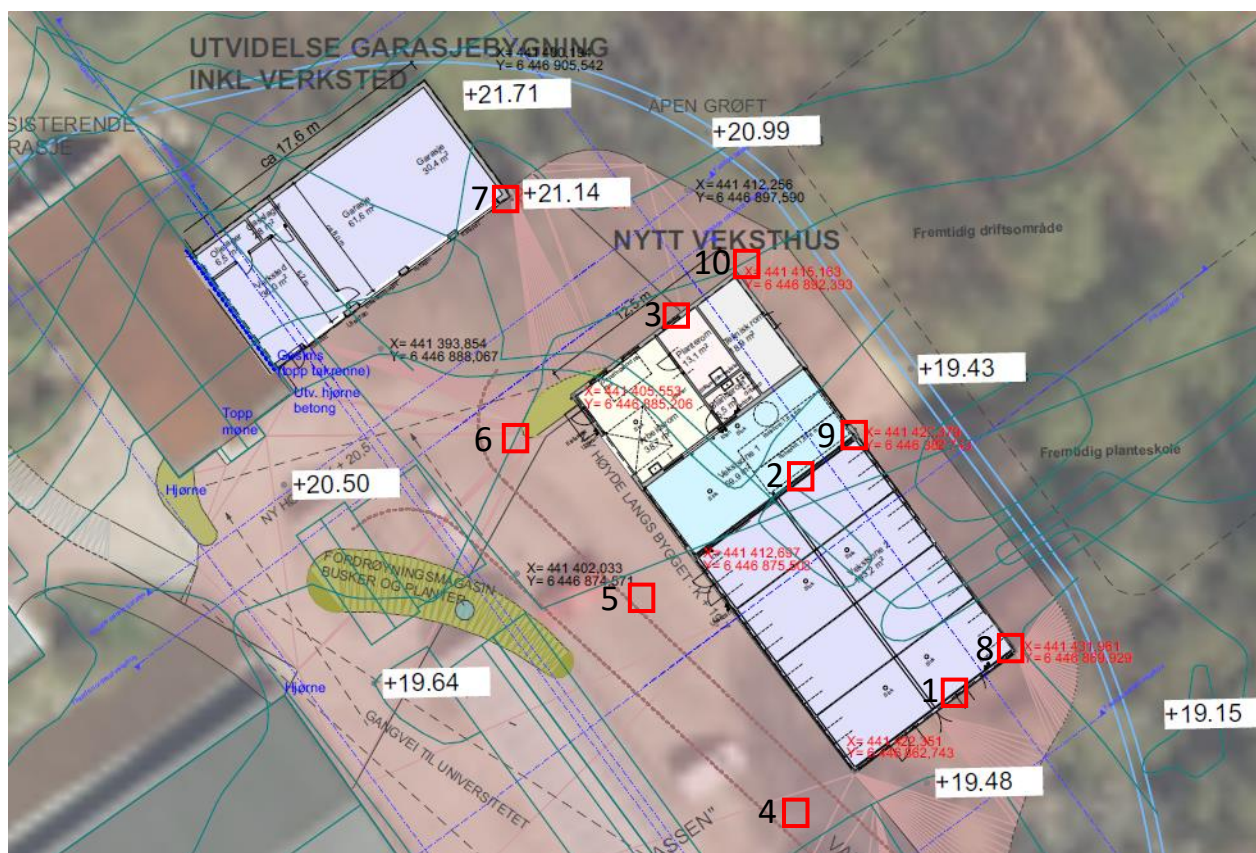
Figur 4: Tilsendt plantegning + gravepunkter (Trollvegg AS, 02.04.2020)

Det ble opprinnelig utført 7 prøvegravinger den 26.02.2020, som vist på figur 4 (1 til 7). Gravepunkt var etter oppmerking av landmåler fra «Landmåler Sør AS».
