# Tilstandsanalyse av Fredheim Skole

Utarbeidet av:  
2 FBY ved Fagskolen Tinius Olsen 2017

# Tilstandsanalyse av sidebygning ved Fredheim skole

2 FBY ved Fagskolen Tinius Olsen 2017

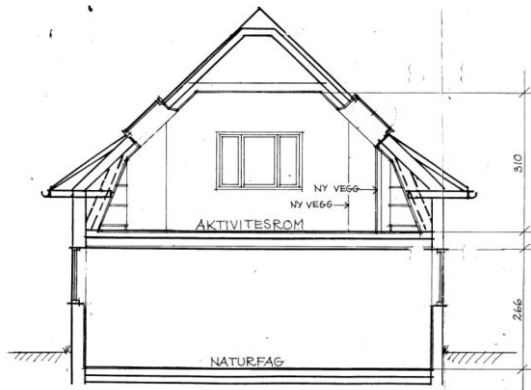
Her ser vi vaktmesterboligen i snitt. Takkonstruksjonen er inspisert i fra loftet og ser visuelt fin ut konstruksjonsmessig. Delen med aktivitetsrom og takvinduer er et tilbygg som er satt opp i senere tid. Dette kan ses ved trappeoppgang til 2etg. Ved at det er satt opp en gavlvegg i teglstein, samt at takkonstruksjonen ved ventilasjon rommet er ombygd. Konstruksjonen er stort sett tørr, men det er oppdaget tilløp til råte til høyre for inngang til ventilasjonsrom. Denne råten/soppdannelsen kommer fra en tak lekkasje, og burde bli sett på som et strakstiltak hvor undersøkelser dypere i konstruksjonen vil være nødvendig.

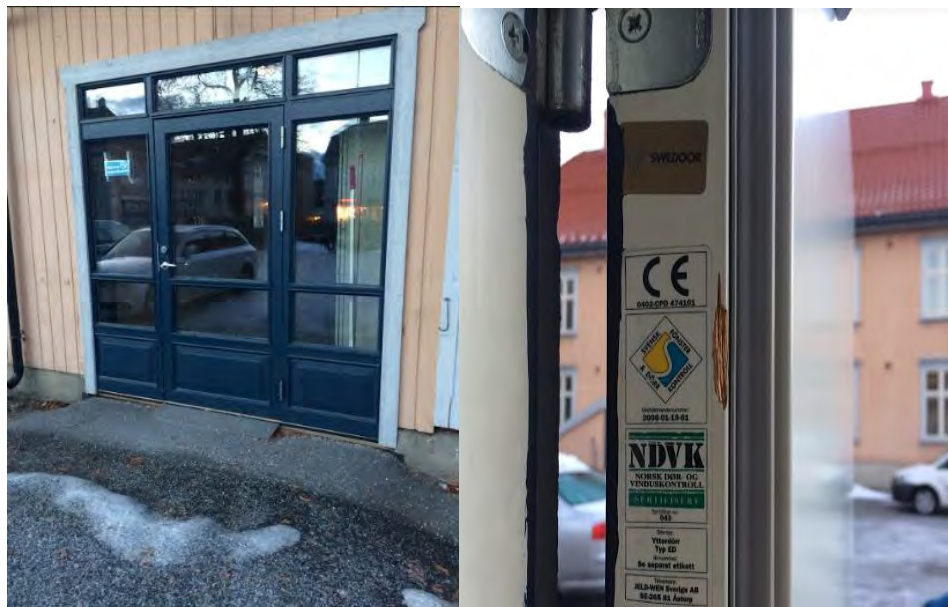
Hovedinngangsdøren er fra 2012, har to-lags glass i feltene og holder trolig derfor tilstrekkelig kvalitet og trengs ikke utskiftning. Den er likevel ikke automatisert med døråpner og vil ikke innfri krav til universell utforming.

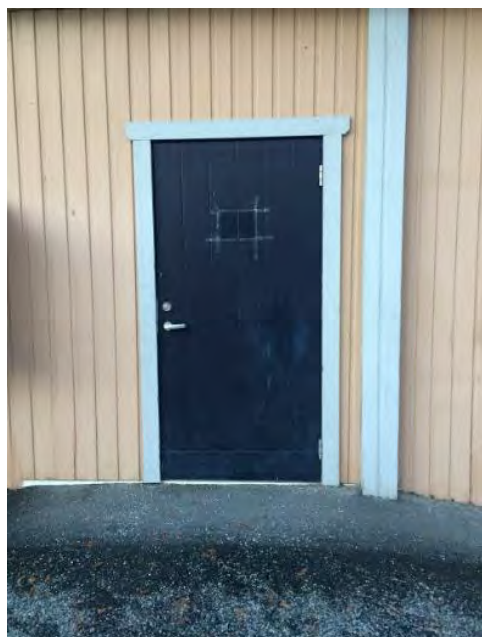
Det er også en mindre inngangsdør i andre enden av bygget. Denne ser ut til å være fra samme tidsperiode som hoveddøren og det er nærliggende å tro at disse ble satt inn samtidig i 2012. Det samme gjelder for denne døren og trenger trolig ikke utskiftning.

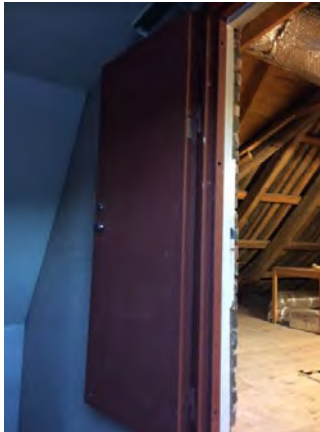
Det er totalt tre branndører i klasse B30 i dette bygget. I tillegg er det en ståldør i klasse A60.
