# Notat 01

## Vurdering av skader; Kristiansand stadion – Kristiansand kommune Geoteknikk – vurdering grunnforhold og stabilitet, og opparbeidelse

Til: Thore Follerås, Kristiansand kommune  
Fra: Stein H. Stokkebø, Stokkebø Competanse AS  
Kopi:  
Dato: 29-08-2021  
Rev.:

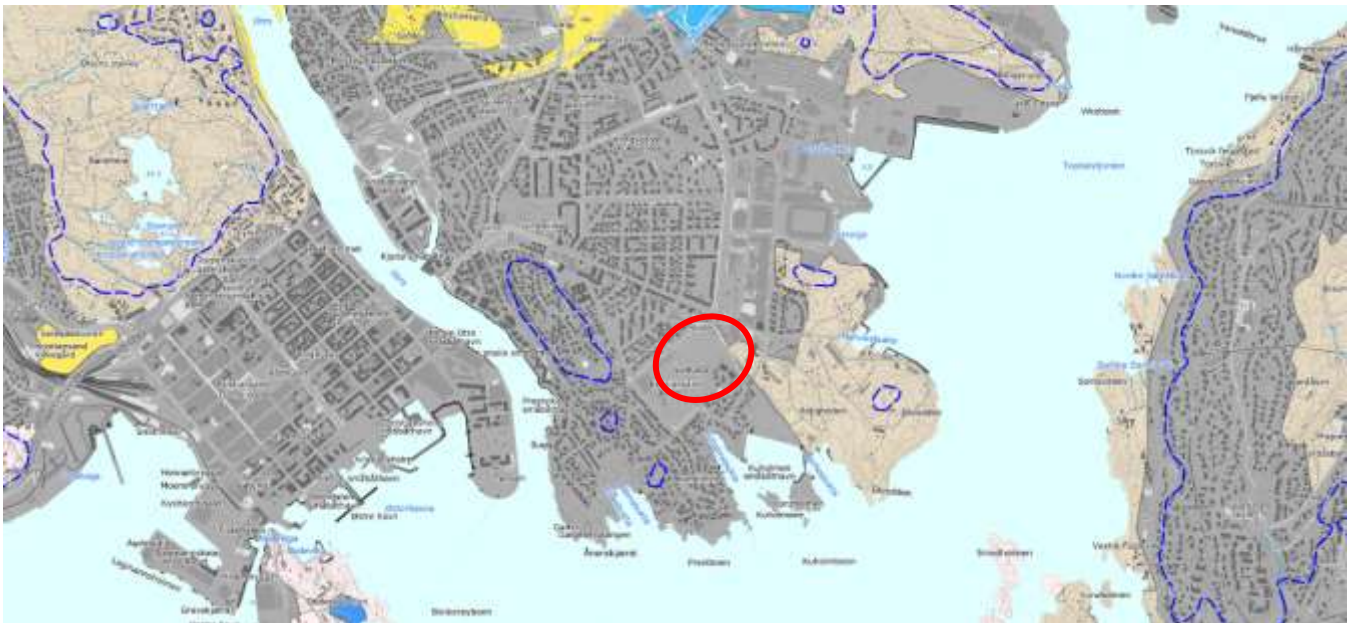
NGU løsmassekart viser at det er fyllmasser på banene og omkring. Det er også havavsetninger og elveavsetninger i området, samt bart fjell og marin strandavsetning. Dette innebærer stedvis grunt til fjell og stedvis alt fra finkornete masser til sand og grus. Dette stemmer godt med erfaringer fra området, og med registreringer på befaringen.

Bilde 2. Utdrag av NGU løsmassekart over området. Aktuelt tiltak markert med rød ring.
