Mannskapskaserne, Ørland kampflybase

Forsvarsbygg

Miljøkartlegging

DOKUMENTKODE: 415980-03-RIM-RAP-001

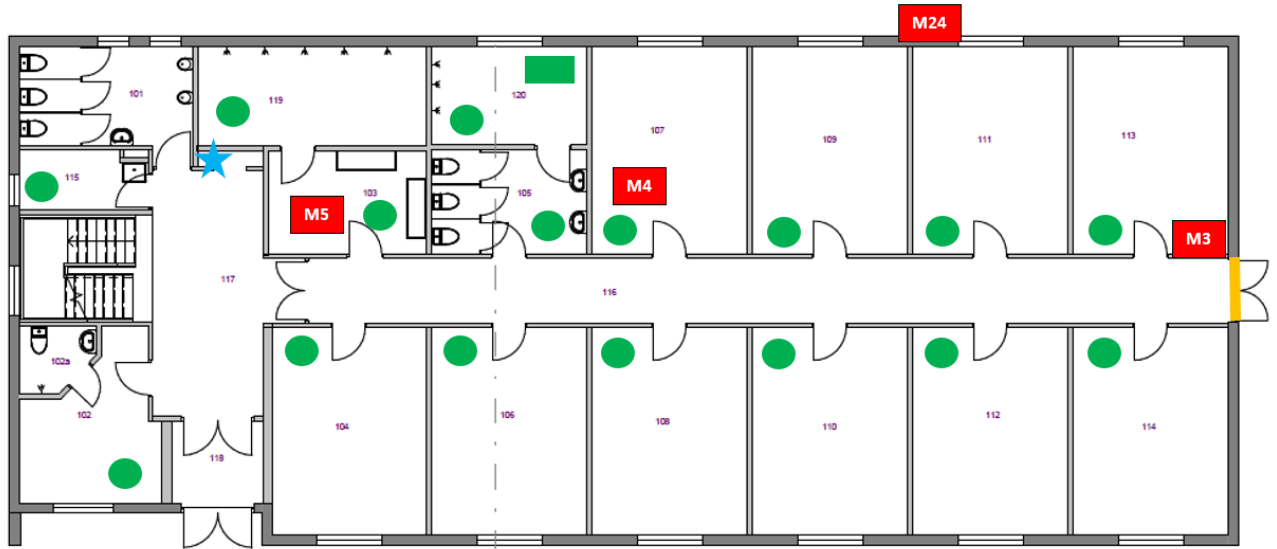
Figur 6 Planskisse av 1. et. med omtrentlig plassering av prøvepunkter og funn av farlig avfall.

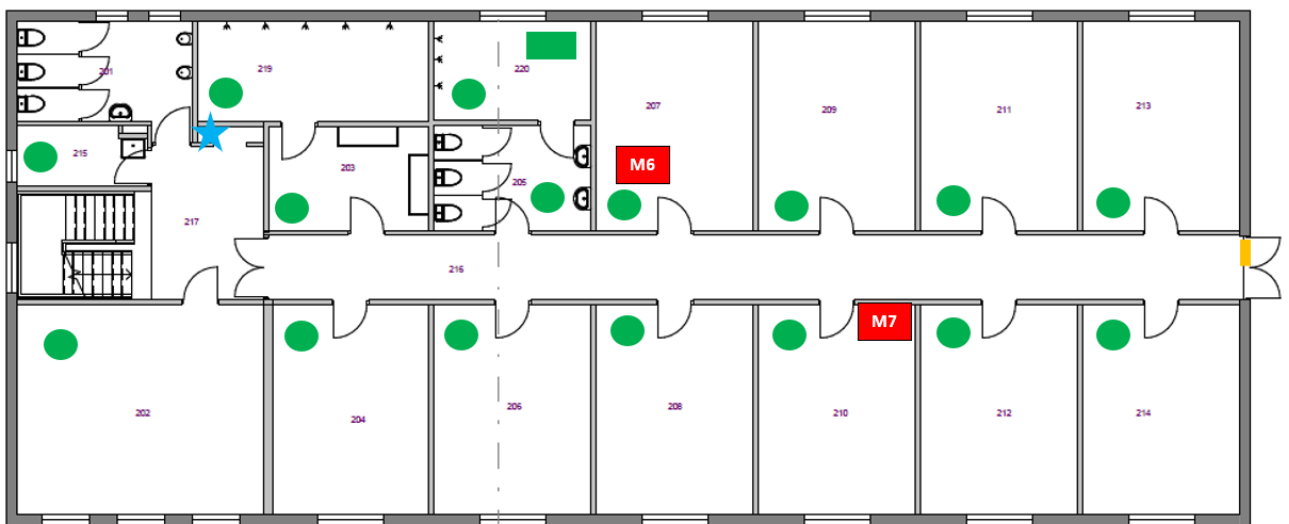
Figur 7 Planskisse av 2. et. med omtrentlig plassering av prøvepunkter og funn av farlig avfall.

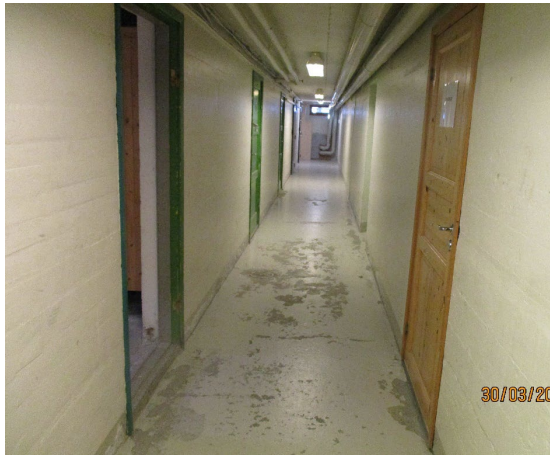
Figur 8 Betonggulv og vegger i kjeller.

Det gjøres oppmerksom på at dersom det er ønskelig å nyttiggjøre tyngre bygningsmaterialer, må ubehandlet betong og tegl i de aktuelle bygningsdelene prøvetas og analyseres mhp. metaller inkl. seksverdig krom, og PCB.

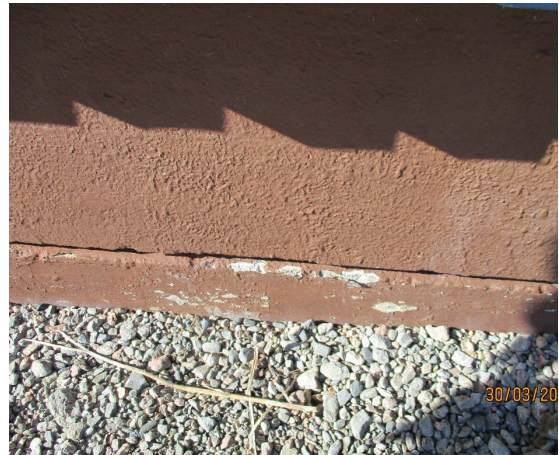
Figur 9 Malt grunnmur utvendig.

Det ble forsøkt gravd ned noe langs grunnmuren, og det ble ikke registrert sort fuktsperre på grunnmuren der det ble gravd. Det antas derfor at det ikke er benyttet fuktsperre på grunnmuren, men dette kan ikke utelukkes. Dersom det påtreffes sort fuktsperre må denne undersøkes nærmere. Prosjektets miljøgeolog må også kontaktes, da denne kan ha ført til spredning av forurensing til nærliggende masser i grunnen.
