# Slettnes fyr

## Befaringsrapport etter befaring 15.11.23

Grunnlag til søknad om dispensasjon  
fra fredningsbestemmelsene

Rev. 1 - 21.02.24

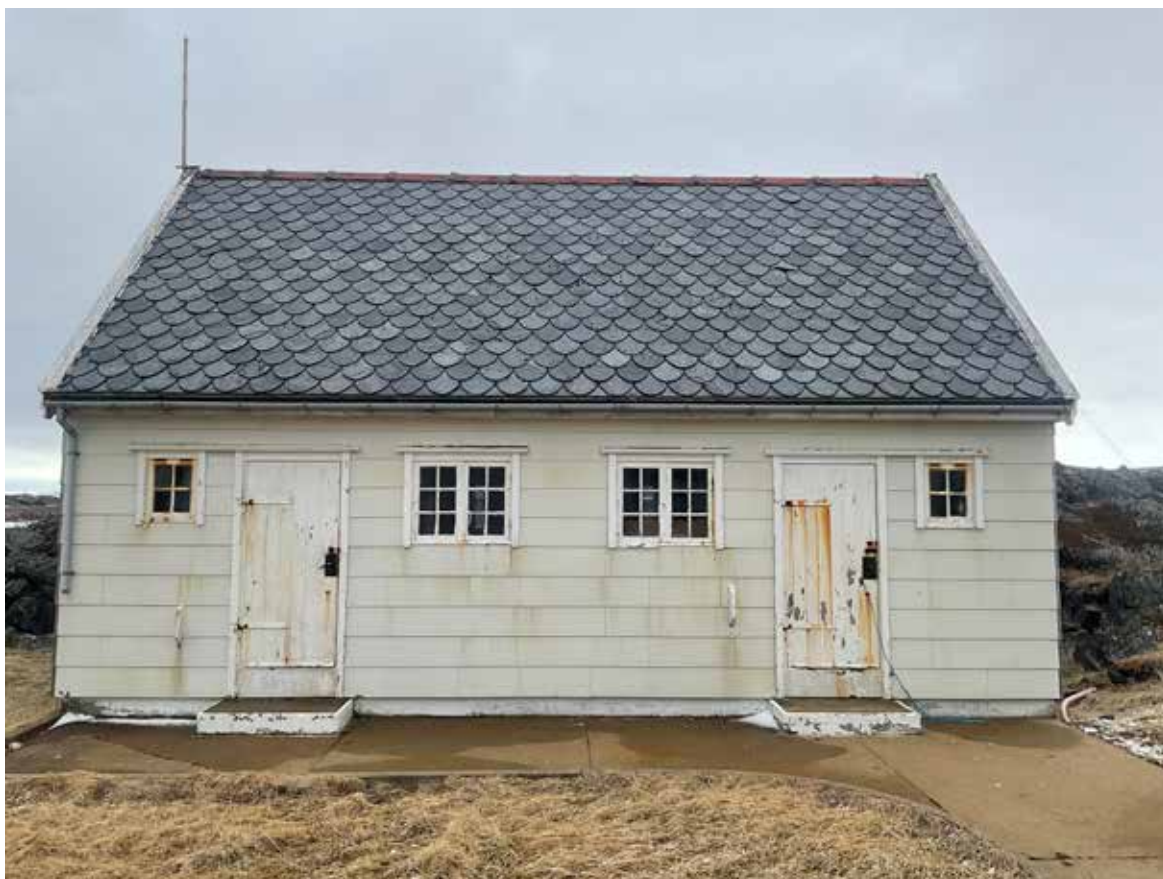
Bilde 18. Vestre uthus. Fasade mot nord.

Eksisterende eternittplater er ganske matt i overflaten, flere plater er blitt blåst av, mange plater har fått noe deformasjon slik at regn og fukt kan komme inn mellom platene spesielt ved når det forekommer en del tilfelle av vind. Mange av stiftene kan lett dras ut det er antydning på råde i kledningsbord pga manglende lufting. Beslagene på vinduene og dører har fått en del rustskader. Vinduene og dører er i god stand men trenger oppussing.

Asbestsanering av veggene. Utbedring av evt. råde på veggene. Bytte av skadede kledningsbord med bord av samme profil iført kjerneved.

Total renovering av originale vinduer og dører. Eksisterende hjørnejern og hengsler er sterk angrepet av rust. Kystverket har standard hengsler og hjørnejern i messing som er godkjent som standard erstatning på korroderte hjørnejern og vindushengsler.

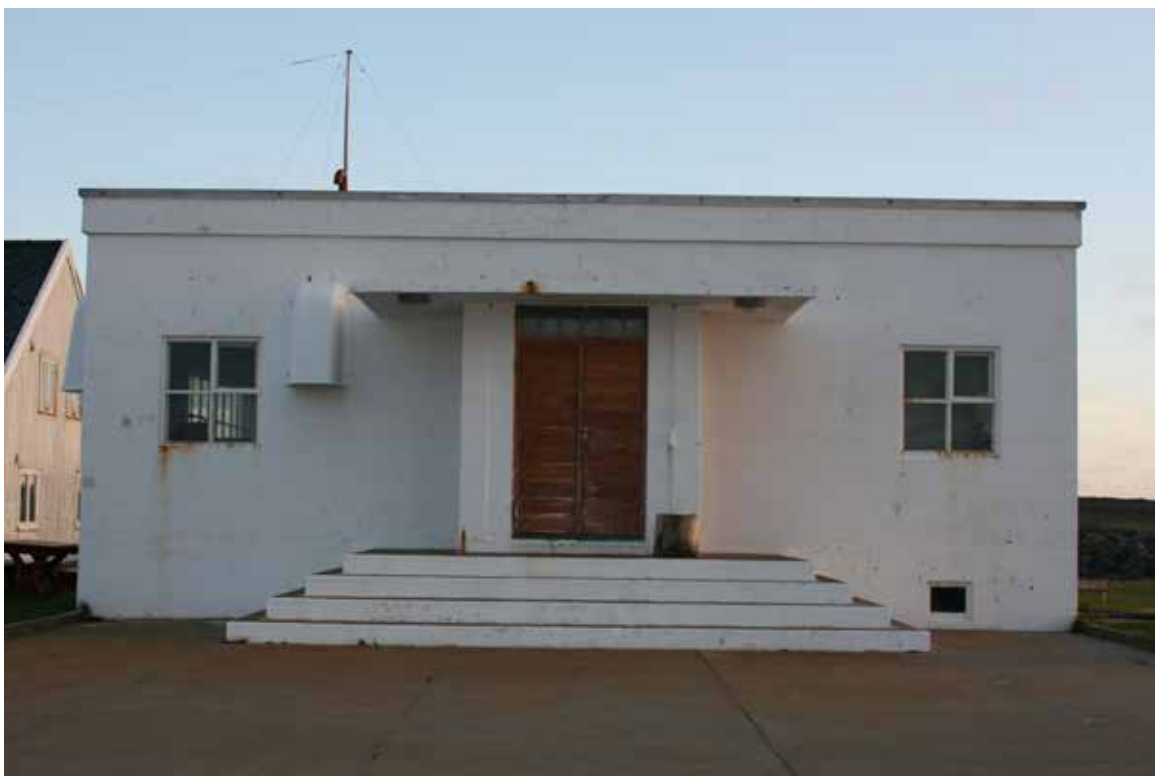
Bilde 26. Maskinhus, fasade mot øst

Maskinhuset disponeres stortsett av Kystverket. Det er innredet til å bruke som verksted spesielt i vinterjobbing på fyrstasjonen når det er ikke aktuelt i å jobbe ute. Bygget er av betong med flattak, isolert og tekket med asfaltpapp belegg. Vinduer er av fast vindusfag med stålkarm. Det er en del rustavrenninger på veggene pga korrosjon i stålet.

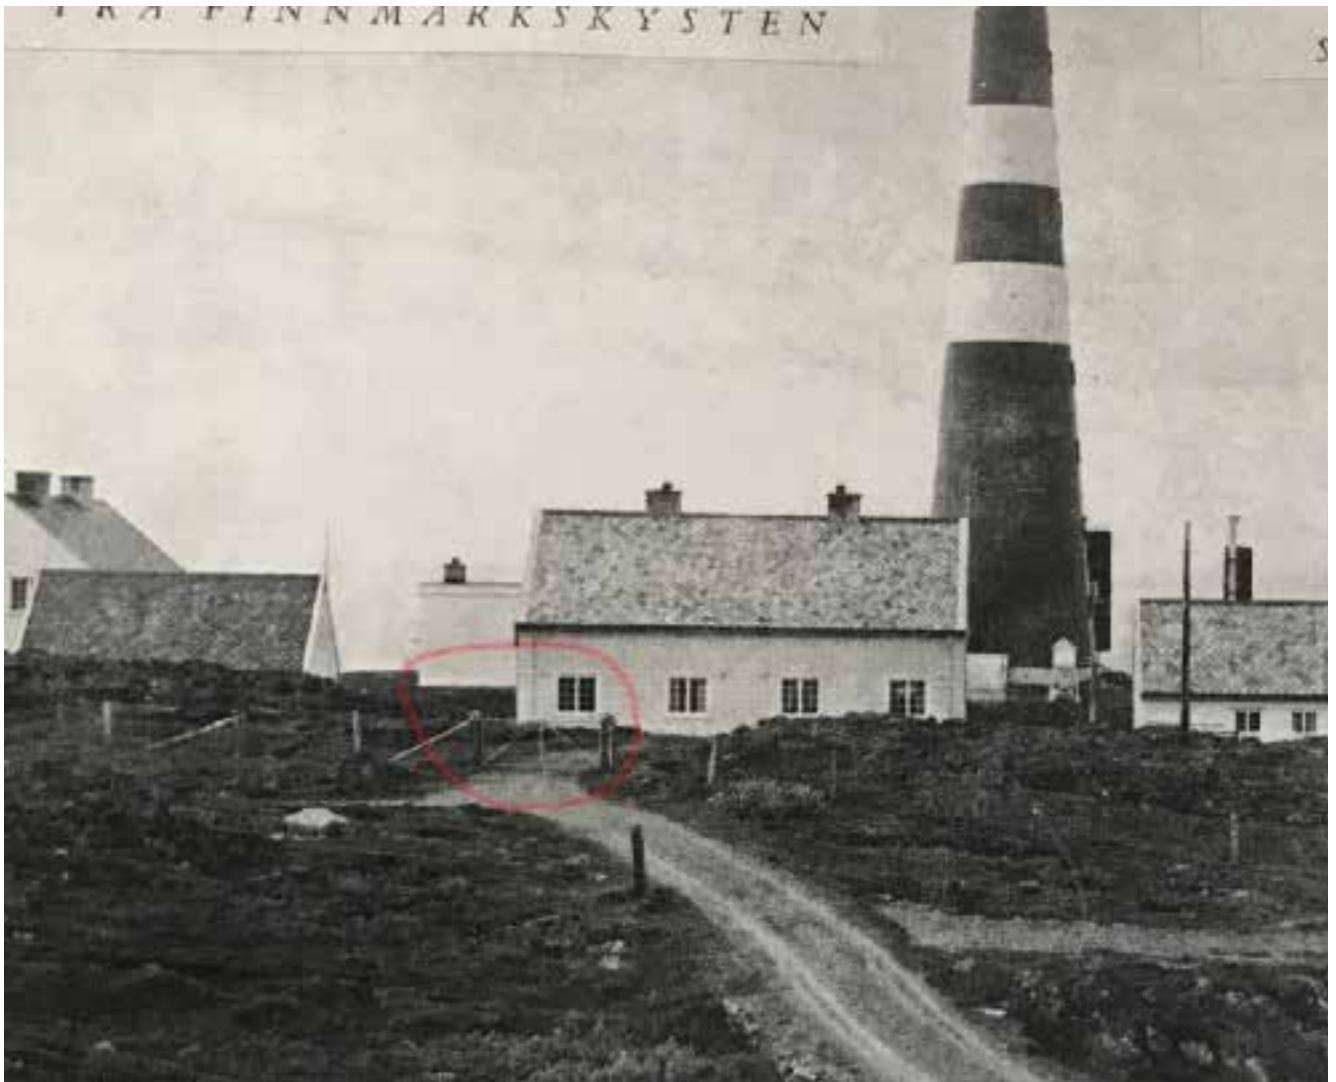
Bilde 38. Bilde av Slettnes fyr ca. 1950.

Porten har fått en del skader pga dårlig fundamentering og er ikke forankret til fjell. Vi har til hensikt å fjerne eksisterende stolper og lage tilsvarende betong stolper som skal forankres til fjell. Vi skal gjenetablere gjerde som vist på gamlebilde, bilde 38.

Kystverket har til hensikt å reetablere gjerde i samme trase som på bildet. Stor del av gjerde havarerte og er ikke blitt reparert. Nå at fyrstasjonen er utleid har vi behov for å gjerde inn området for å holde regn og dyr utenfor fyrområde.
