Miljøsaneringsbeskrivelse

Madlamark Skole

Bygg 6 -7 Undervisning

Prosjektnr. 14300

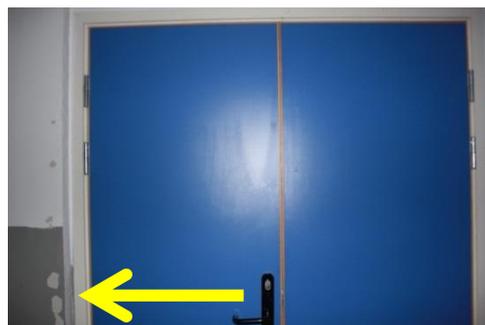
Myke fugemasser kan erfaringsvis inneholde PCB, klorparafiner, ftalater og andre miljøgifter. I bygget er det ulike fuger som er påført i årenes løp, og det samlet er relativt små mengder, er ikke de enkelte fugene prøvetatt. Fugene fjernes når de påtreffes, og leveres som farlig avfall. Vi anbefaler at det deklarerer som PCB-holdig avfall og deklarerer med Avfallsnummer 7210 / EAL-kode 170902.
