# HAMAR KREMATORIUM

Tilstandsrapport Hamar Krematorium

Tilstandsvurdering av utvendige fasader utført av  
av Betong Consult AS 20.2 – 25.3 - 2015

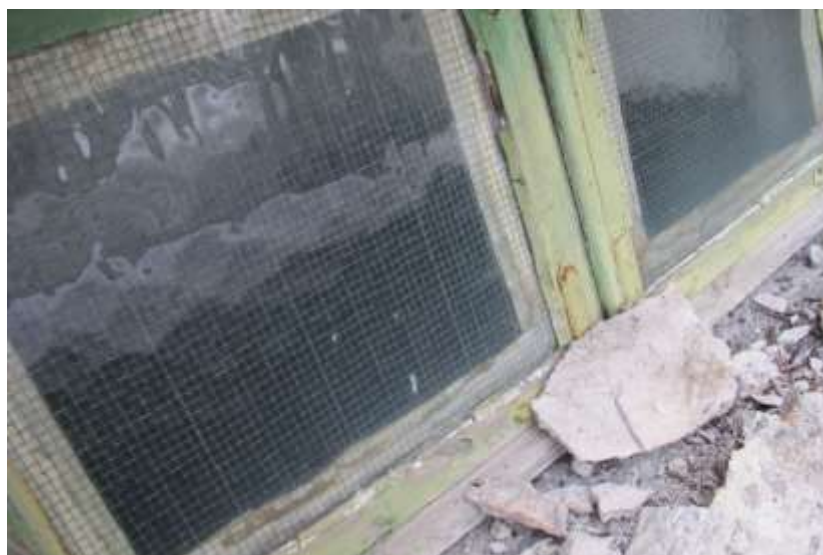
*Alle vinduer i sokkel, trenger rehabilitering*

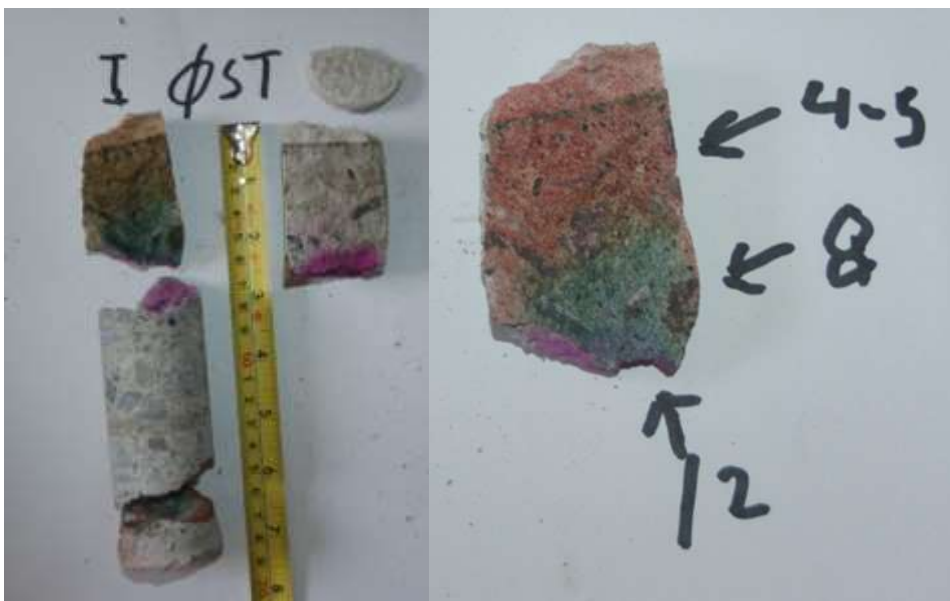
**Bilde 8** Venstre bruddflate er påført Regnbueindikator, men høyre bruddflate er påført Fenolftalein. Armeringen ligger bruddflaten. En ser at betongen er karbonatisert til dybde 50-60mm, dvs inn til armeringen. Bilde til høyre er en forstørrelse av overdekningen påført Regnbueindikator. En ser at det inn mot armeringen er et lite område med pH-verdi ca. 13. Utenfor ser en et område med pH-verdi ca. 8-9. Dette viser at det er dannet kalk og jern i slik betong vil ikke ha intakt passivfilm. Ytterst mot puss ser en at pH-verdien er kommet ned mot 4-5. Dette tyder sterkt på at kalken har reagert videre med sulfater og at gipsforbindelser er dannet. Dannelse av gips vil gradvis svekke fastheten.

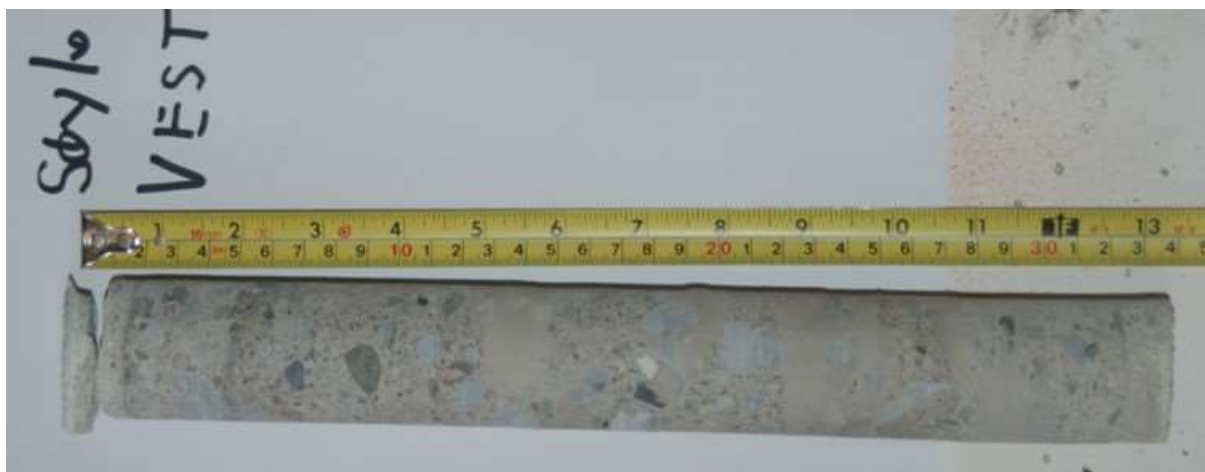
**Bilde 13** Kjerne merket Søyle Vest. Kjernen er gjennomgående i søylen med puss i begge ender.
