Til: Surnadal kommune  
v/ Olav Rønning  
Kopi til: Norconsult v/ Shaima Ali Anajim  
Dato: 2019-09-01  
Rev.nr. / Rev.dato: 1 / 2019-02-04  
Dokumentnr.: 20180975-01-TN  
Prosjekt: Kvalitetssikring iht. NVE veiledningen 7/2014 – Øye skole  
Prosjektleder: Thi Minh Hue Le  
Utarbeidet av: Thi Minh Hue Le  
Kontrollert av: Vidar Gjelsvik

## Kontrollnotat av stabilitetsutretning iht. NVEs retningslinjer - Øye skole, Surnadal

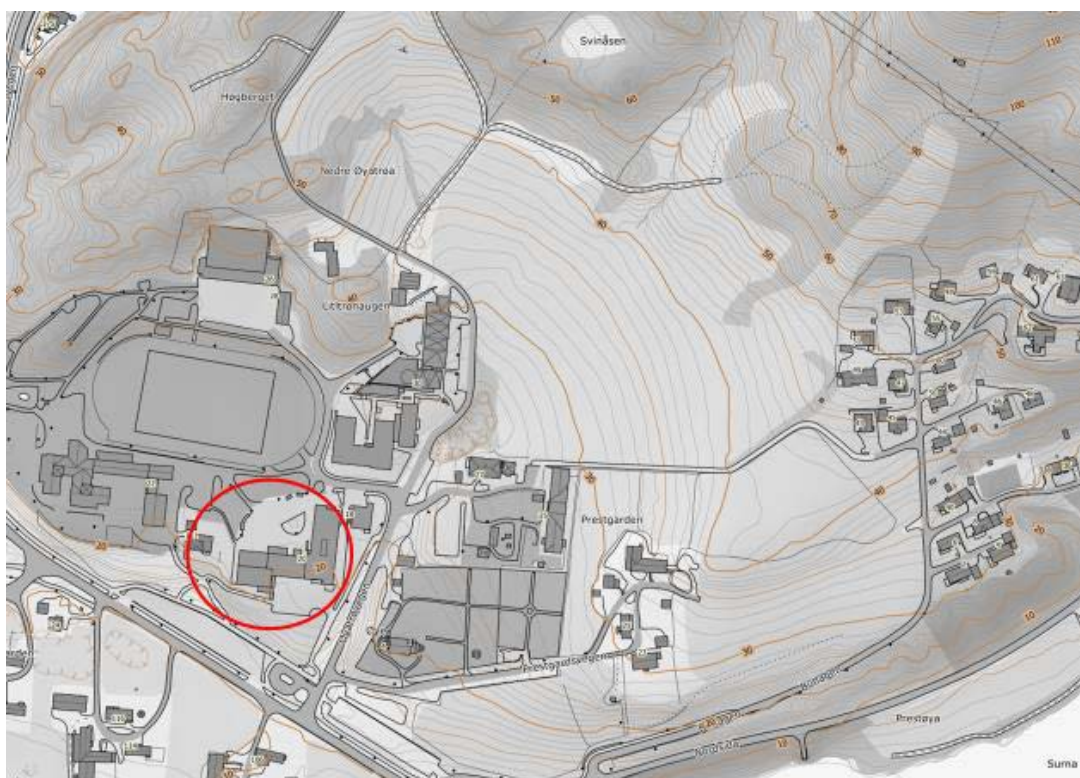
*Figur 1: Oversiktskart med høydekurver. Rød ring markerer prosjektområdet hvor eksisterende Surnadal ungdomsskole ligger. Det skal utvide og modernisere Surnadal ungdomsskole (nye Øye skole), samt rive deler av Øye skoles (dagens barneskole) bygningsmasse. (Figuren er tatt fra Norconsult rapport [3])*

På oppdrag fra Surnadal kommune utfører NGI kvalitetssikring av utredning av områdestabilitet i forbindelse med utbygging av nye Øye skole i Surnadal kommune (Fig. 1). Kontrollen er utført i henhold til NVEs retningslinjer for områdestabilitet av kvikkleiresoner, ref. [1]. I følge veiledning til TEK17 [2] gir NVEs retningslinjer, dersom de følges, tilfredsstillende områdestabilitet for byggeprosjekter, dvs. sikkerhet mot kvikkleireskredfare.
