## ► Salsnes skole

Konsekvenser ved omgjøring til leirskole

Oppdragsnr.: 5208083 Dokumentnr.: 1 Versjon: 2 Dato: 2021-02-15

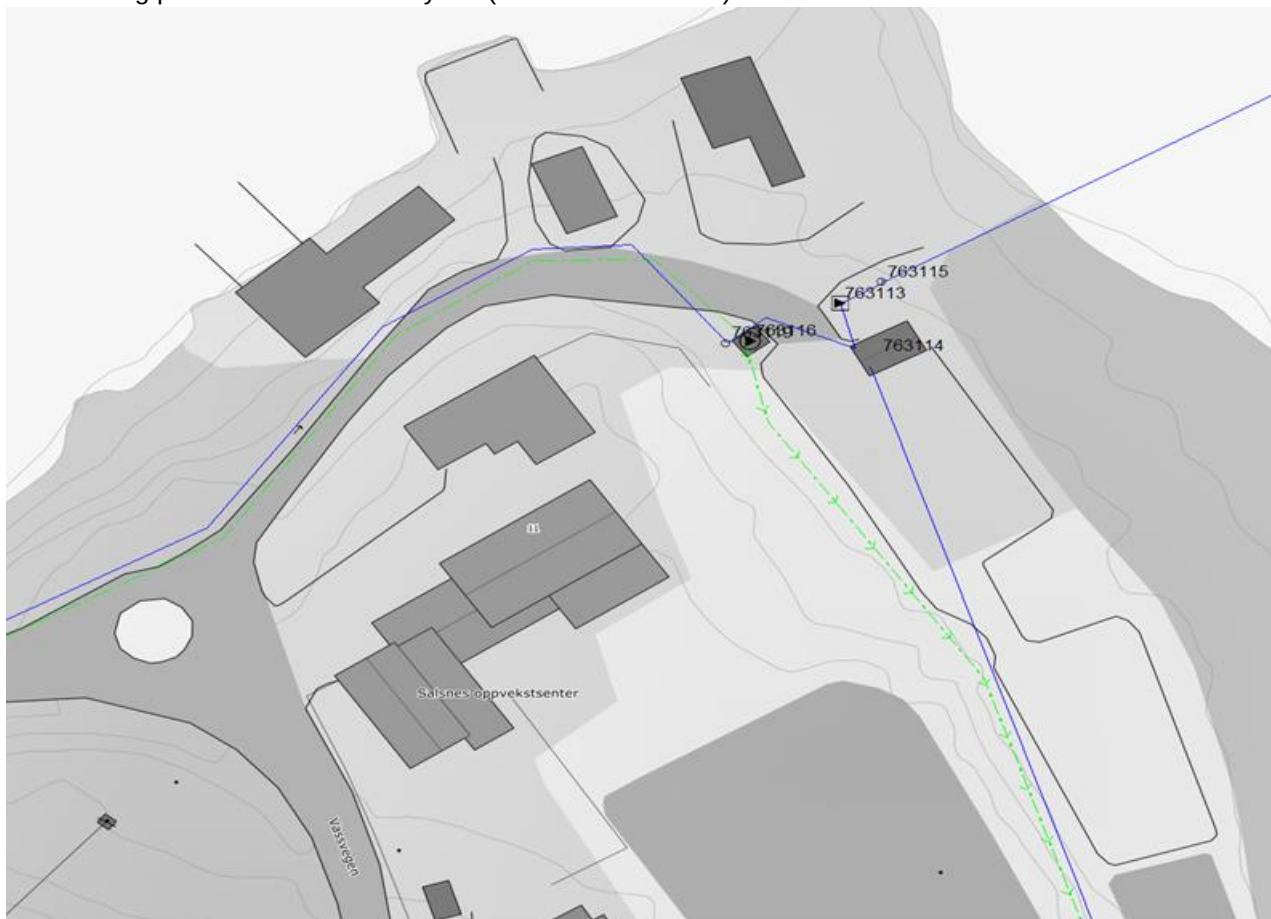
Vi forutsetter at det min. er 50 mm vannledning inn til bygget. Er dette ikke tilfelle, er det en 110 mm vannledning på tomte som kan tilknyttes (se kartutsnitt under).
