| OPPDRAAG | <b>Nye Suldal sykehjem</b> | DOKUMENTKODE | 10229685-RIG-NOT-001 |
| EMNE | Gjennomførbarhetsvurdering, stabilitet | TILGJENGELIGHET | Åpen |

Basert på de supplerende grunnundersøkelsene og stabilitetsberegningene i skråningen sydvest for planlagt nytt sykehjem vurderes prosjektet til å være gjennomførbart.

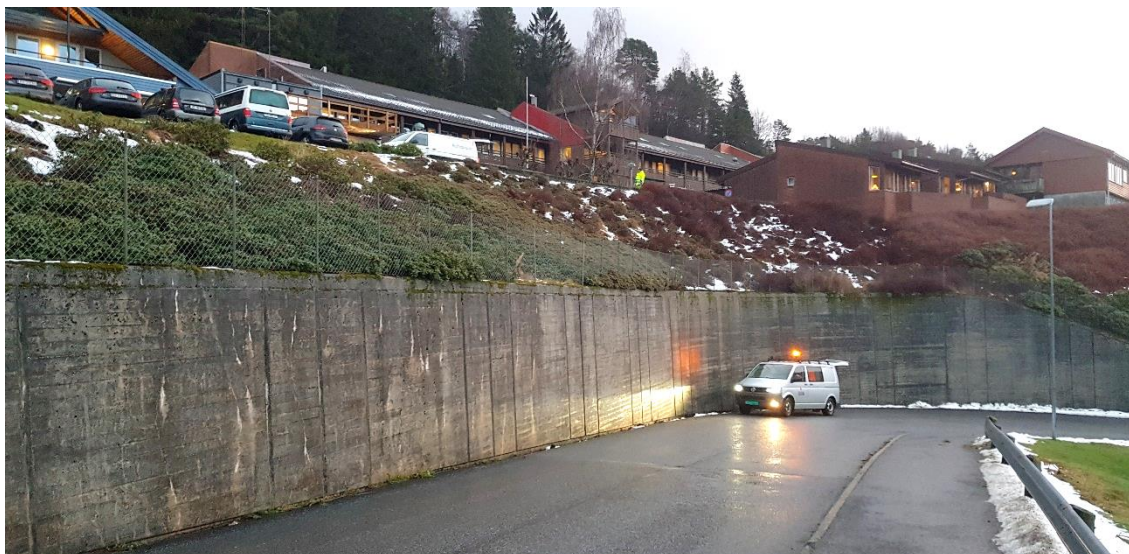
Figur 3-3: Støttemur langs Eidsvegen med sykehjemmet i bakgrunnen.

Det forutsettes at bæreevnen for denne er ivarettatt gjennom tidligere vurderinger/beregninger. Figur 3-3 viser foto av aktuell støttemur, med sykehjemmet i bakgrunnen.

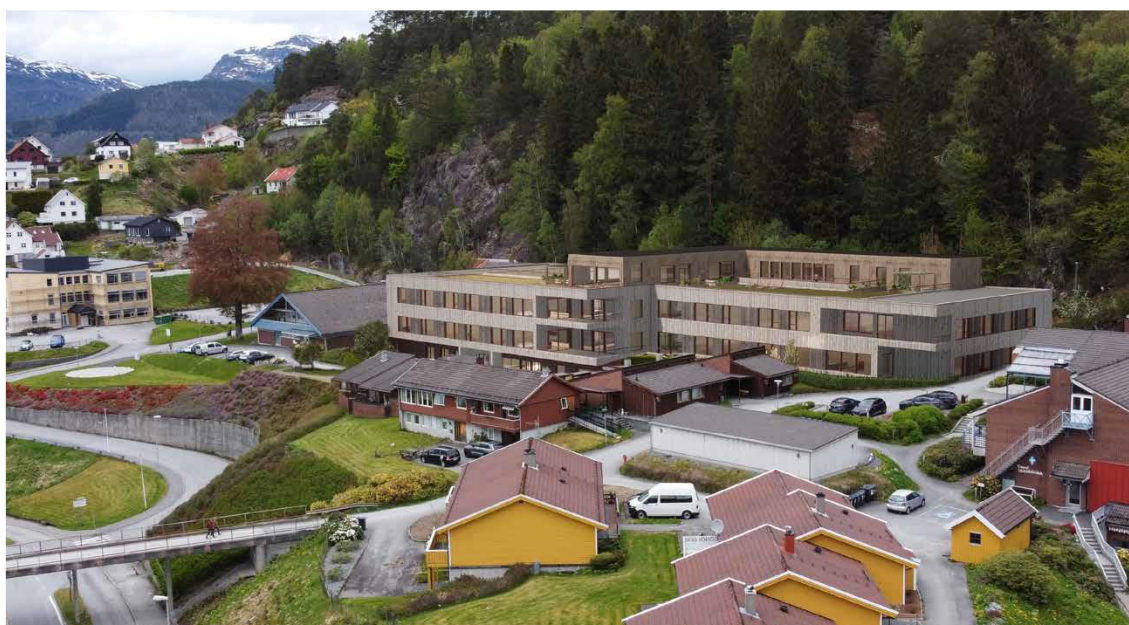
Figur 3-4: Visualisering av fremtidig sykehjem, fra Omega Areal sin presentasjon fra skisseprosjekt [5].

Visualisering av nytt sykehjem er vist i Figur 3-4. Nytt sykehjem er planlagt fundamentert på peler, uten kjeller, og utgjør dermed minimale endringer i skråningsgeometrien.
