- Generelle anmerkninger:
- 1) Generelt:  
Rehabilitering med nytt rekkverk og sikring av fylling nedstrøms.
  - 2) Regelverk / Føringer:  
Håndbok N101 Rekkverk og vegens sideområder (2013)  
Håndbok R762 Prosesskode 2 (2018)  
Norsk Standard
  - 3) Lastdata:  
Fylling: 19kN/m3  
Trafikk last på fylling: 30kN/m2 etter "Forskrift om trafikklast på bru-er, ferje-kaier og bærende konstruksjoner i det offentlige vegnettet"
  - 4) Typisk materialkvaliteter:  
Betong: B45 SV-Standard  
Betandighet: MF40  
Eksponeeringsklasse: XD3  
Armering: B500NC  
-Omfaringslengde = 50 x d
  - 5) Overdekning:  
Generelt: 75mm  
Toleranse: +/- 15mm
  - 6) Fundamentering:  
Støttekonstruksjon nedstrøms er fundamentert direkte mot berg.
  - 7) Rekkverk:  
N1 vegrekkverk
  - 8) Henvisninger:  
Bøyeliste nr. 1

| SAFE CONTROL ENGINEERING<br>4900 Tvedestrand | | KVITeseid KOMMUNE<br>002 - BERGSTOVEGEN BRU 2<br>REHABILITERING 2023<br>PLAN, OPPRISS OG SNITT | | |

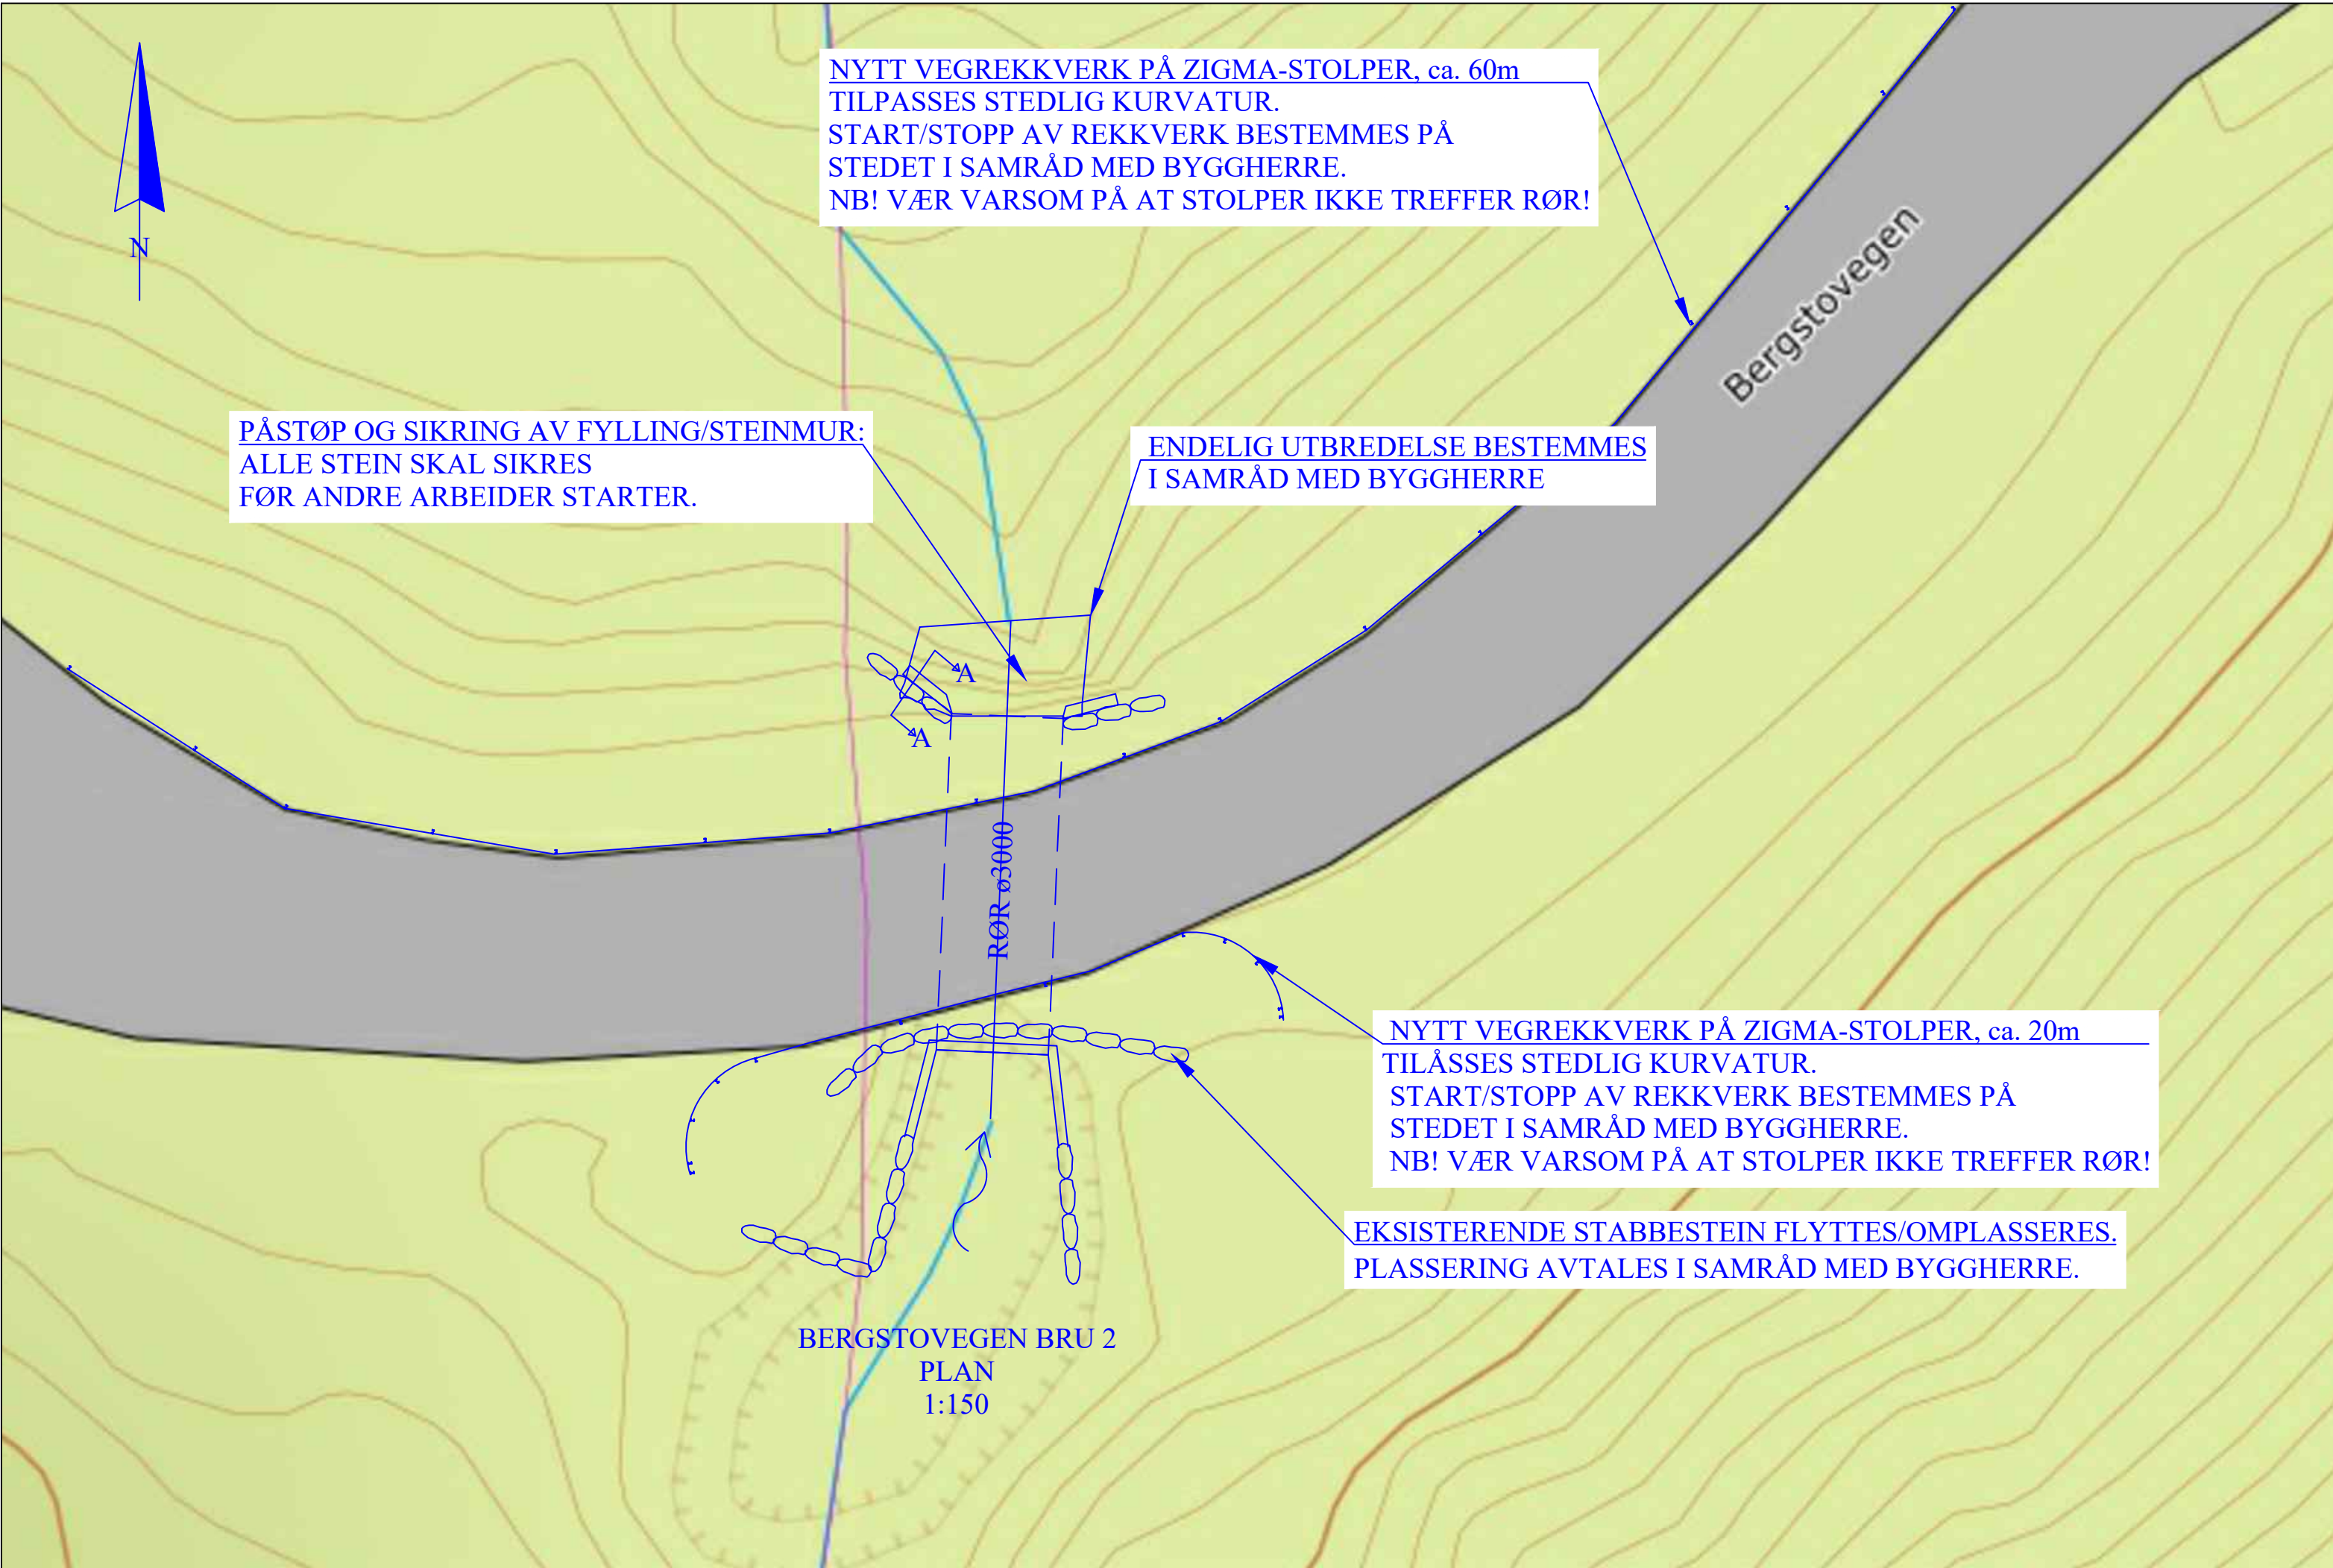
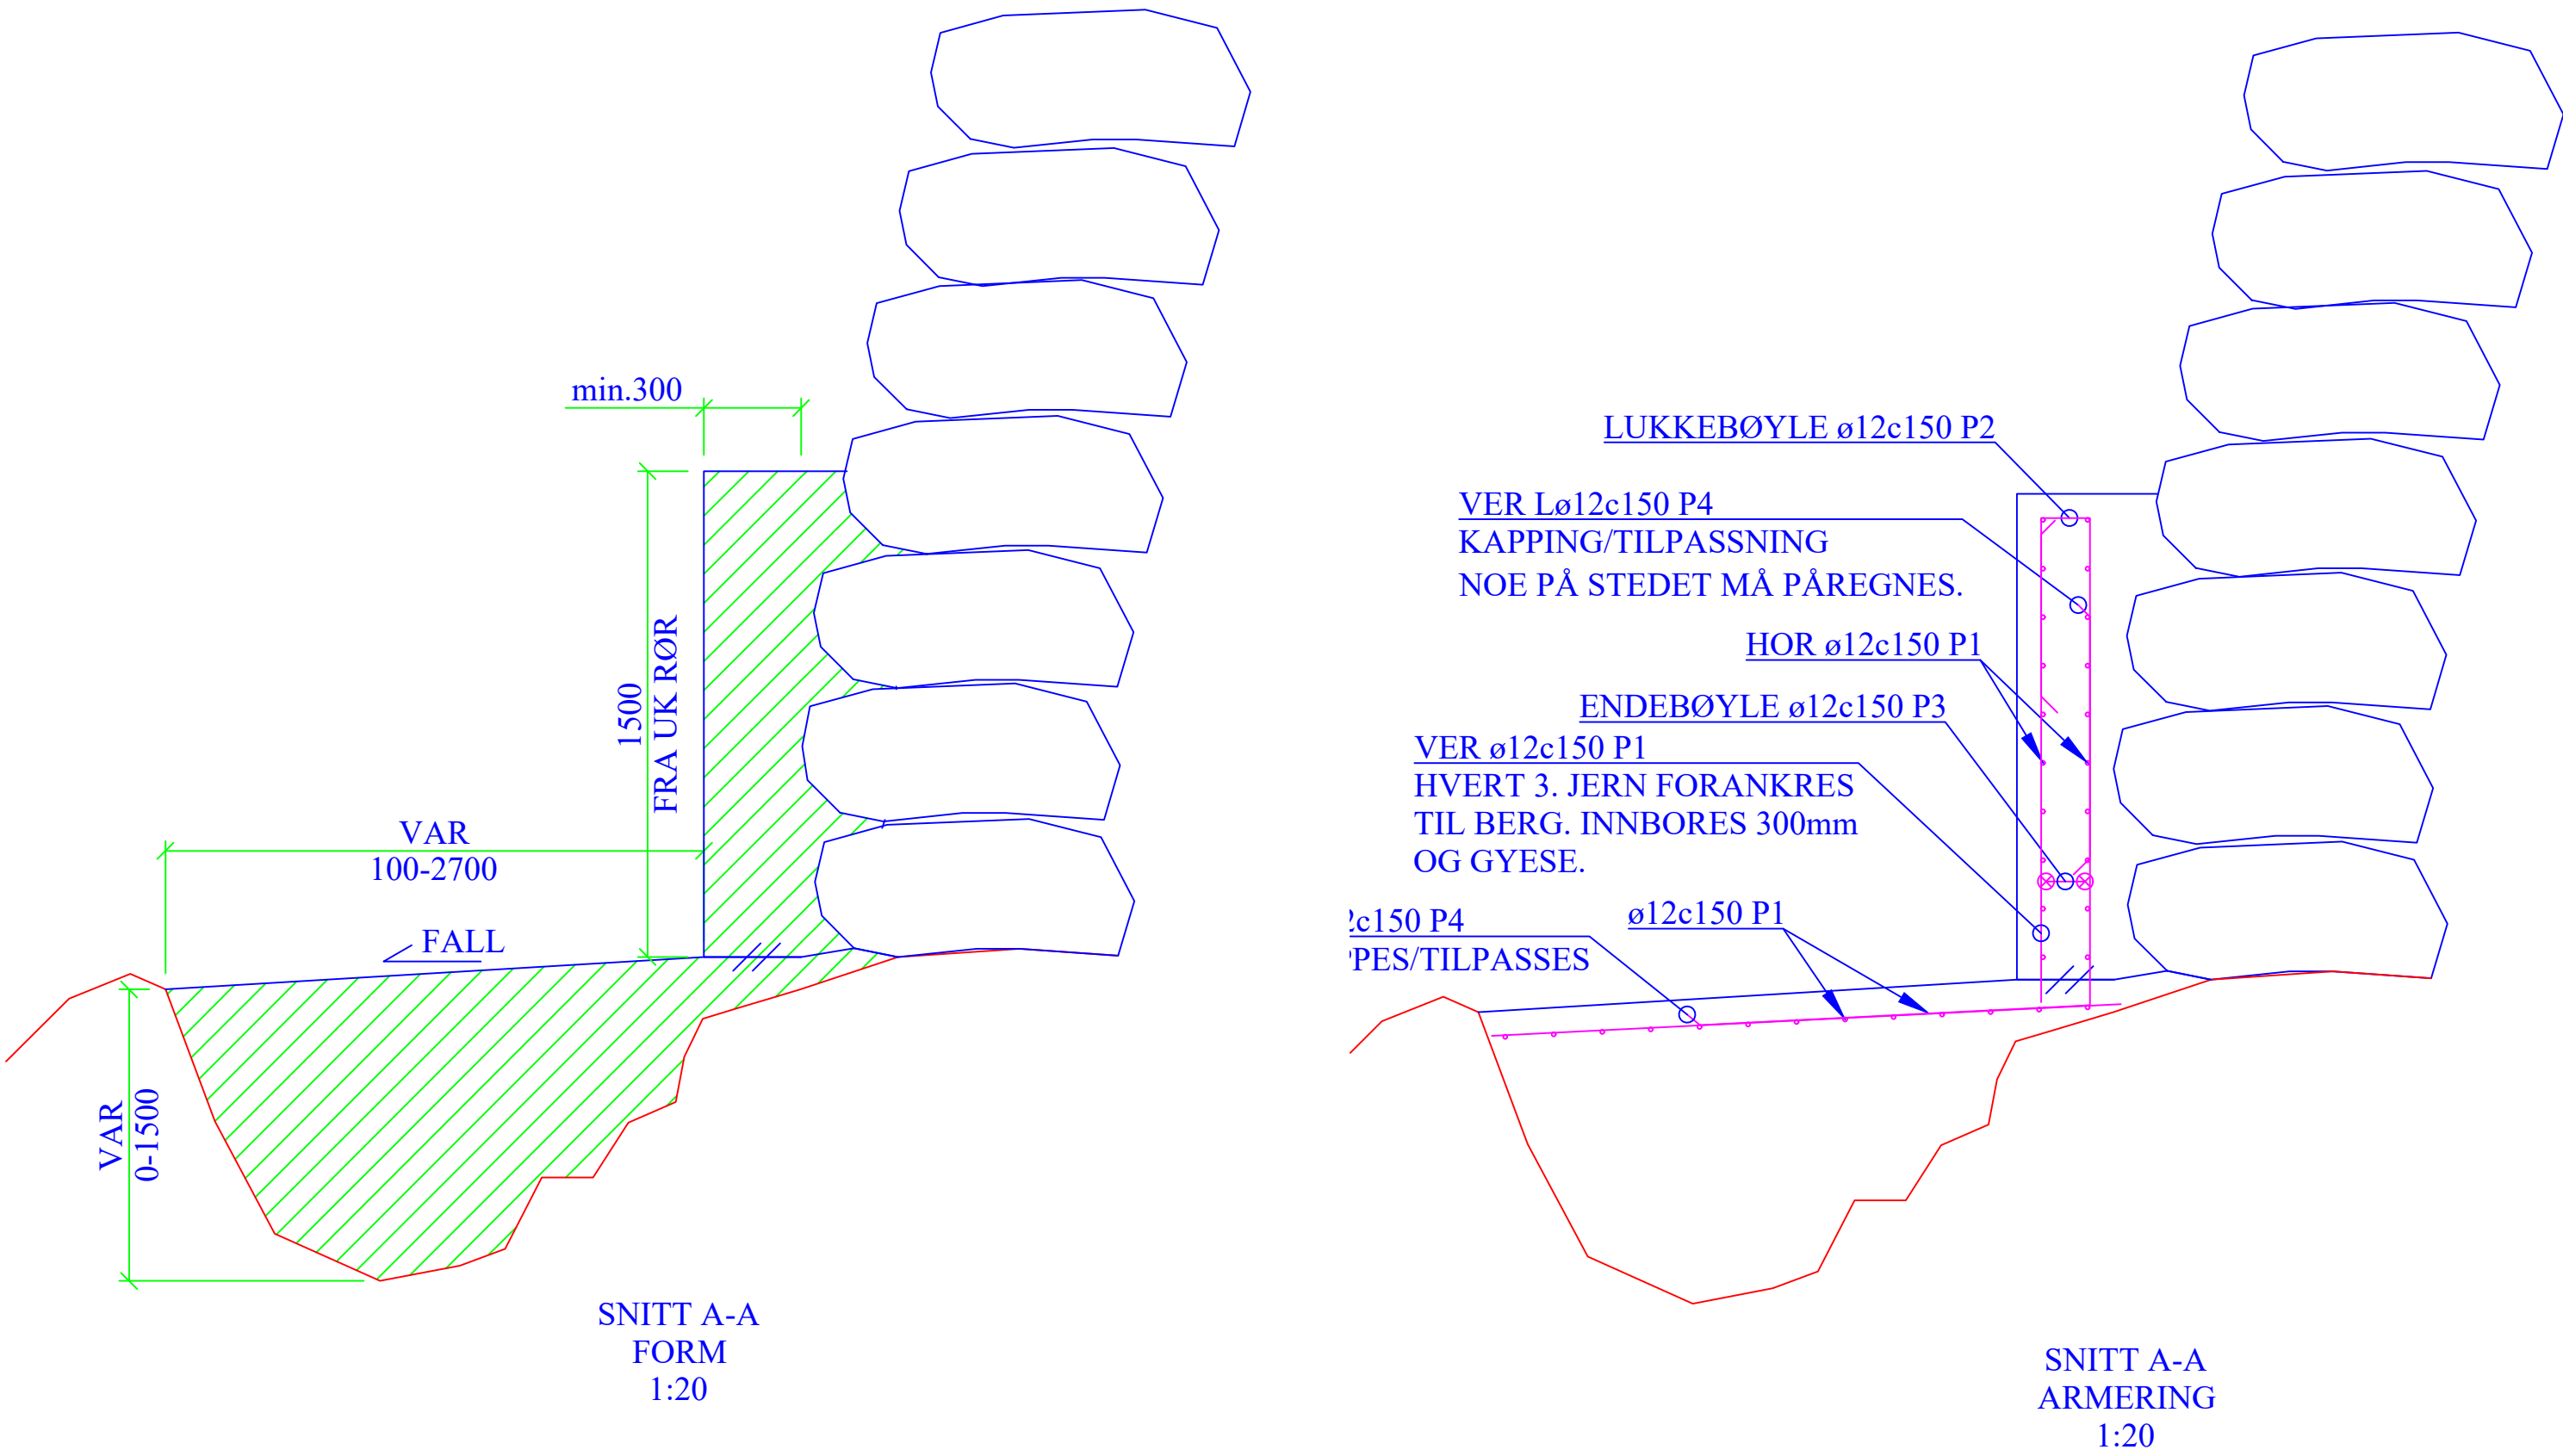
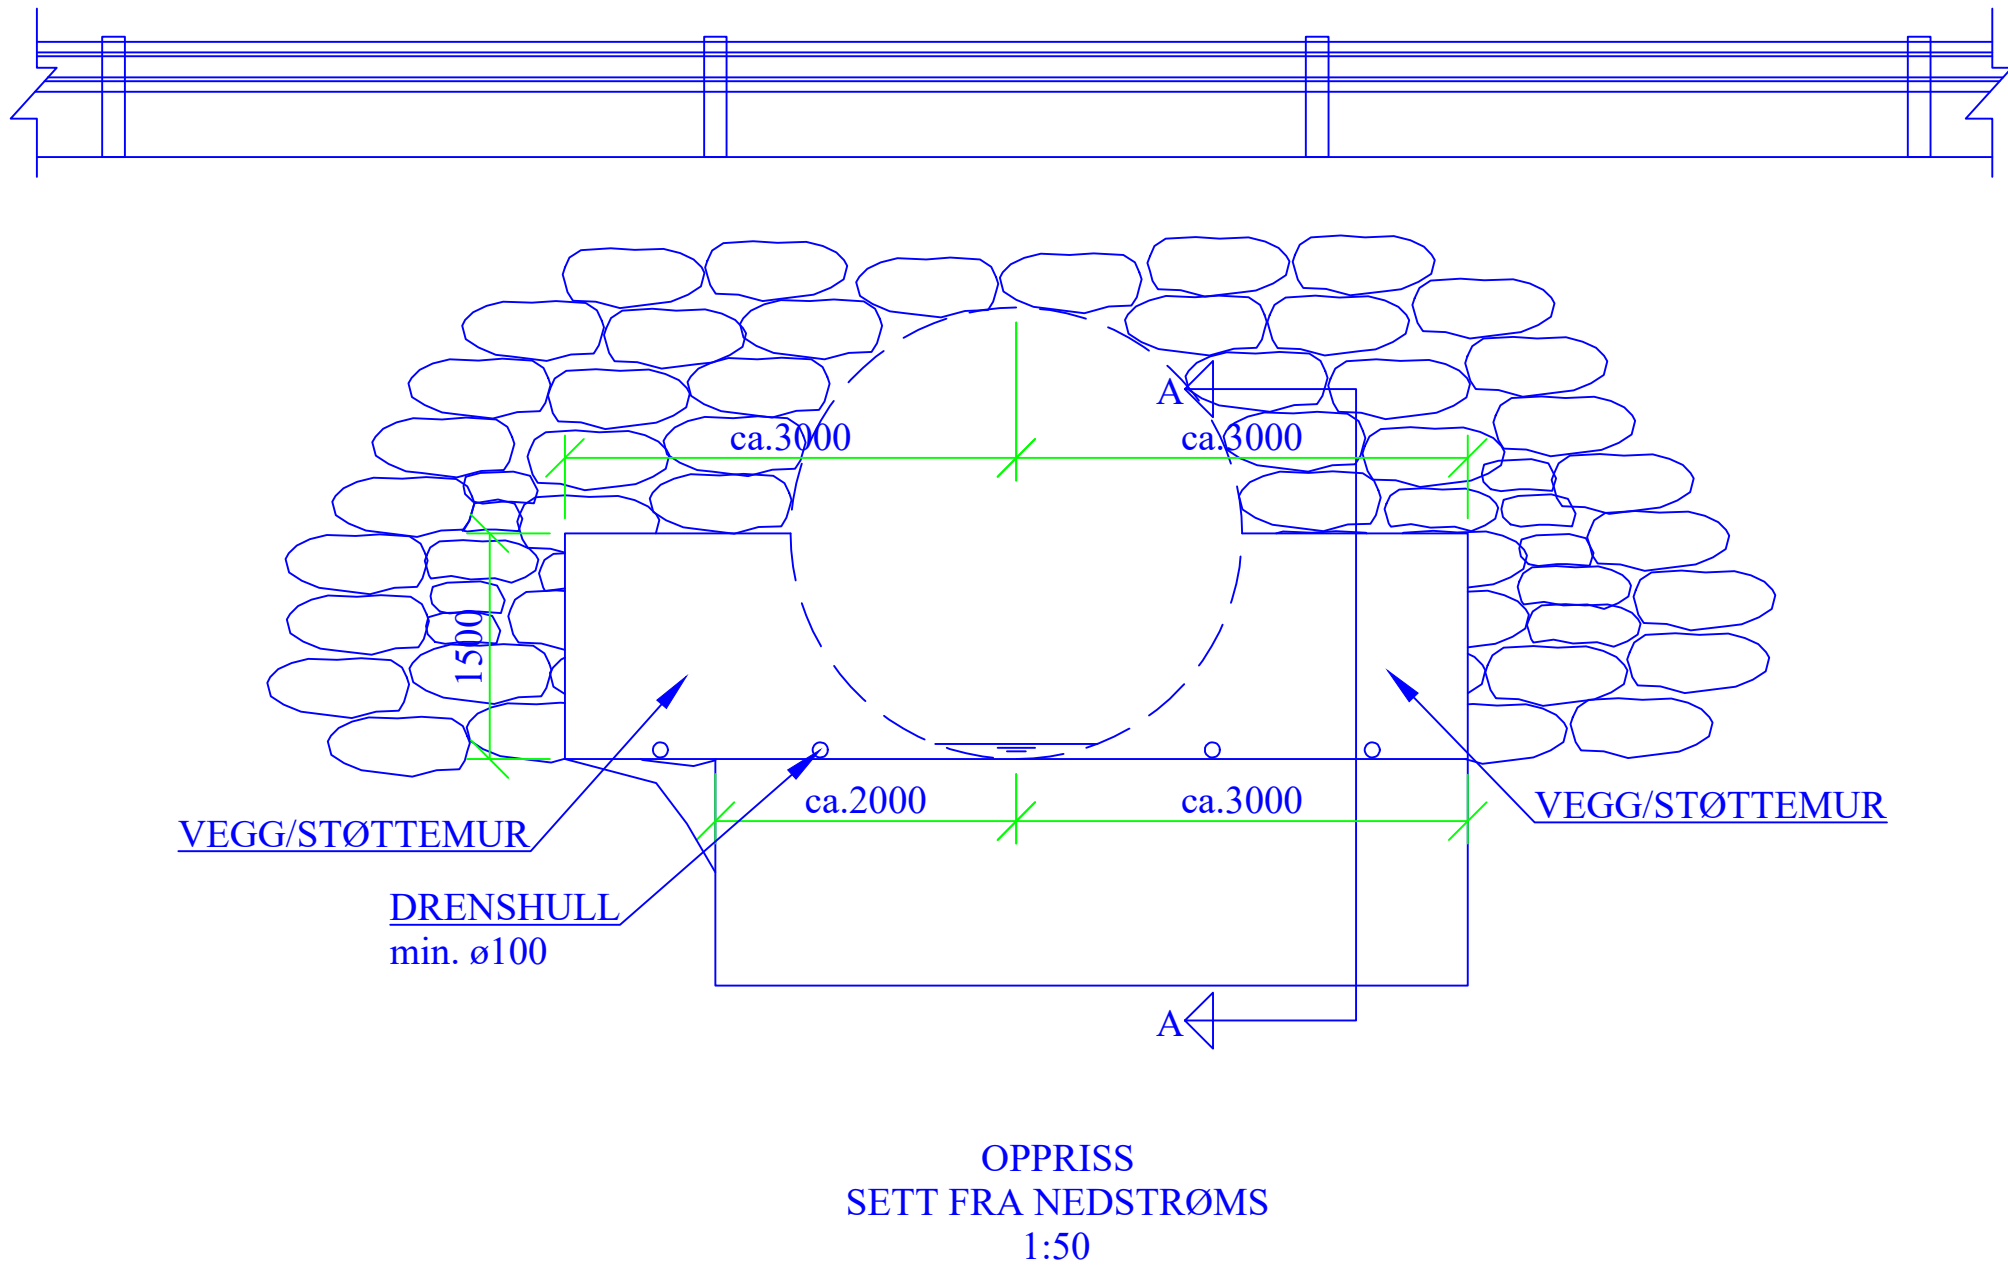
MERKNAD:  
NB! STEINMUR/FYLLING NEDSTRØMS ER USTABIL.  
ALLE STEIN SKAL SIKRES FØR ALLE ANDRE  
ARBEIDER STARTER.
